フロント下部 / 計測点

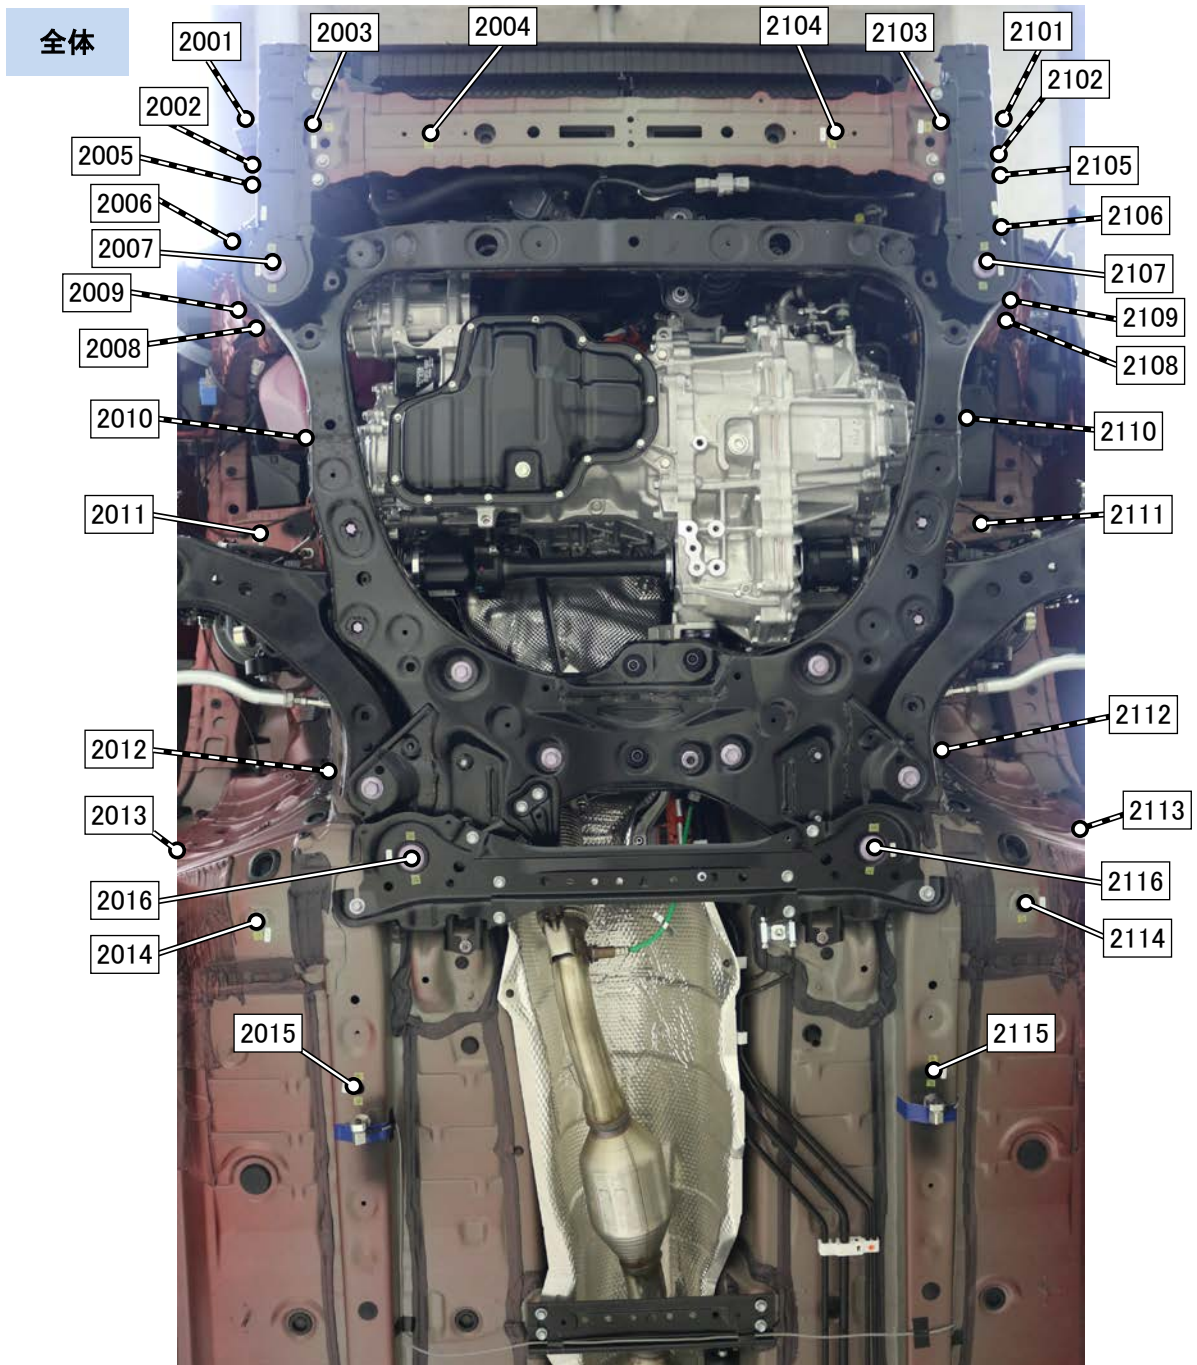
【計測点の形状】

2001 ボルト頭、2002 ボルト頭、2003 ボルト頭、2004 穴、2005 穴、2006 穴、2007 ボルト頭、2008 穴、2009 穴、2010 穴、2011 穴、2012 穴、2013 点、2014 穴、2015 穴、2016 ボルト頭
2101 ボルト頭、2102 ボルト頭、2103 ボルト頭、2104 穴、2105 穴、2106 穴、2107 ボルト頭、2108 穴、2109 穴、2110 穴、2111 穴、2112 穴、2113 点、2114 穴、2115 穴、2116 ボルト頭

【測定時に取り外した部品】

フロントバンパカバー、フロントバンパエネルギーアブソーバ、フロントアブソーバロワ、
エンジンダカバNo.1、No.2、左右フロントフロアカバー、左右フロントフェンダエプロンシール、
左右フロントフェンダライナ、ウインドシールドウォッシュジャ Assy

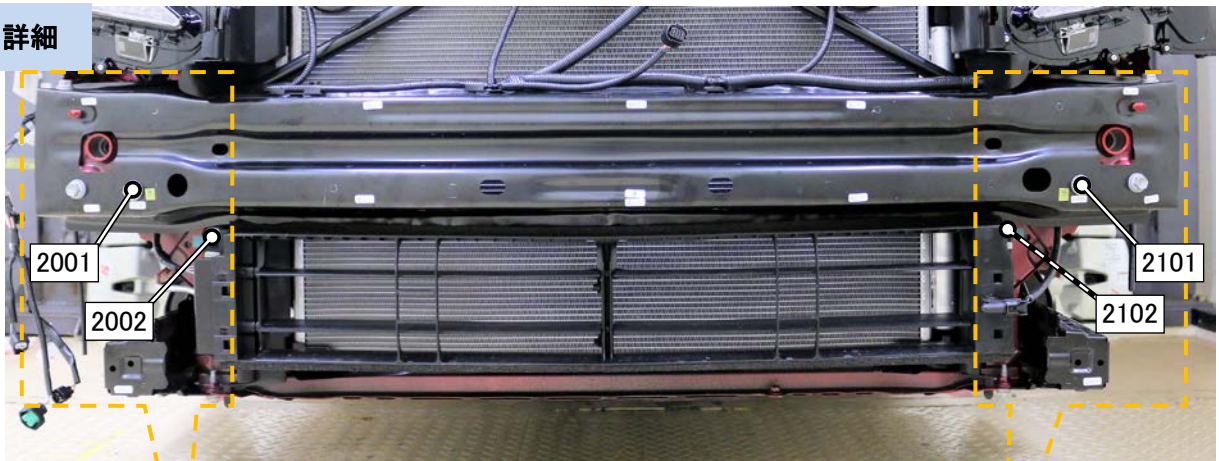
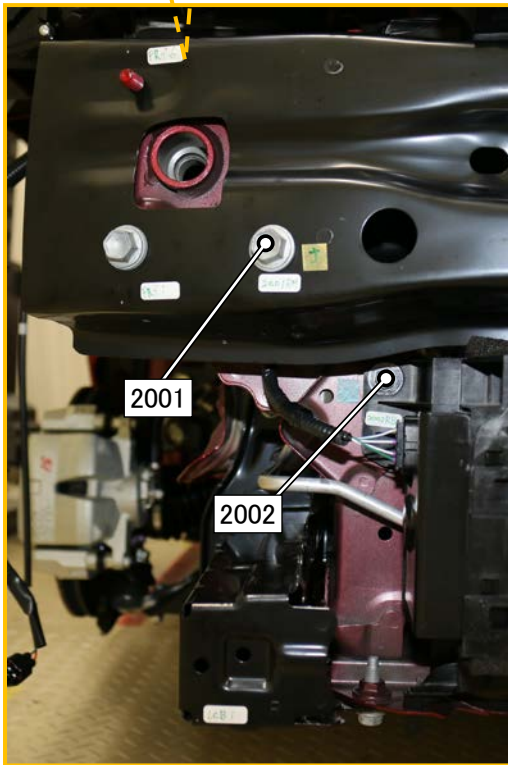
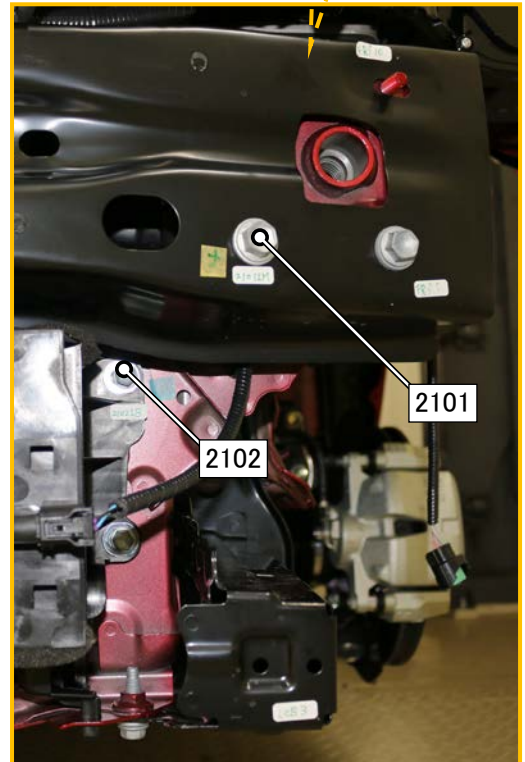
詳細

【計測点の形状】

2001 ボルト頭、2002 ボルト頭、2101 ボルト頭、2102 ボルト頭

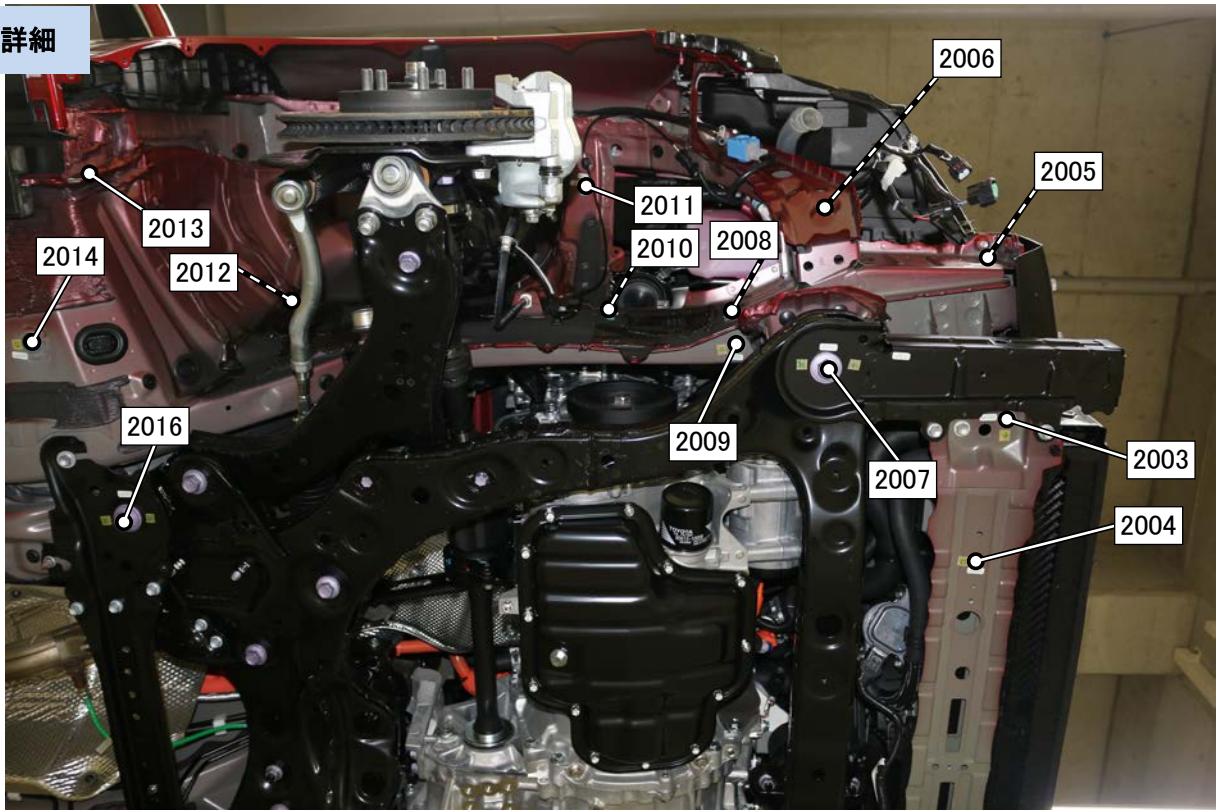
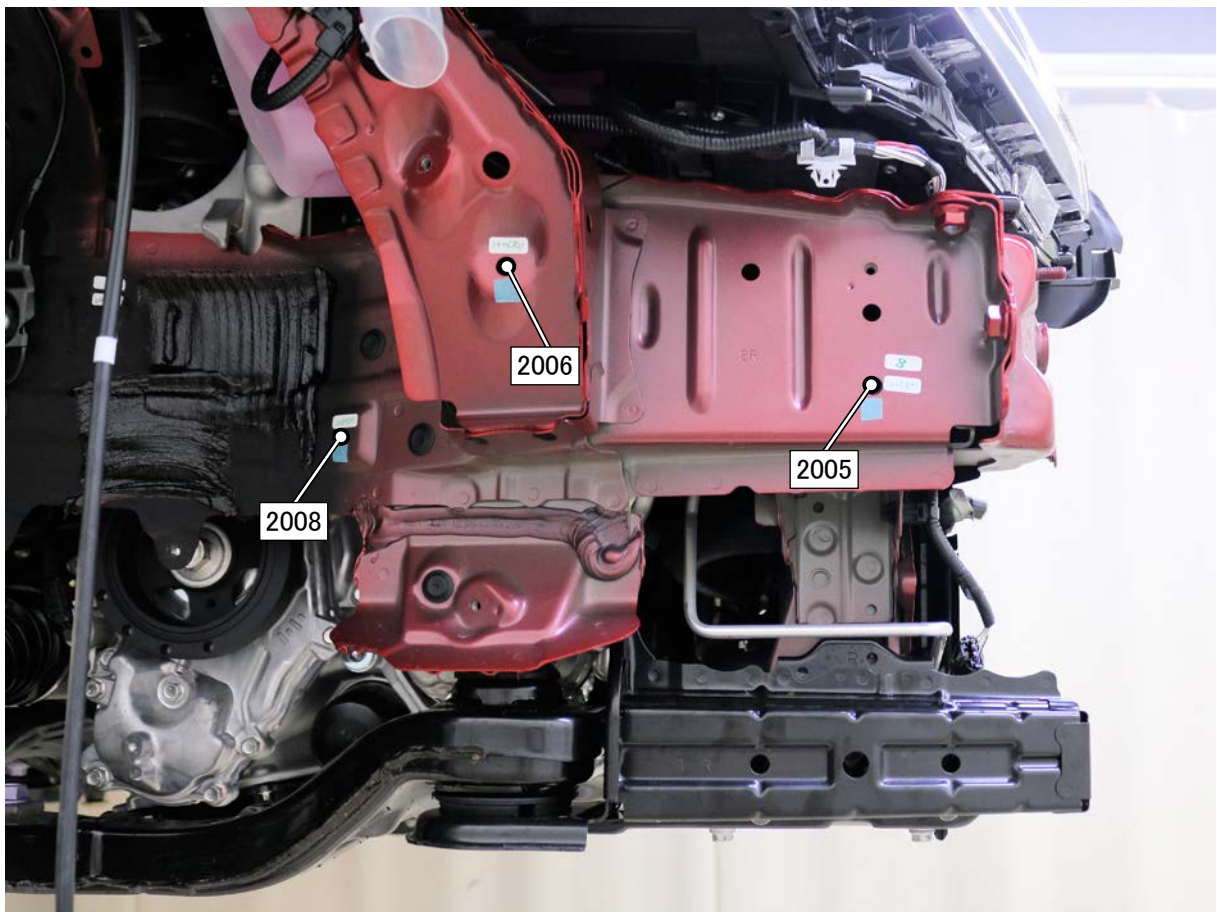
詳細

【計測点の形状】

2003 ボルト頭、2004 穴、2005 穴、2006 穴、2007 ボルト頭、2008 穴、2009 穴、2010 穴、2011 穴、2012 穴、2013 点、2014 穴、2016 ボルト頭

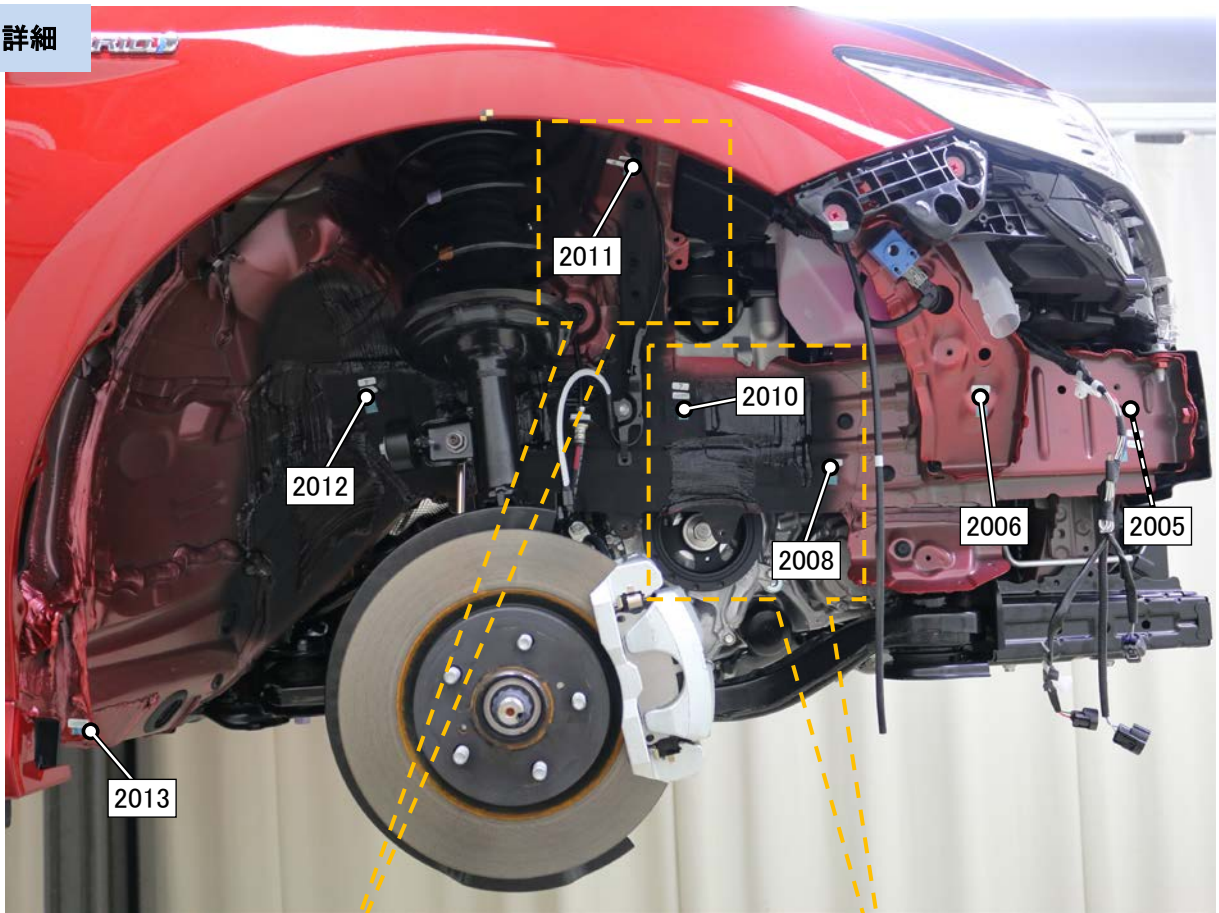
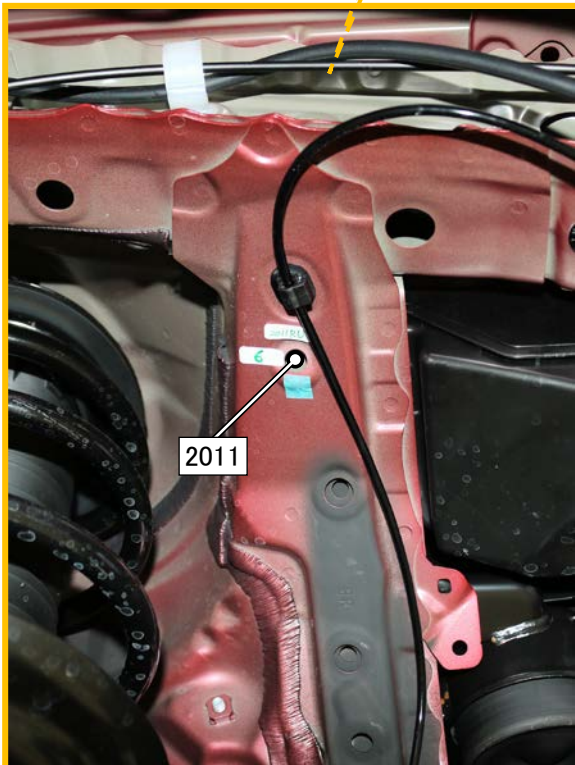
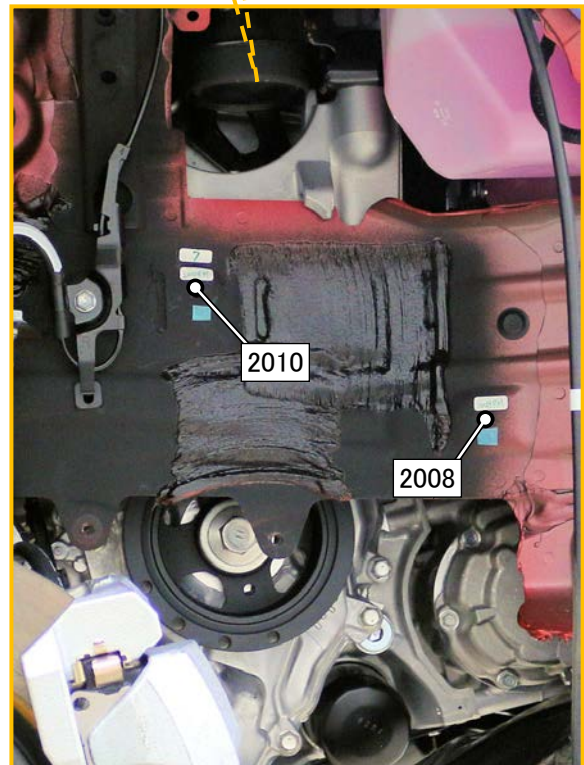
詳細

【計測点の形状】

2005 穴、2006 穴、2008 穴、2010 穴、2011 穴、2012 穴、2013 点

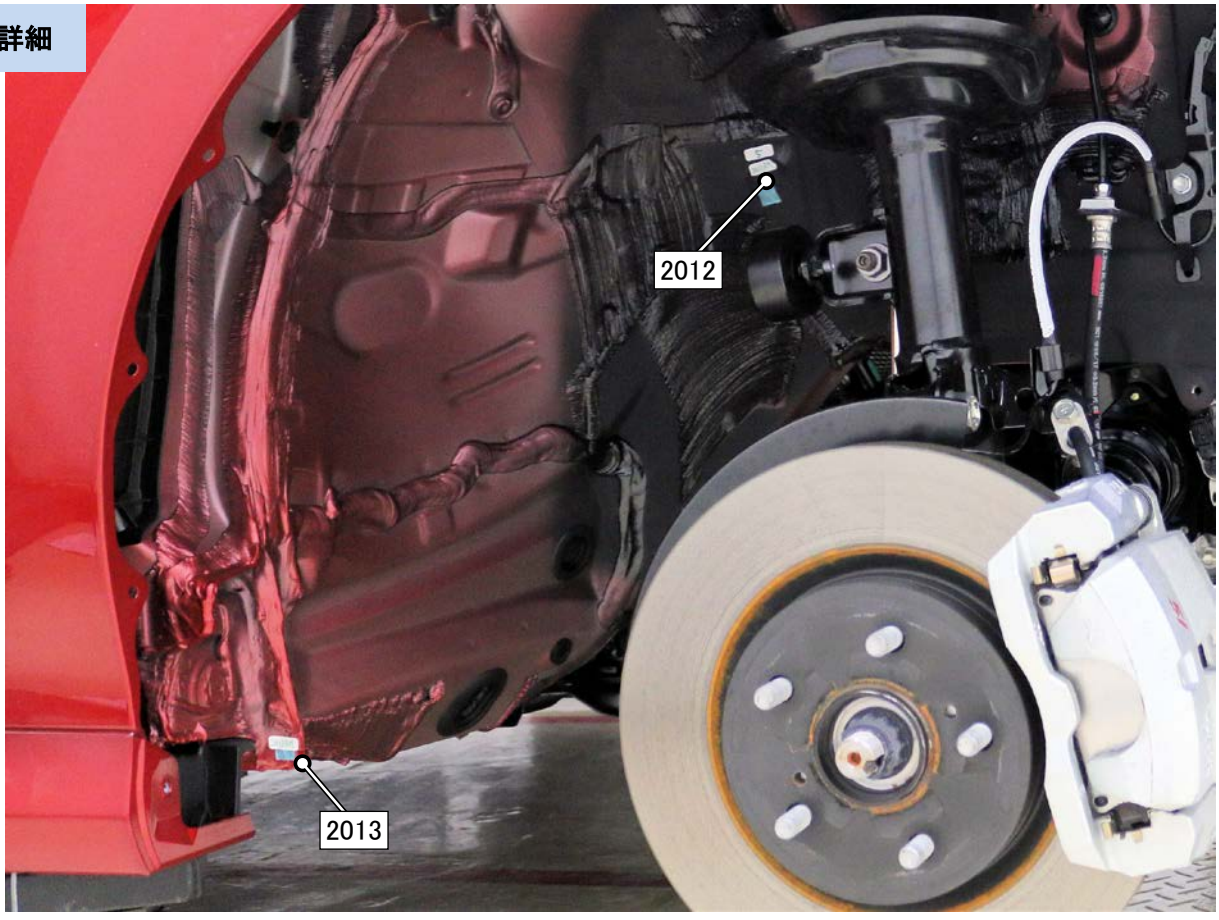
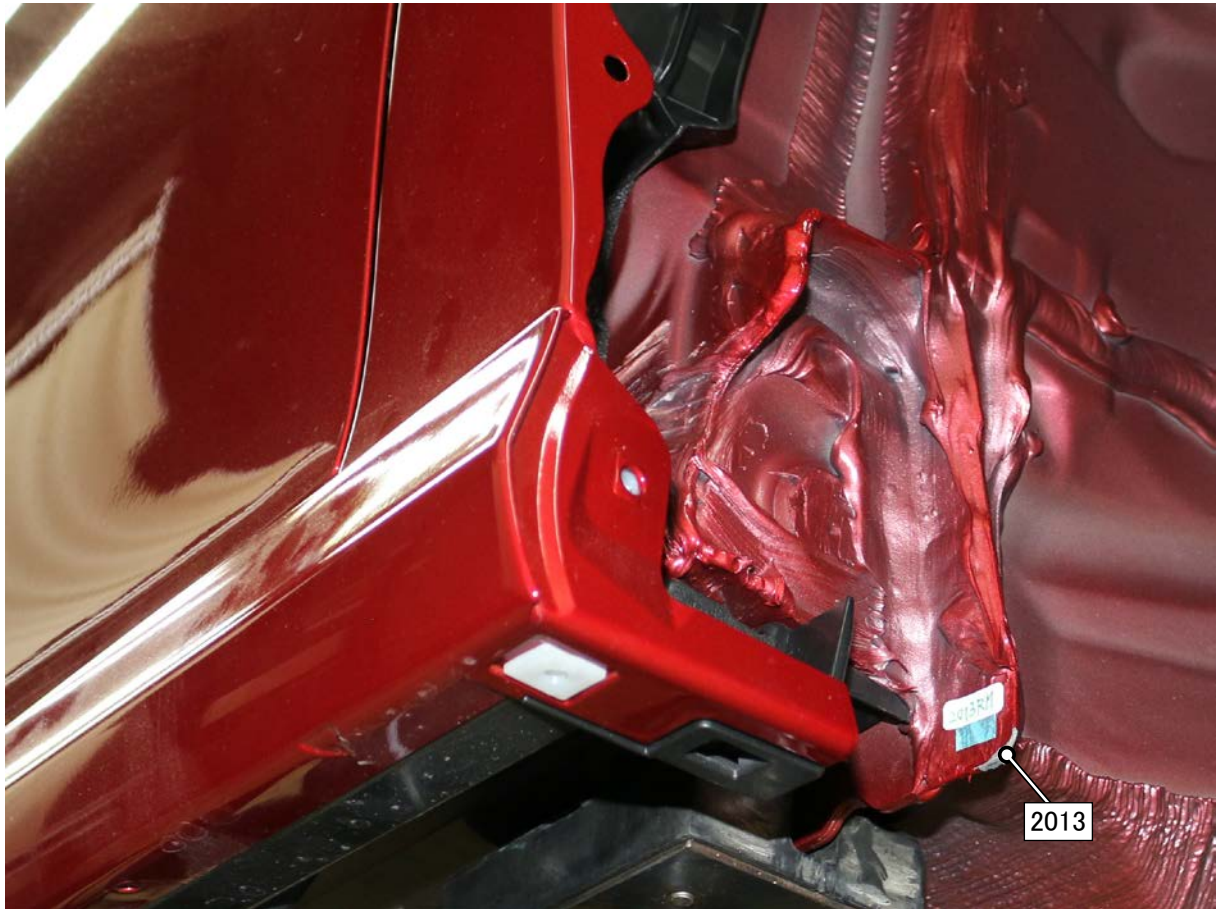
詳細

【計測点の形状】

2012 穴、2013 点

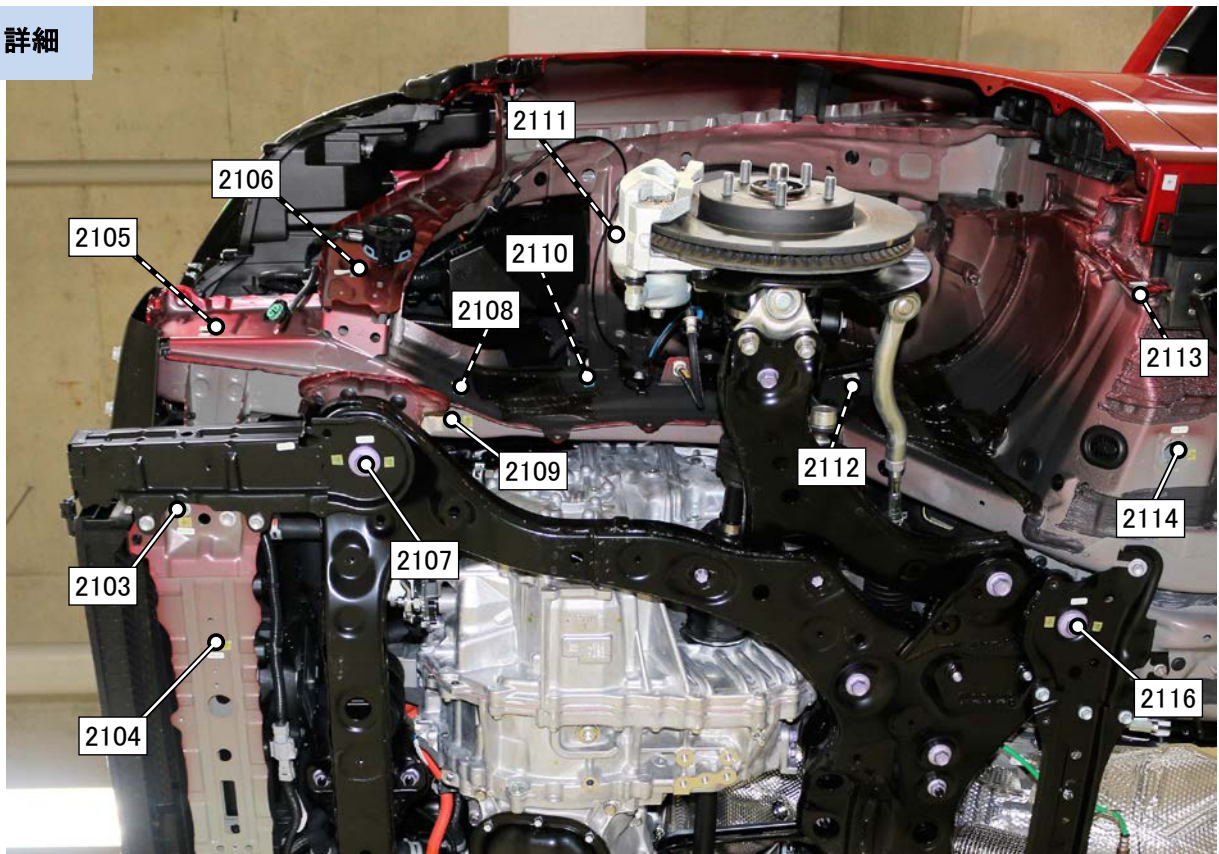
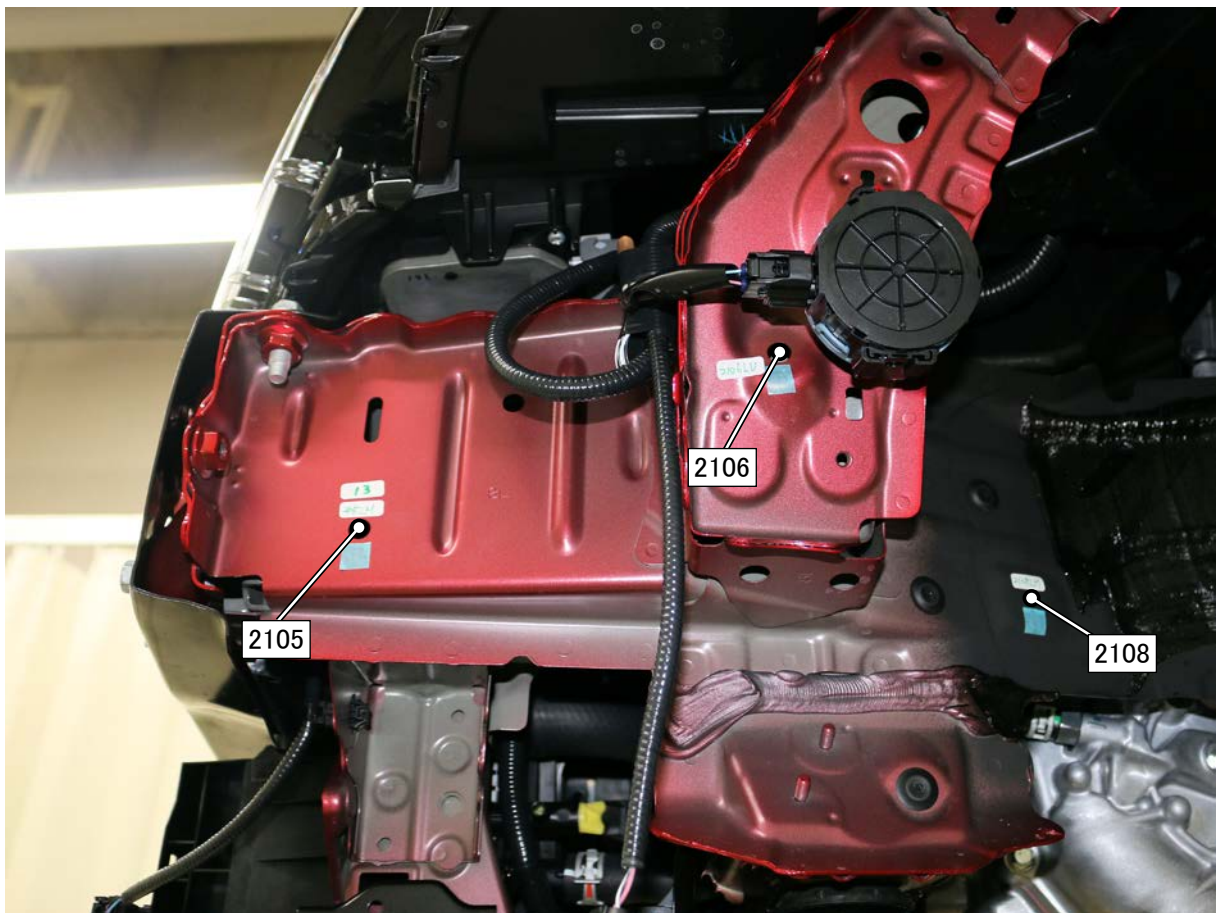
詳細

【計測点の形状】

2103 ボルト頭、2104 穴、2105 穴、2106 穴、2107 ボルト頭、2108 穴、2109 穴、2110 穴、2111 穴、2112 穴、2113 点、2114 穴、2116 ボルト頭

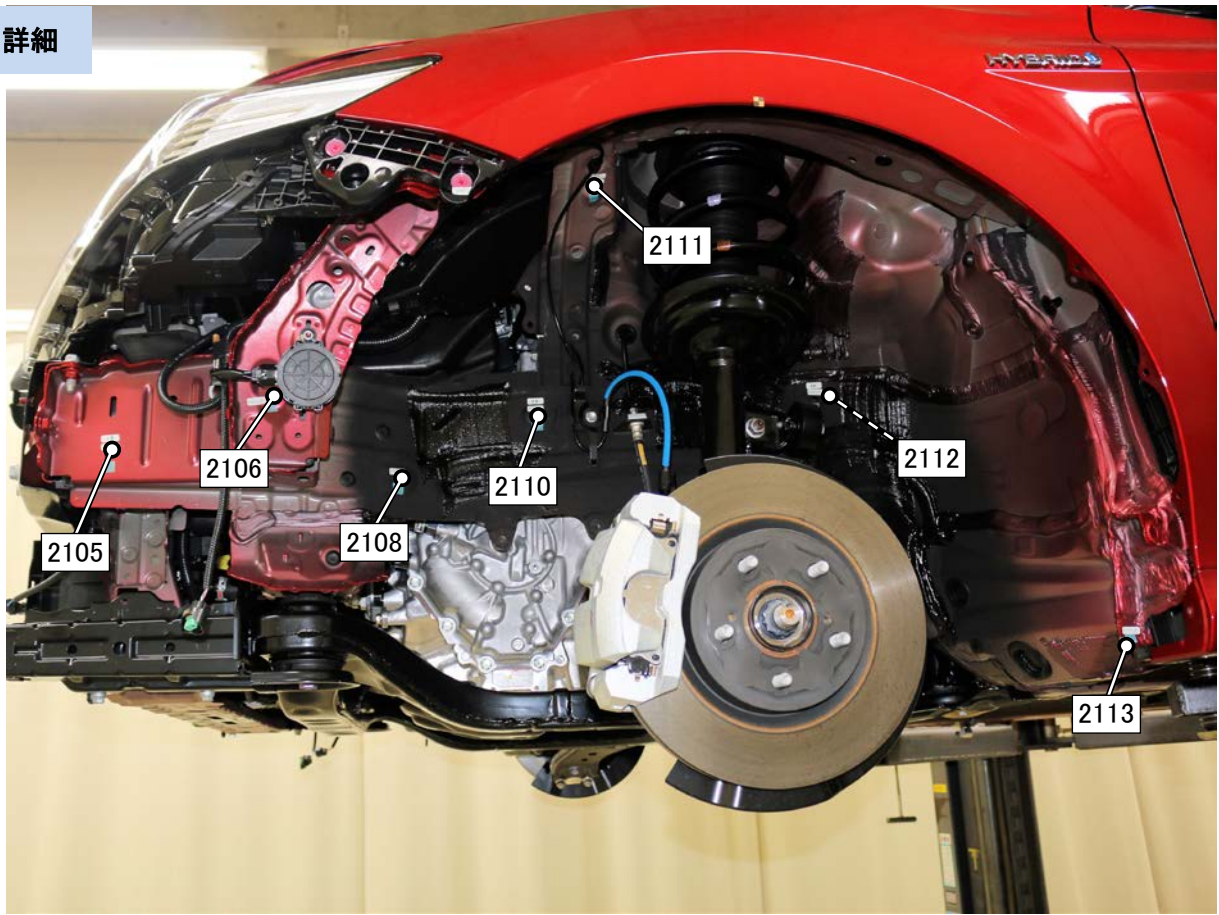
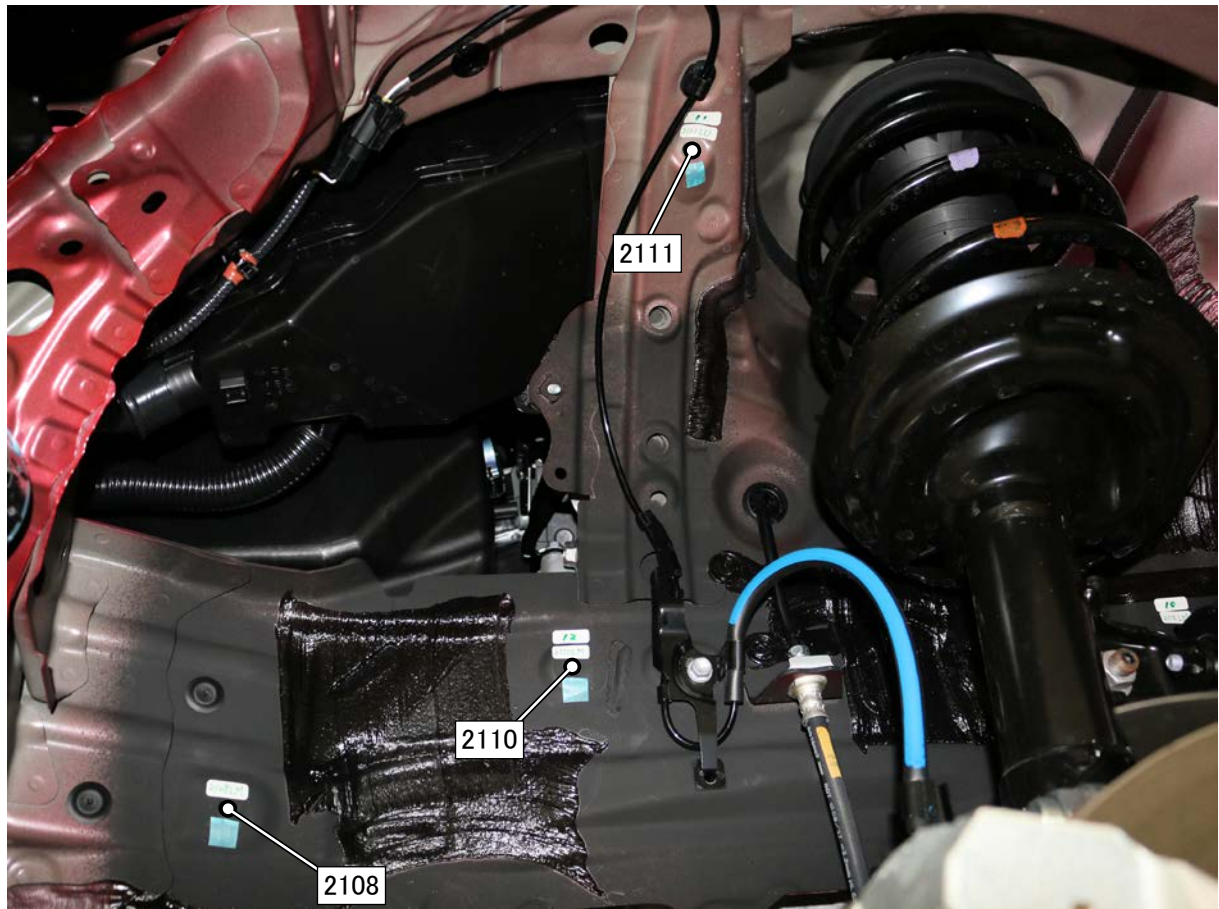
詳細

【計測点の形状】

2105 穴、2106 穴、2108 穴、2110 穴、2111 穴、2112 穴、2113 点

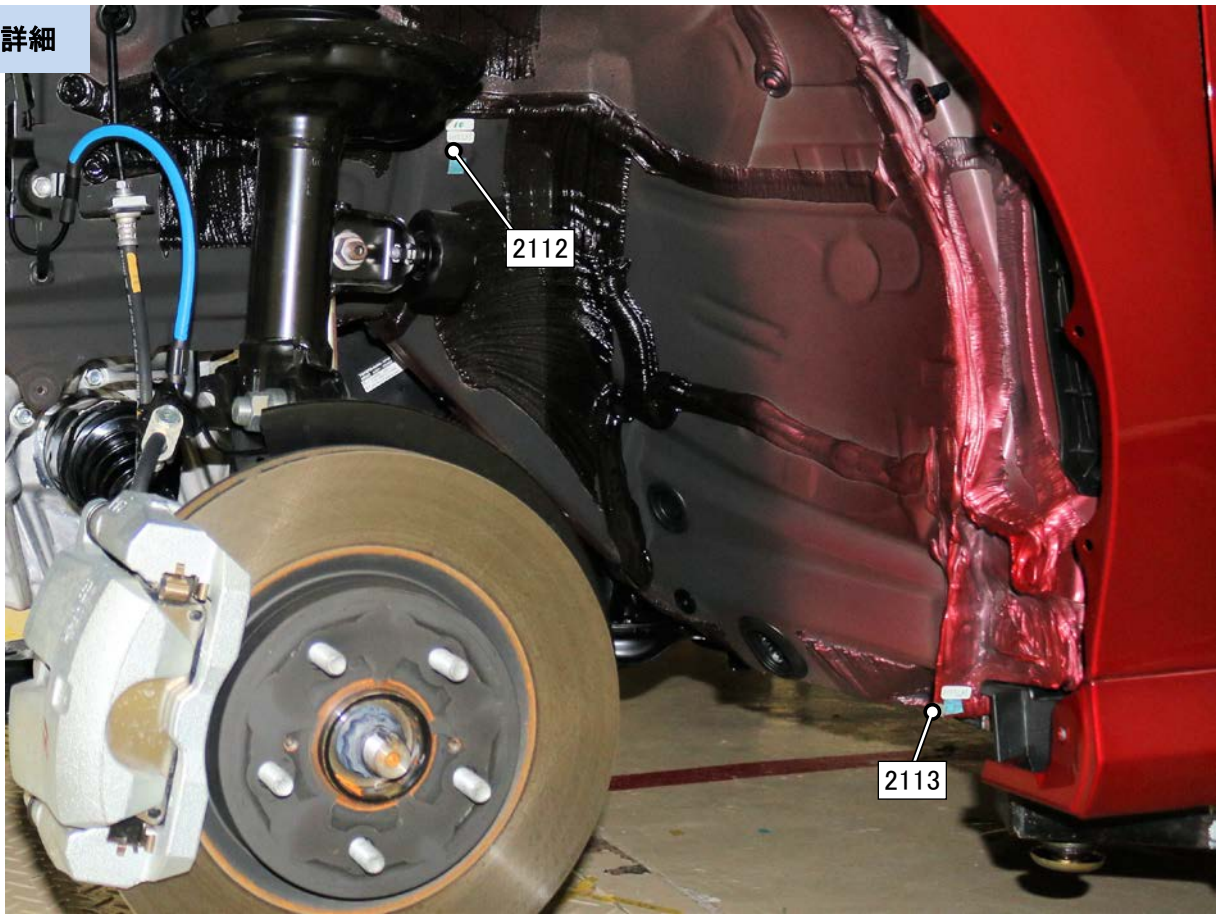
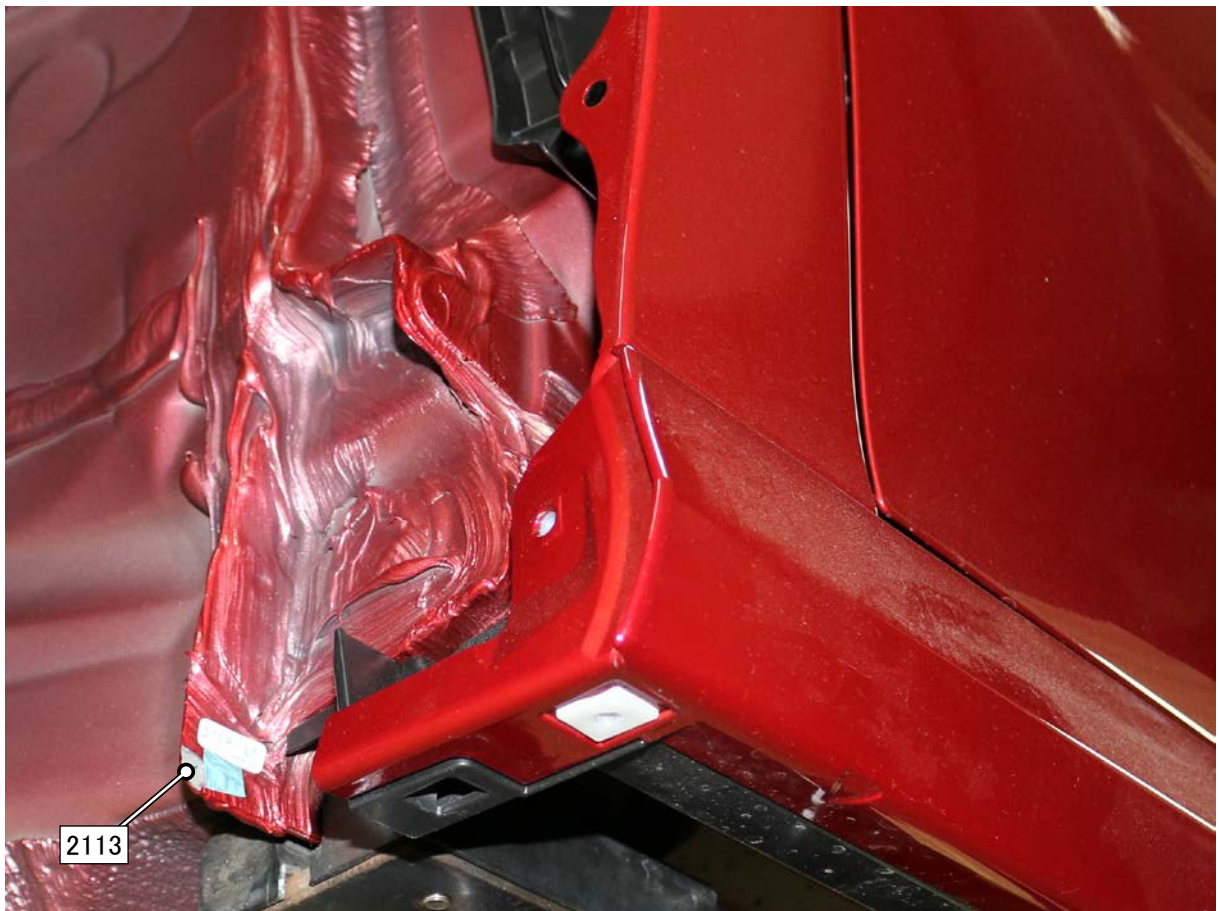
群箱

【計測点の形状】

2112 穴、2113 点
