フロント下部 / 計測点

【測定時に取り外した部品】

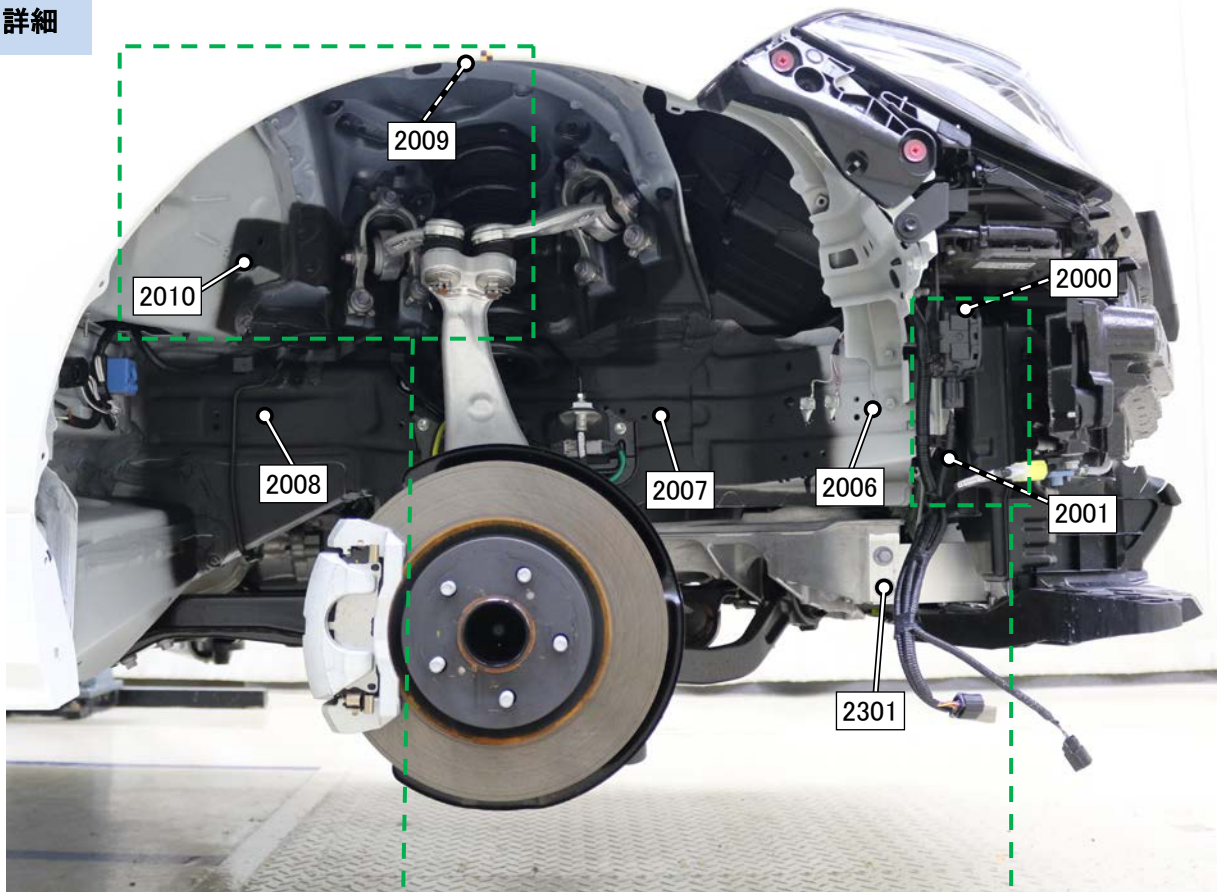
詳細

計測点を示すため、フロントバンパライン
ホースメントを取外しています。

【計測点の形状】

2000 ボルト頭、 2001 ボルト頭、 2006 穴、 2007 穴、 2008 穴、 2009 穴、 2010 穴
2301 ボルト頭

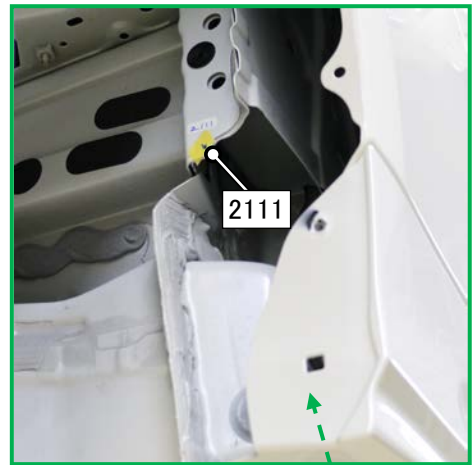
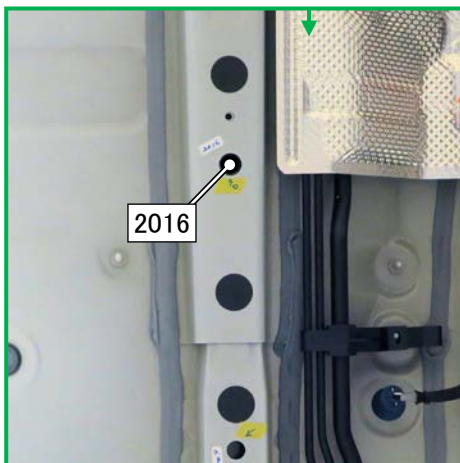
詳細

【計測点の形状】

2011 パネル端部、2013 穴、2014 穴、2015 ボルト頭、2016 穴
2111 パネル端部、2113 穴、2114 穴、2115 ボルト頭、2116 穴
