# マツダ アテンザ

LDA-GJ2FP

2014年6月

株式会社 自研センター  
技術開発部 開発業務グループ

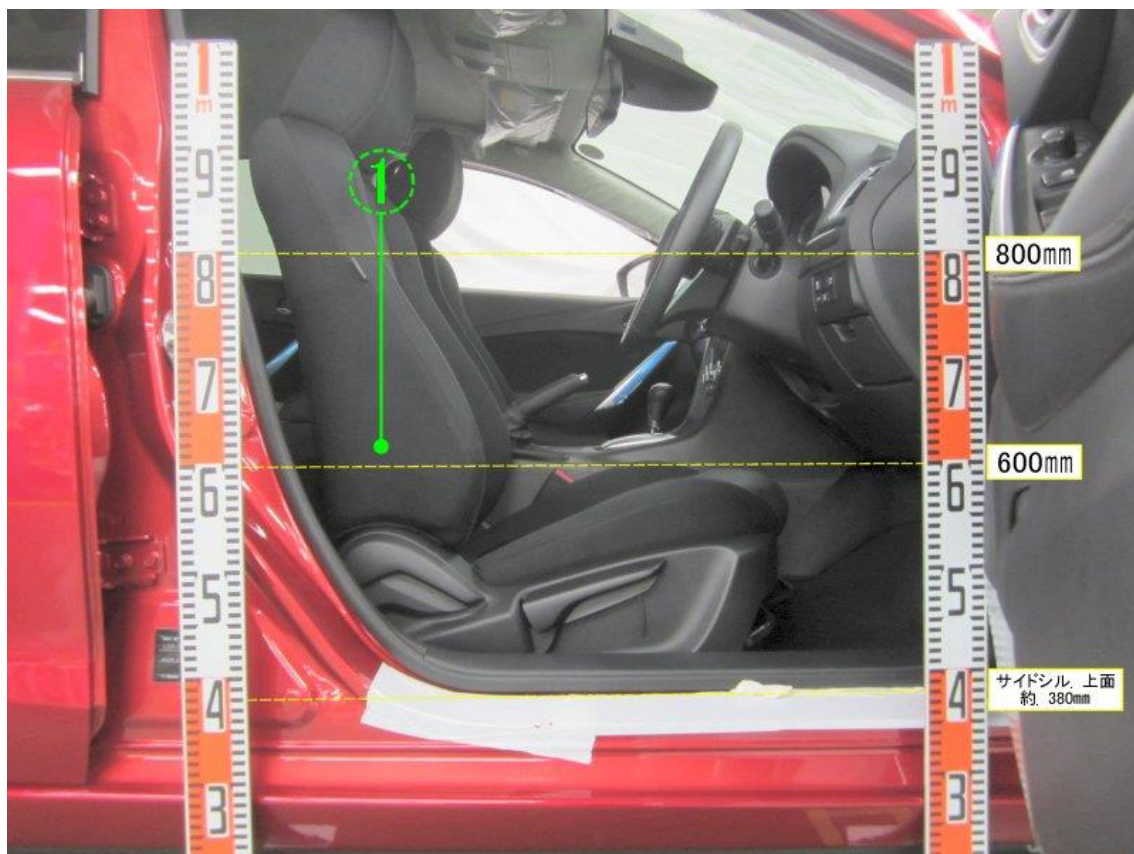
## 車両外観（４） 側面（運転席シート高さ）

- 運転席ハイトアジャスタ（手動式）

シートパッド位置	シート上面高さ
最高値	約 610 mm
最低値	約 570 mm

シートパッド位置	シート下面高さ
最高値	約 380 mm
最低値	約 310 mm

名 称
①	サイドエアバッグモジュール RH

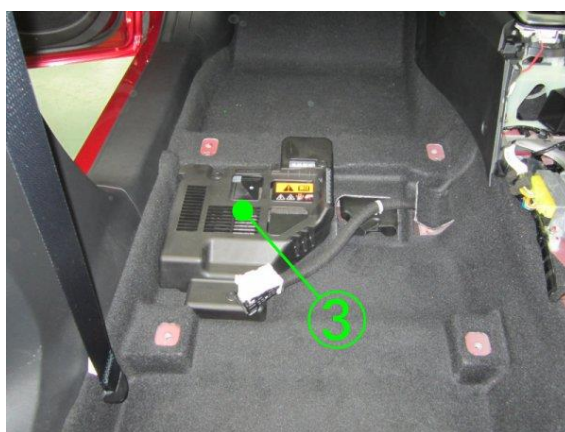
## 車両外観（5） 側面（助手席シート高さ）

- 助手席ハイトアジャスタなし

シートパッド	高さ
上面	約 570 mm
下面	約 320 mm

名 称
②	サイドエアバッグモジュール LH
③	DC-DC コンバータ (i-ELOOP) ※1

※1 DC-DC コンバータ (i-ELOOP) は助手席シート下部のフロア部に取付けられています。
