三菱 i-MiEV

ZAA-HA3W

2012年3月

株式会社 自研センター
技術開発部 リペアグループ

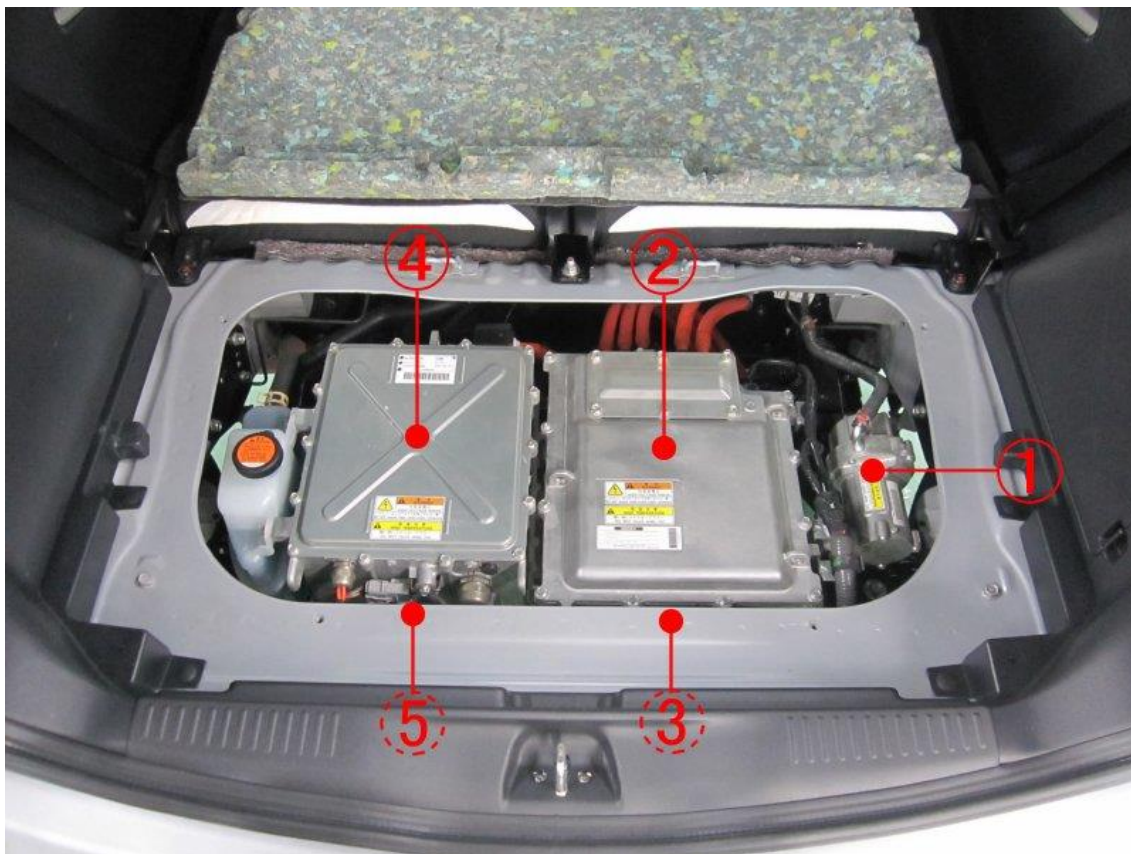
車両外観（４） モータールーム

名 称	取付高さ
①	EV ブレーキブースタバキュームポンプ	約 560 mm
②	EV モータコントロールユニット	約 505 mm
③	EV モータ Assy	約 200 mm
④	EV バッテリチャージャ	約 515 mm
⑤	マニュアルトランスアクスル	約 174 mm

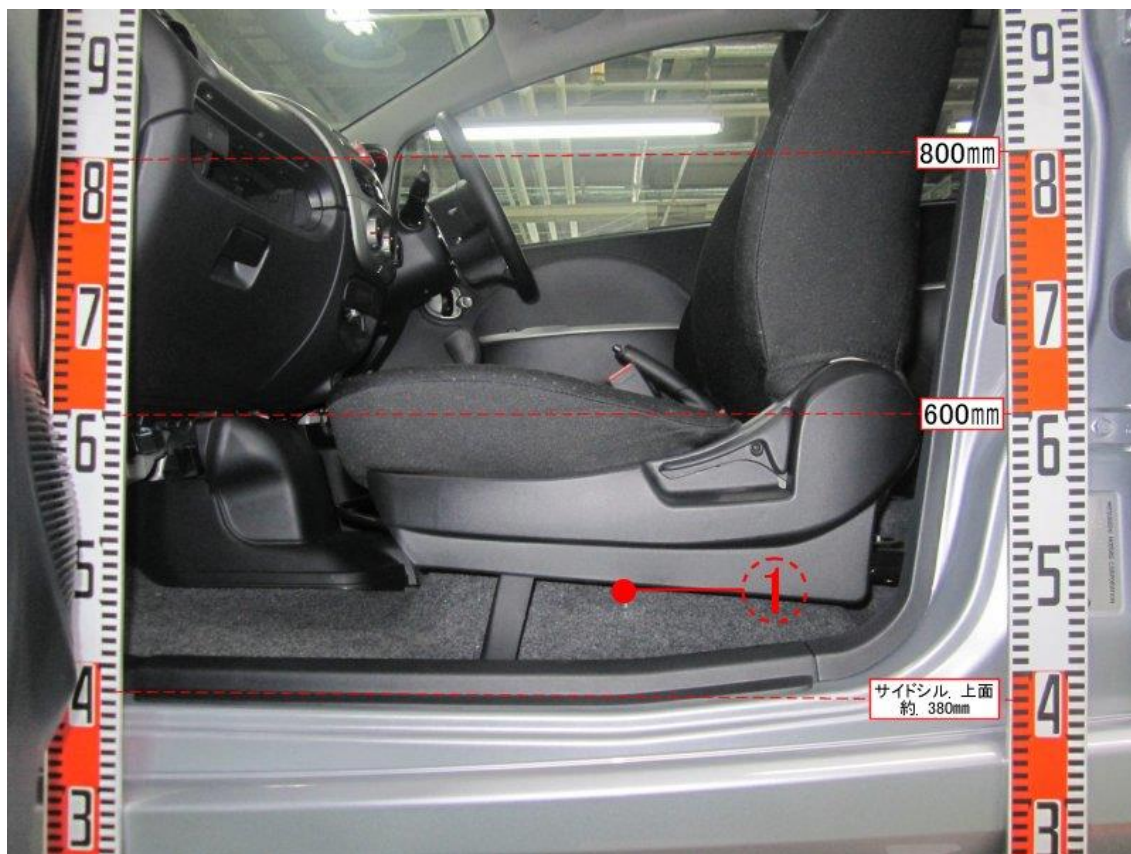
車両外観（5） 側面（シート高さ）

名 称	
①	サービスプラグ（バッテリープラグ）

シート位置	高さ（シート上面）
最高置	約 670 mm
最低置	約 640 mm

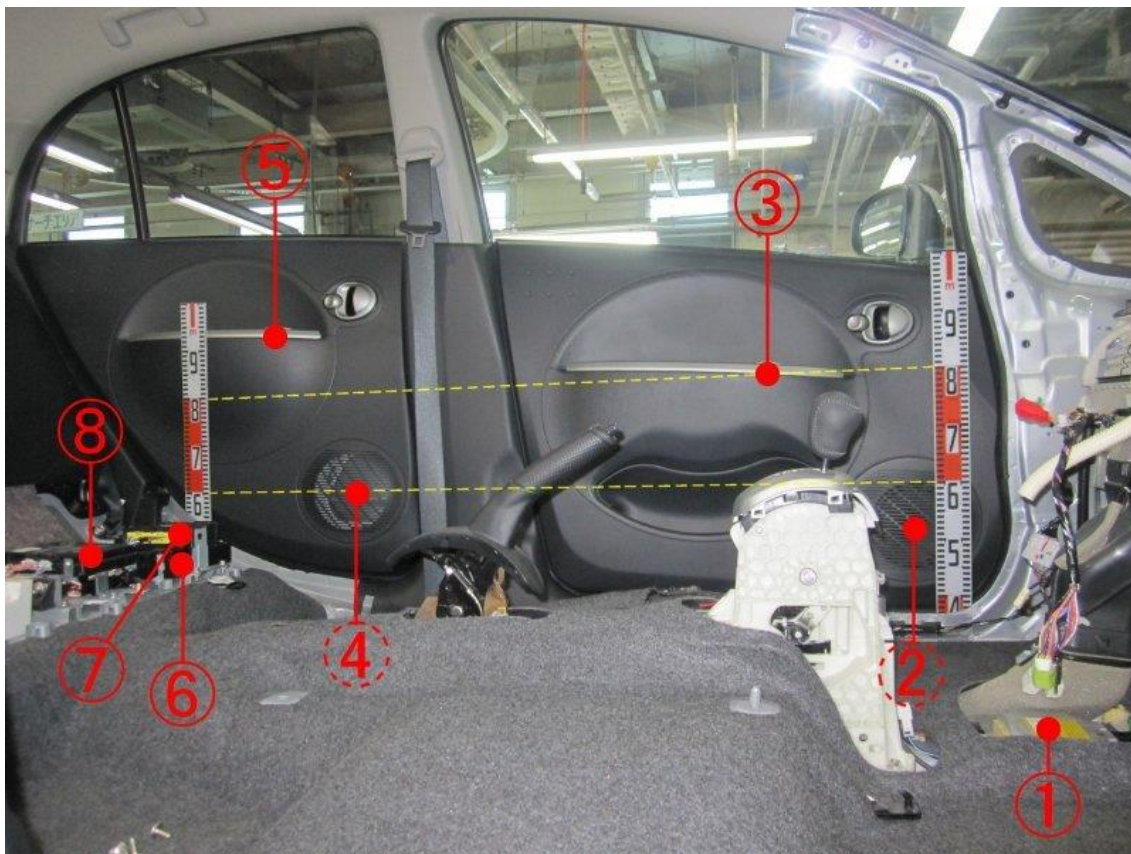
室内レイアウト（6）右側ドアトリム

名 称
①	SRS エアバッグコントロールユニット (SRS-ECU)
②	左フロントドアスピーカ
③	左フロントドアパワーウインドウスイッチ
④	***** ^{※3}
⑤	左リヤドアパワーウインドウスイッチ
⑥	EV-ECU
⑦	バッテリーマネジメントユニット (BMU)
⑧	コンプレッサ&ヒータコントローラ
⑨	左フロントパワーウインドウモータ
⑩	左フロントドアラッチ Assy
⑪	左リヤパワーウインドウレギュレータモータ
⑫	左リヤドアラッチ Assy
⑬	左プリテンションナシートベルト

※3 調査対象車両は、4 スピーカ（左右フロントドア、左右インストルメントパネル上部）設定車です。このため、調査対象車両④部には、スピーカが設定されていませが、8 スピーカ設定車の場合、スピーカが設定されていますので、車両ごとにご確認ください。
