## リヤ下部 / 計測点

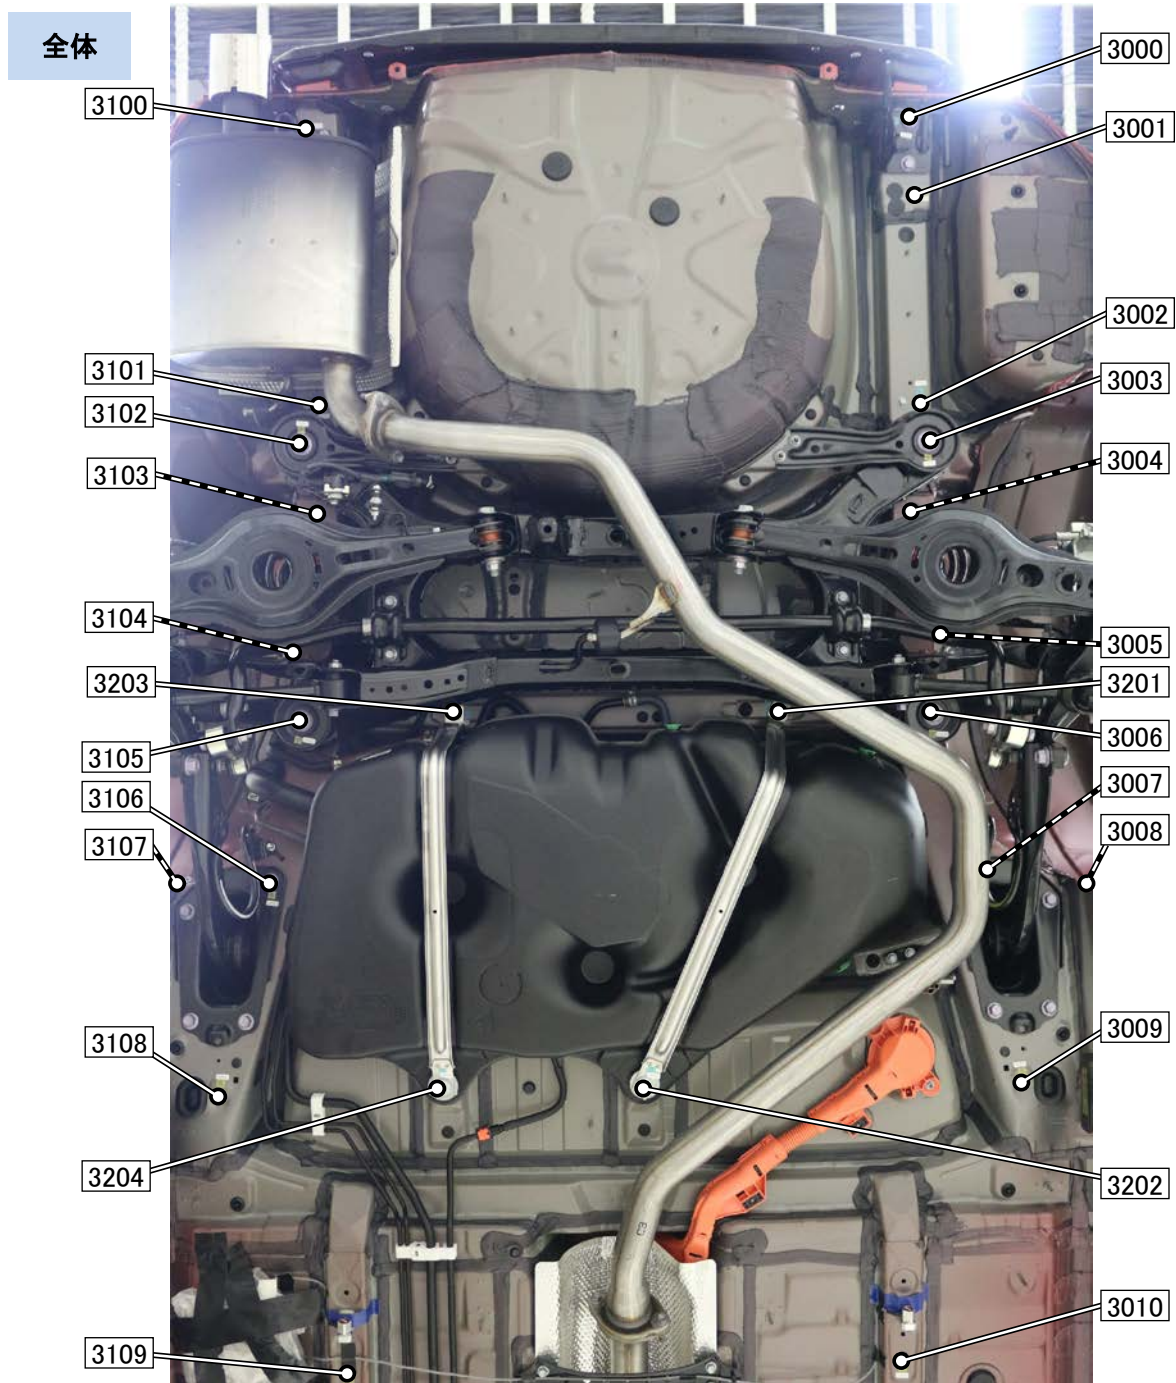
3000 ボルト頭、3001 穴、3002 ボルト頭、3003 ボルト先端、3004 穴、3005 ボルト頭、  
3006 ボルト頭、3007 ボルト頭、3008 パネル端、3009 穴、3010 穴、  
3100 ボルト頭、3101 ボルト頭、3102 ボルト先端、3103 穴、3104 ボルト頭、3105 ボルト頭、  
3106 ボルト頭、3107 パネル端、3108 穴、3109 穴、  
3201 ボルト頭、3202 ボルト頭、3203 ボルト頭、3204 ボルト頭

左右フロントフロアカバー、フロアアンダカバーNo.1、No.2、右リヤフロアサイドメンバカバー、センタフロアヒートインシュレータNo.2、フューエルタンクプロテクタNo.1、左右リヤホイールハウスライナ

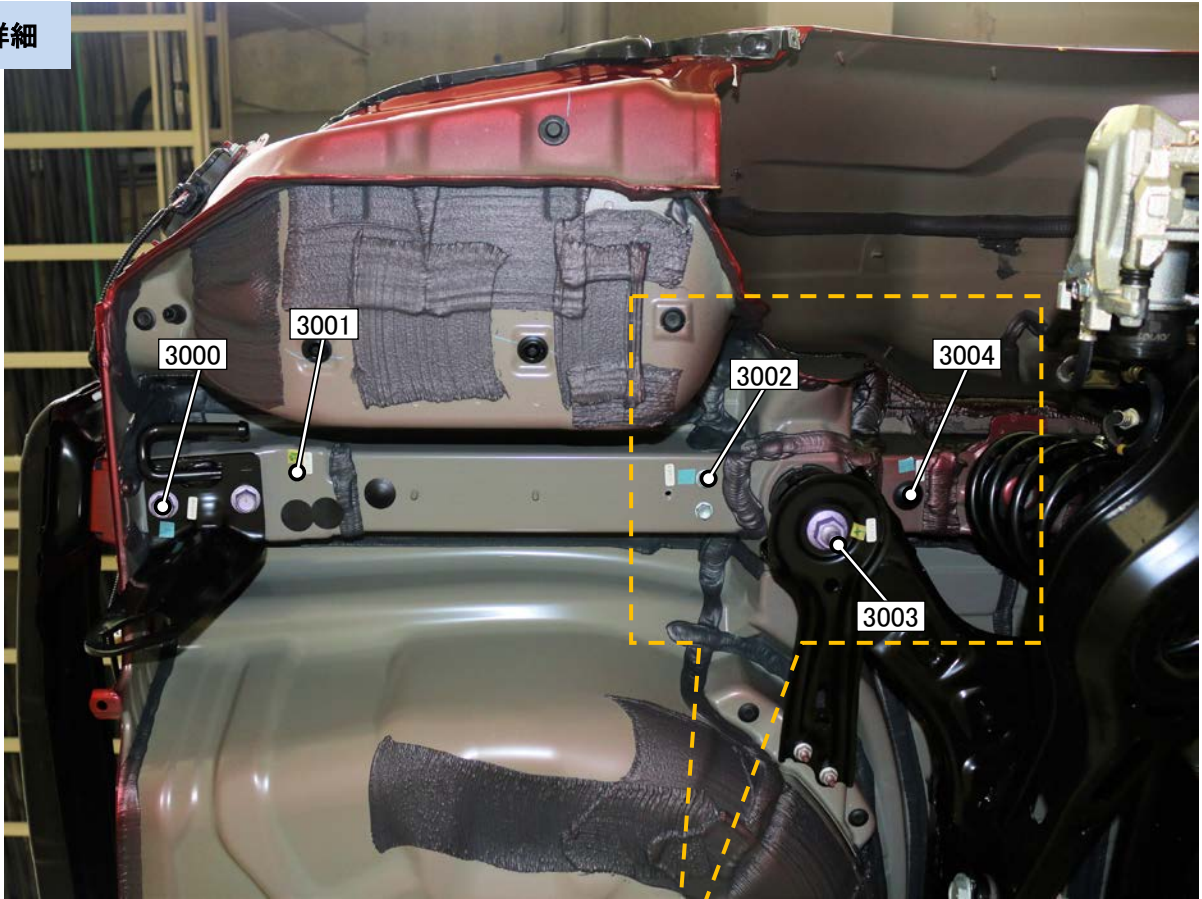
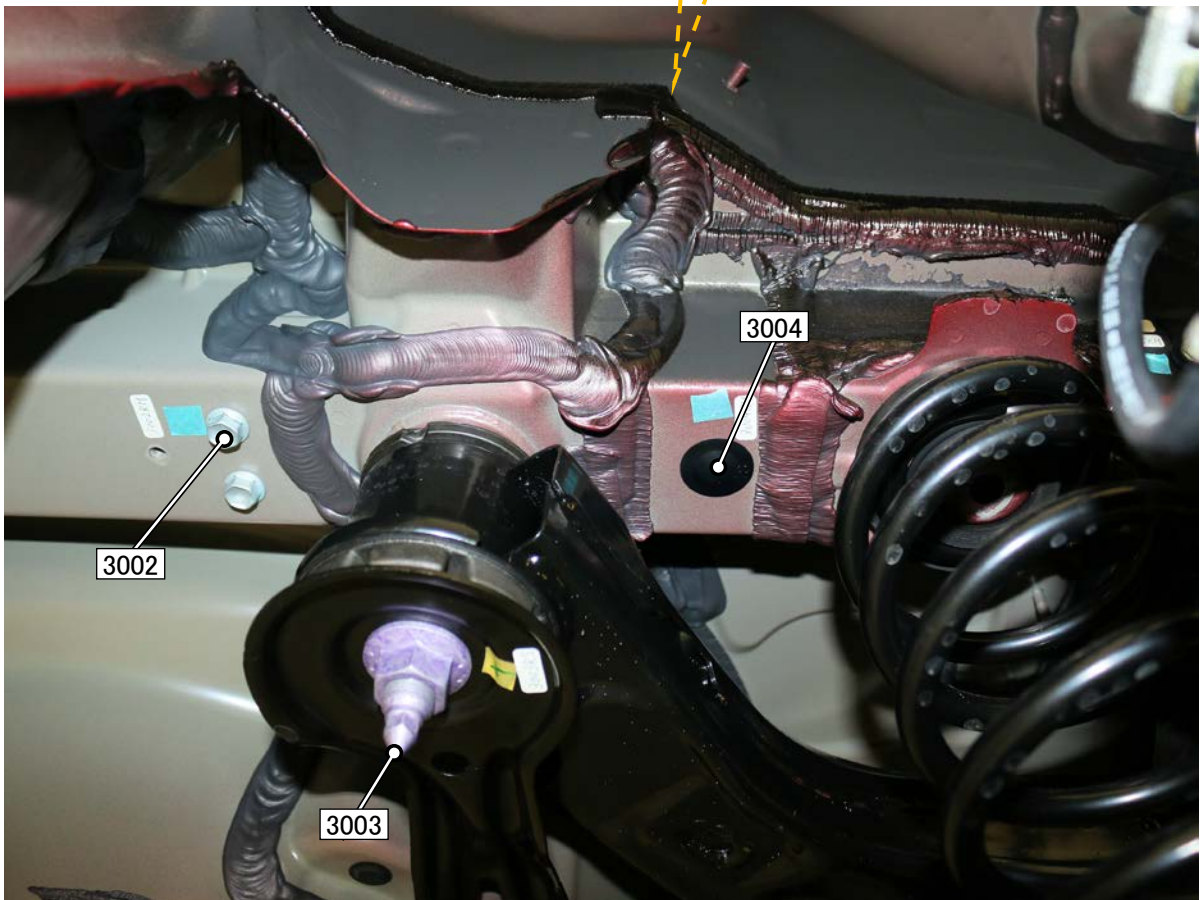
詳細

3000 ボルト頭、3001 穴、3002 ボルト頭、3003 ボルト先端、3004 穴

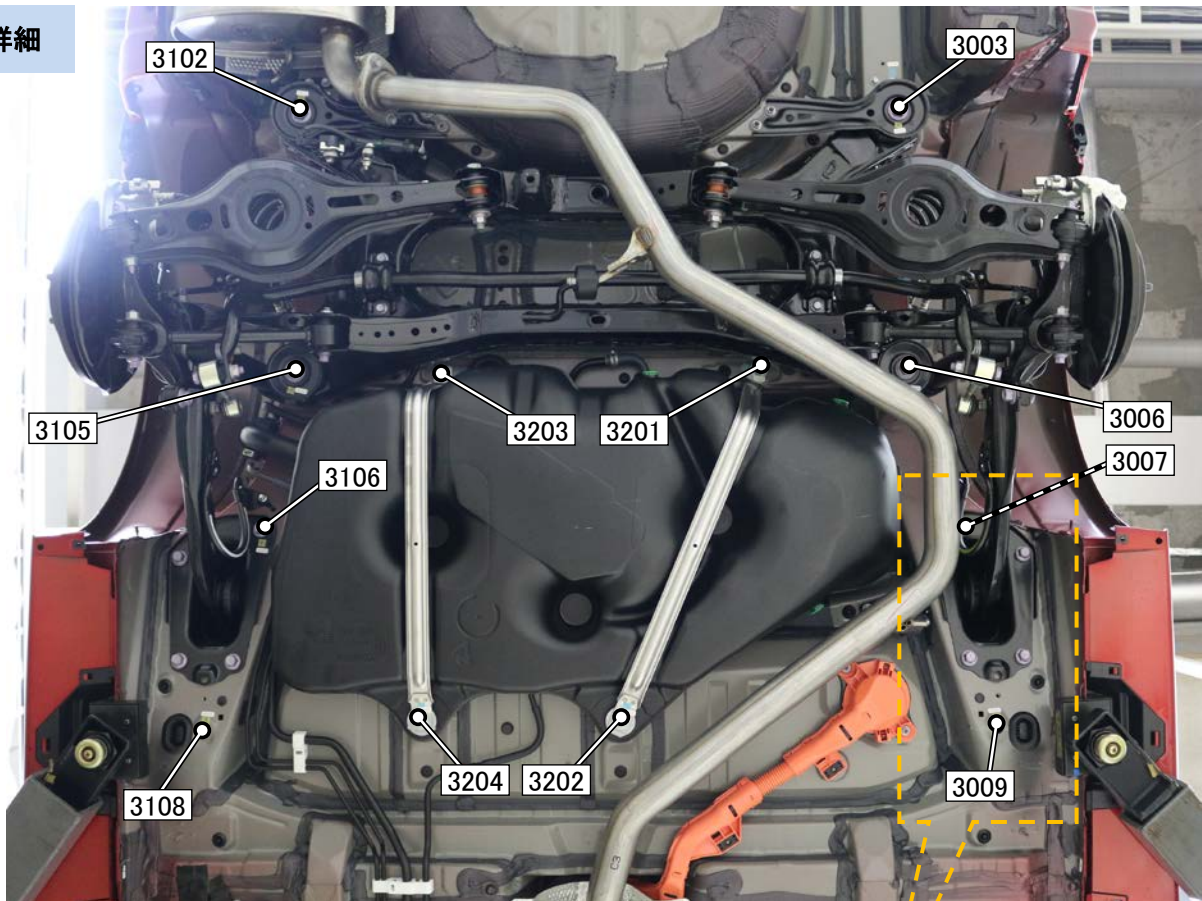
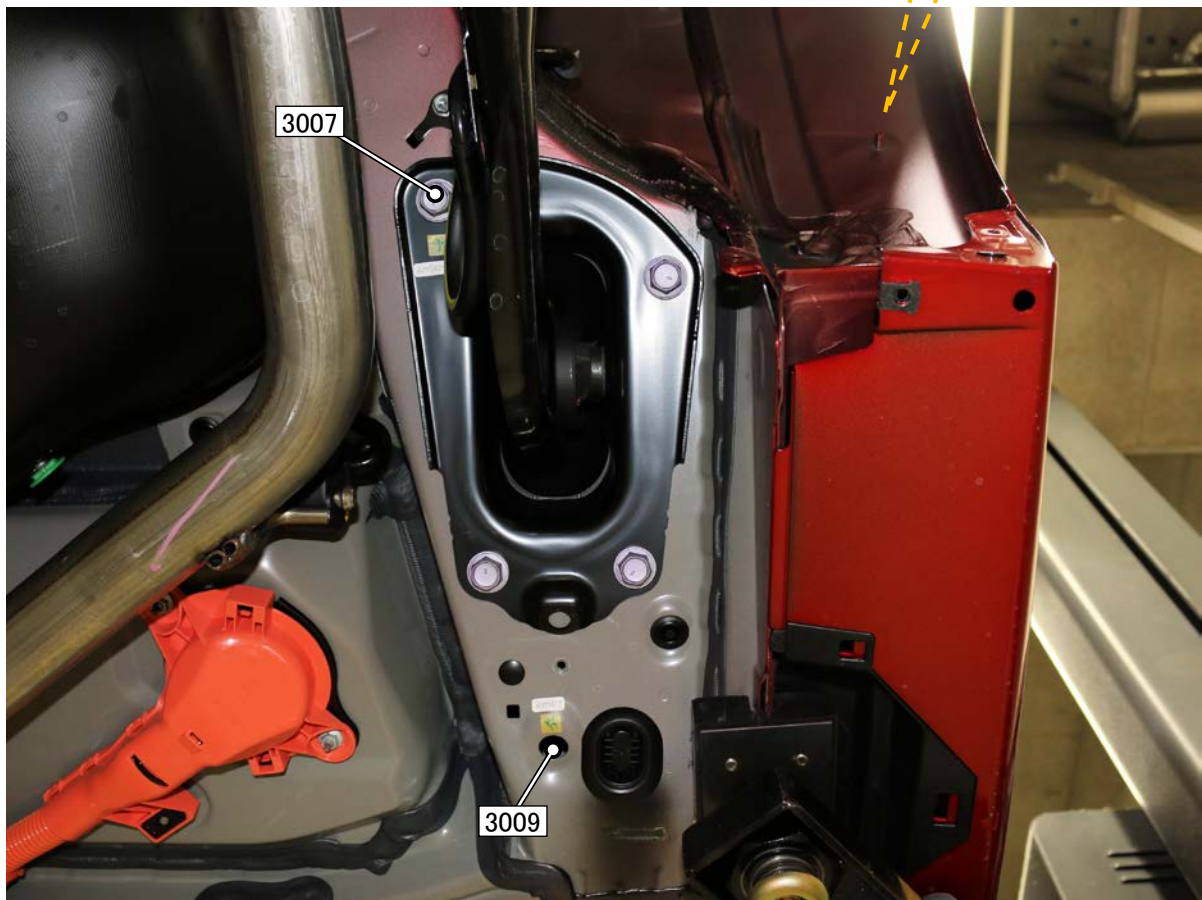
詳細

【計測点の形状】 3003 ボルト先端、3006 ボルト頭、3007 ボルト頭、3009 穴、3102 ボルト先端、3105 ボルト頭、3106 ボルト頭、3108 穴、3201 ボルト頭、3202 ボルト頭、3203 ボルト頭、3204 ボルト頭

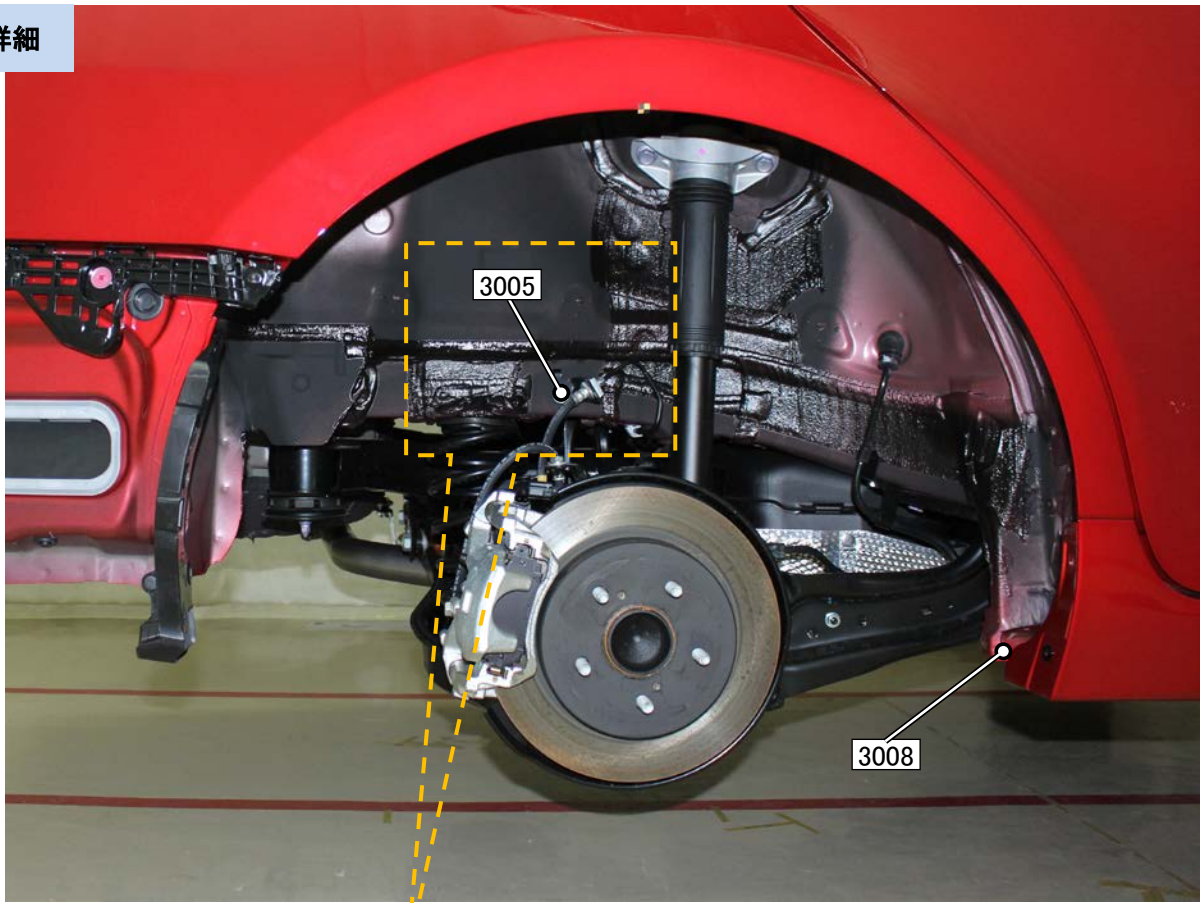
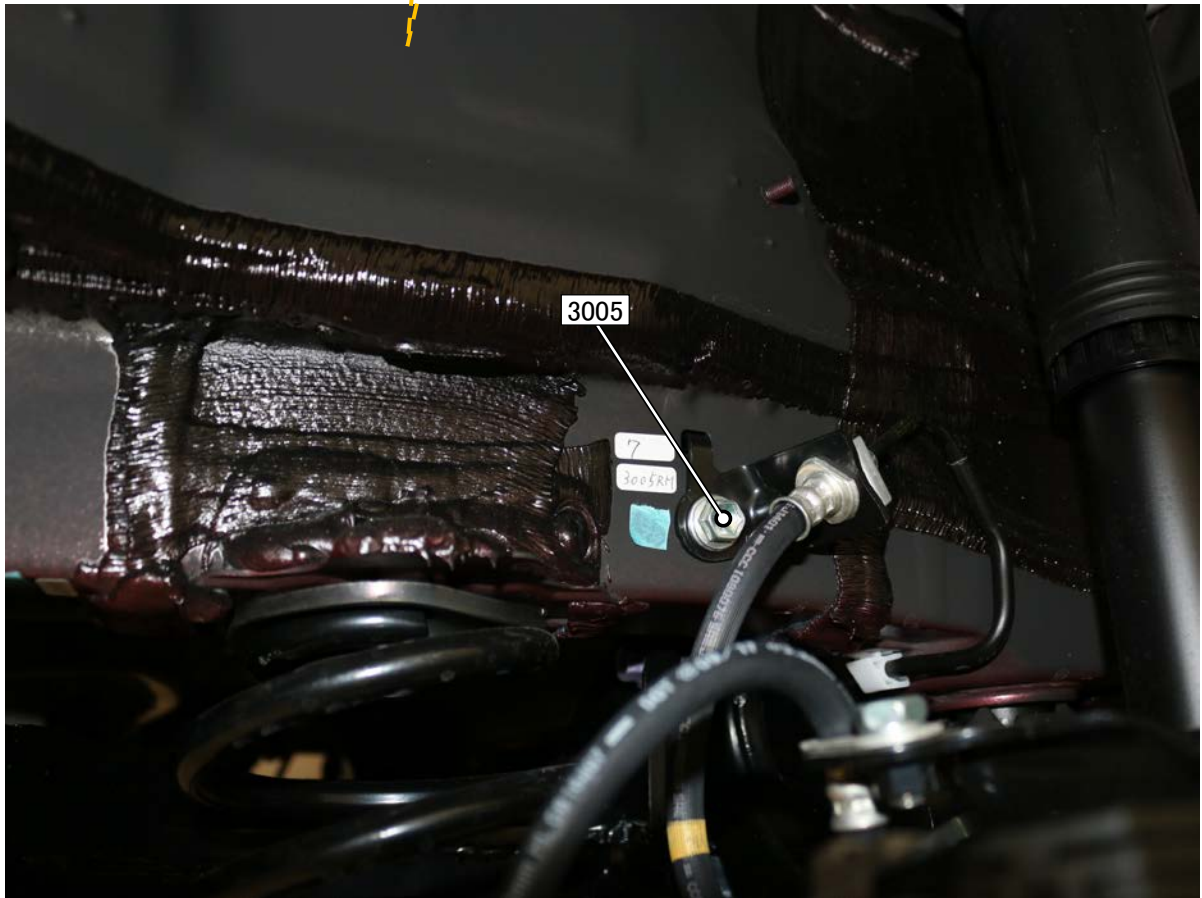
詳細

3005 ボルト頭、3008 パネル端

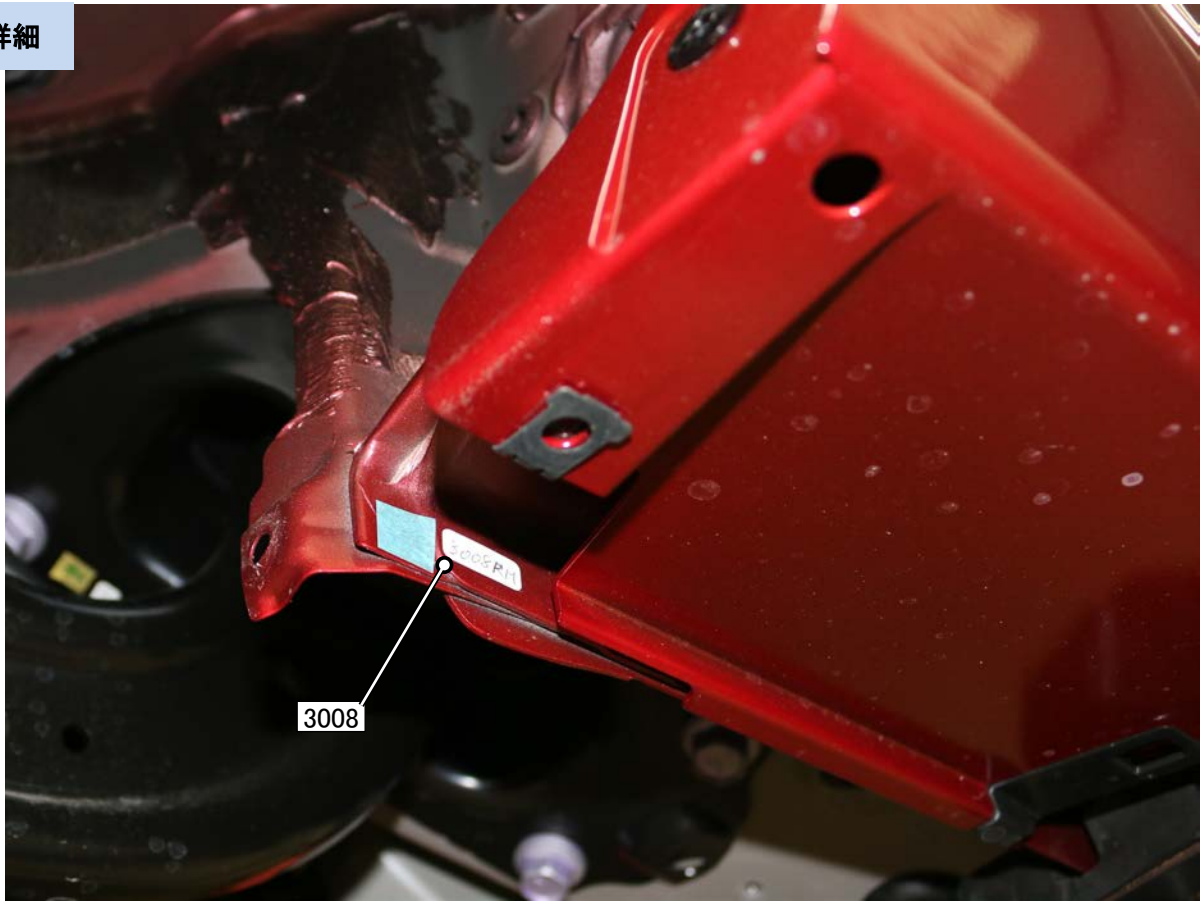
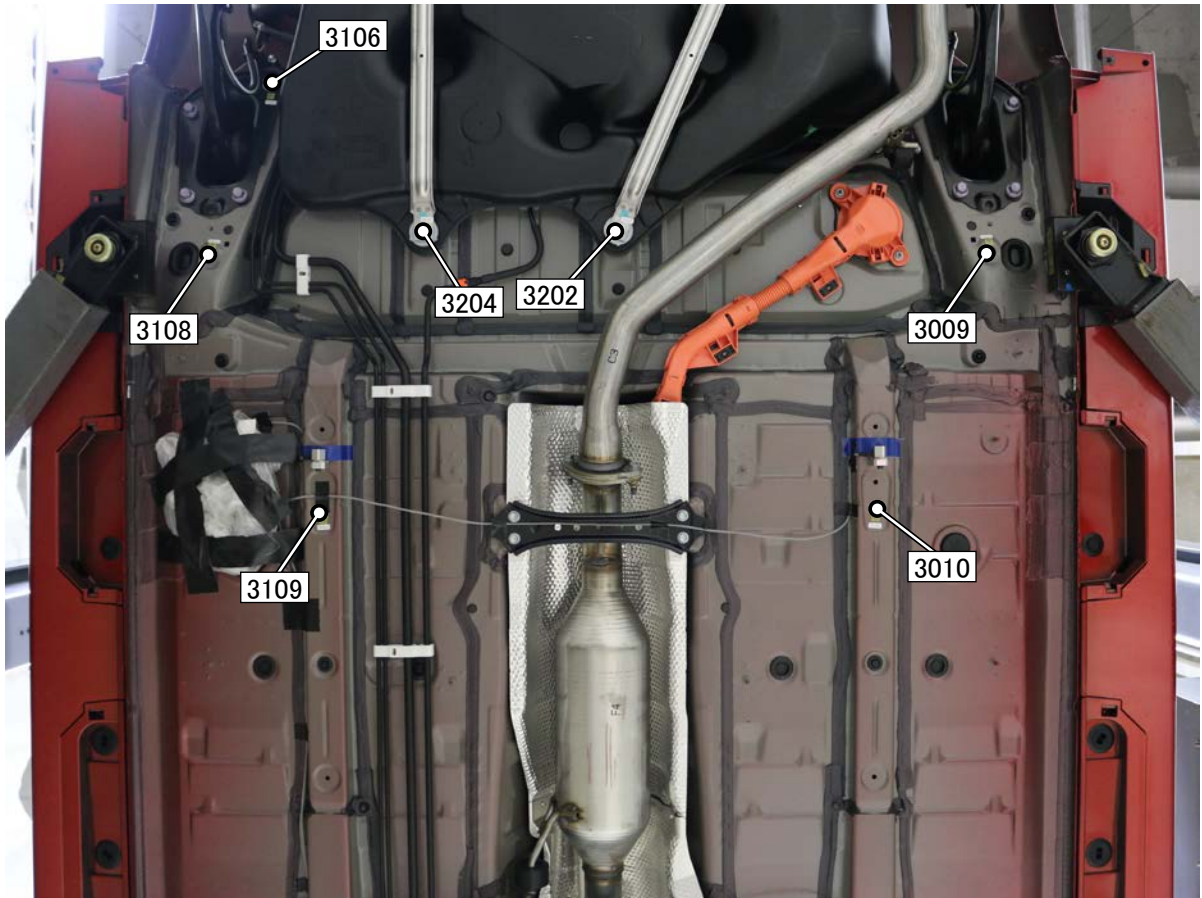
詳書

【計測点の形状】 3008 パネル端、 3009 穴、 3010 穴、 3106 ボルト頭、 3108 穴、 3109 穴、  
3202 ボルト頭、 3204 ボルト頭

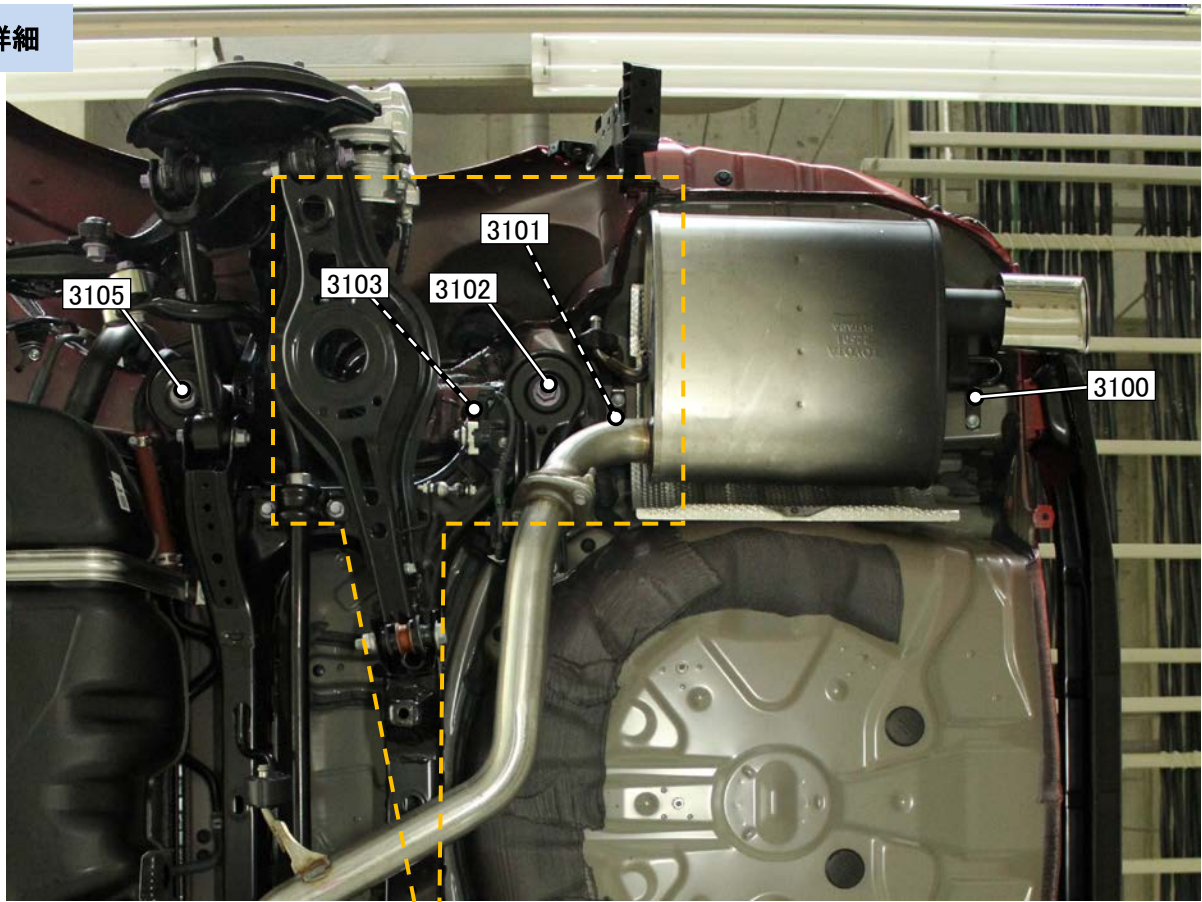
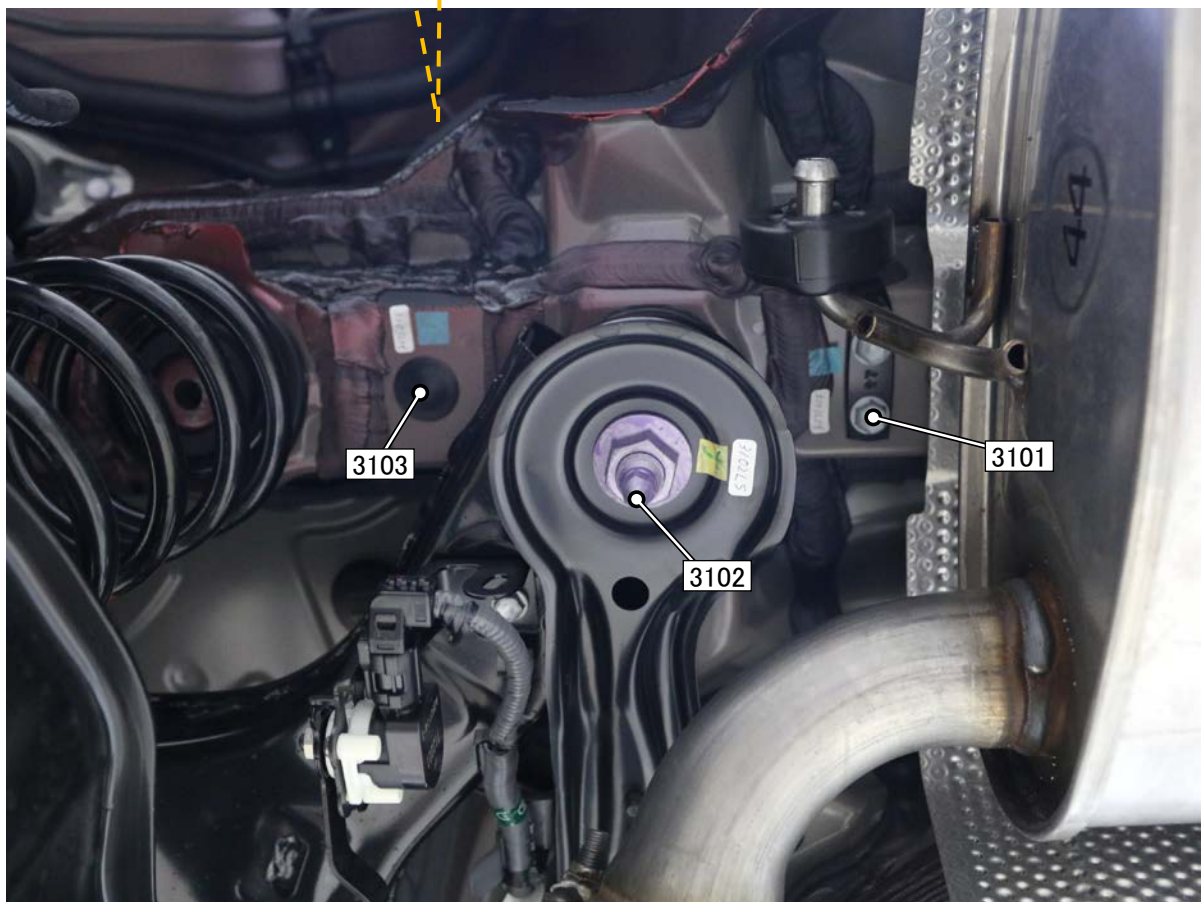
詳細

3100 ボルト頭、 3101 ボルト頭、 3102 ボルト先端、 3103 穴、 3105 ボルト頭

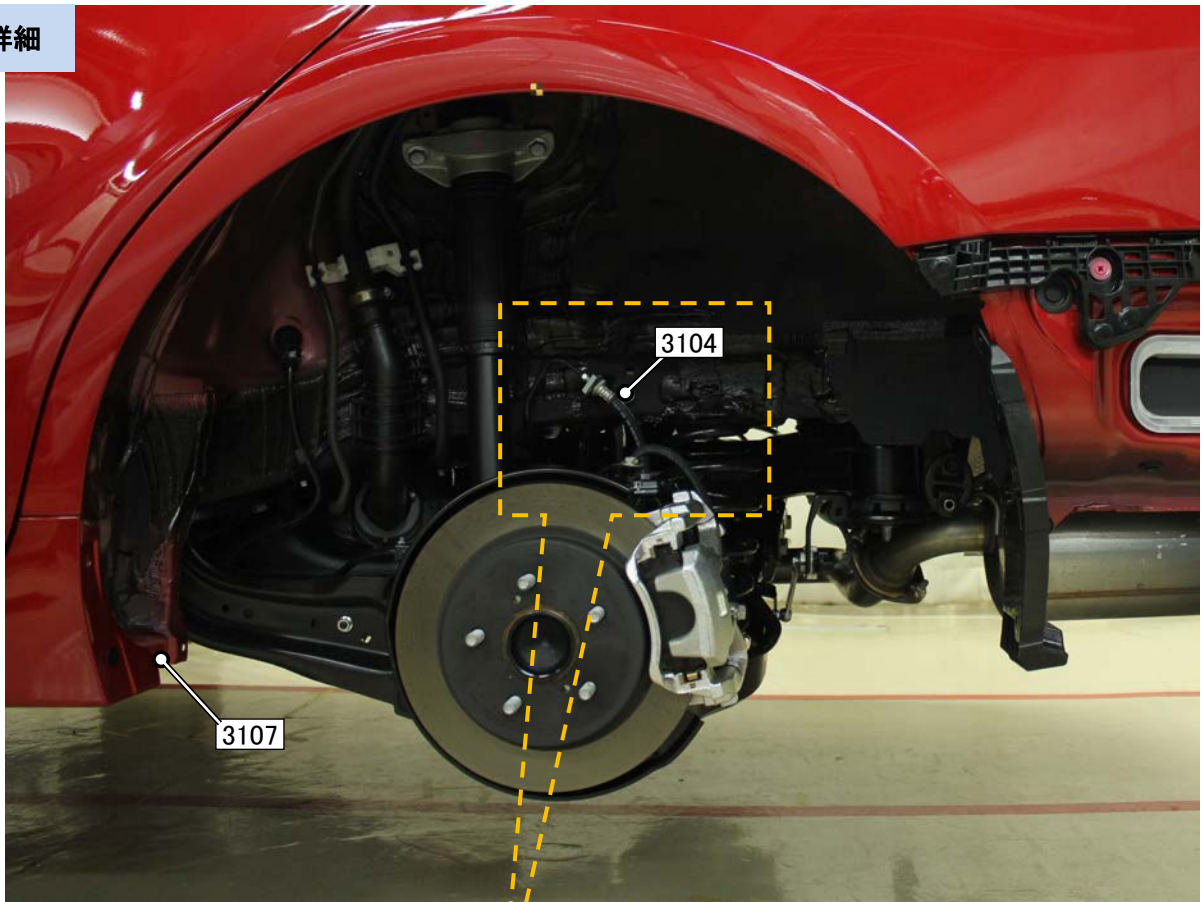
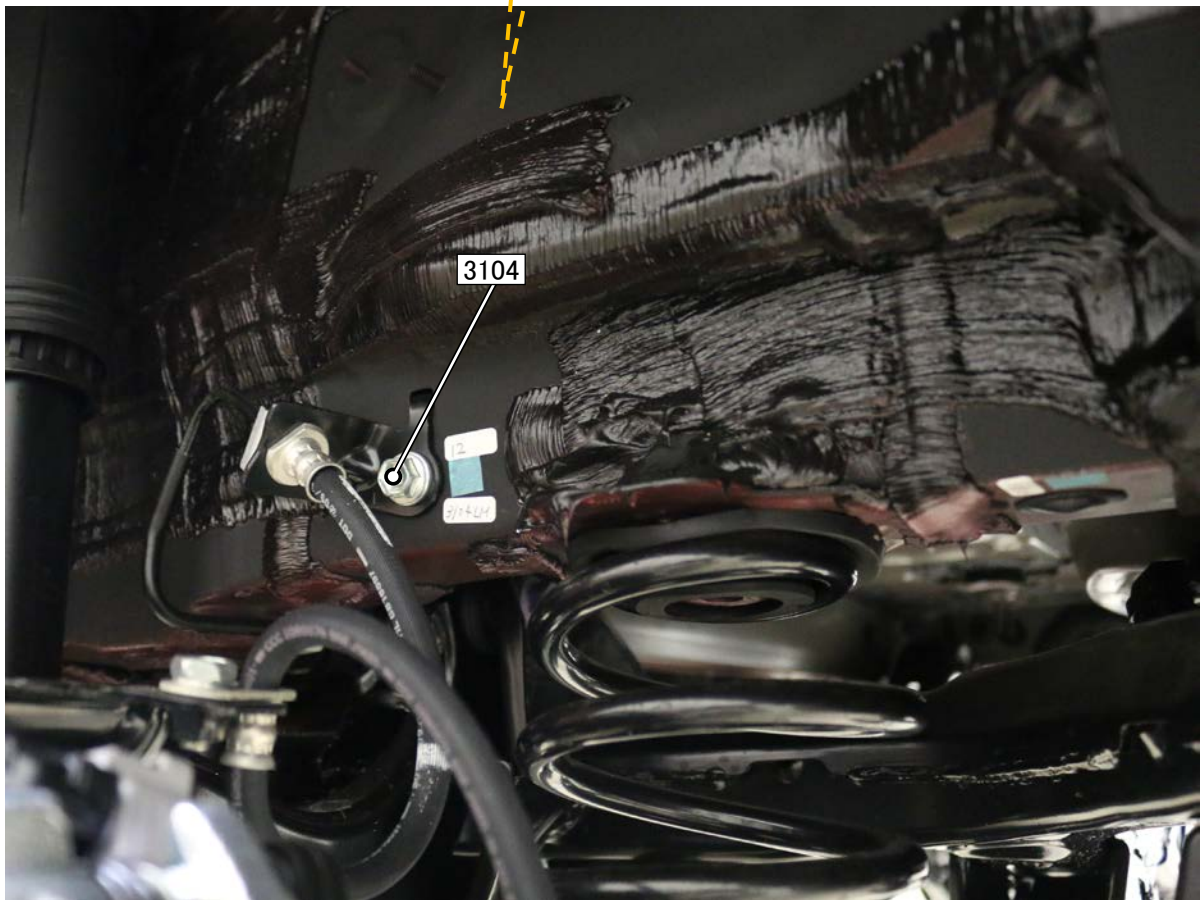
詳細

3104 ボルト頭、3107 パネル端

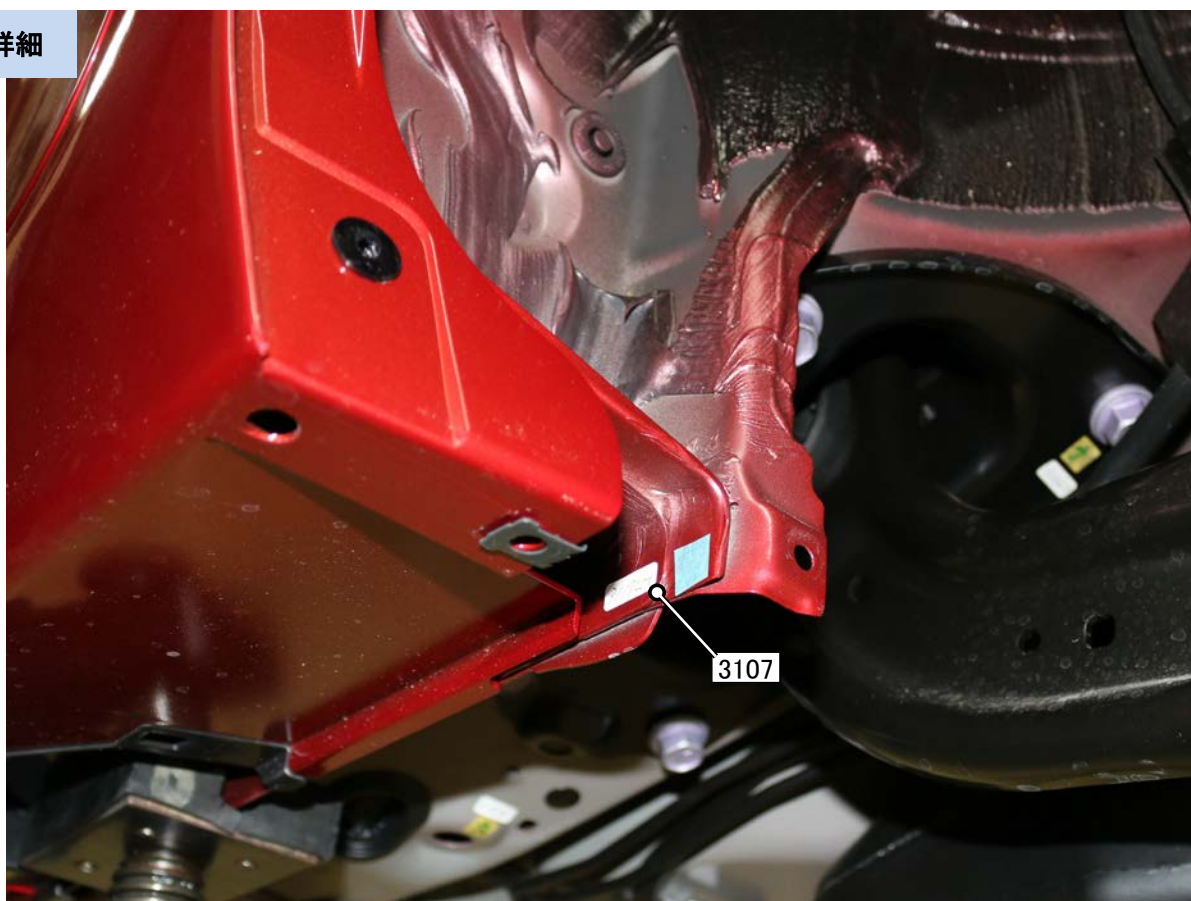
詳細

3107 パネル端
