## フロント下部 / 計測点

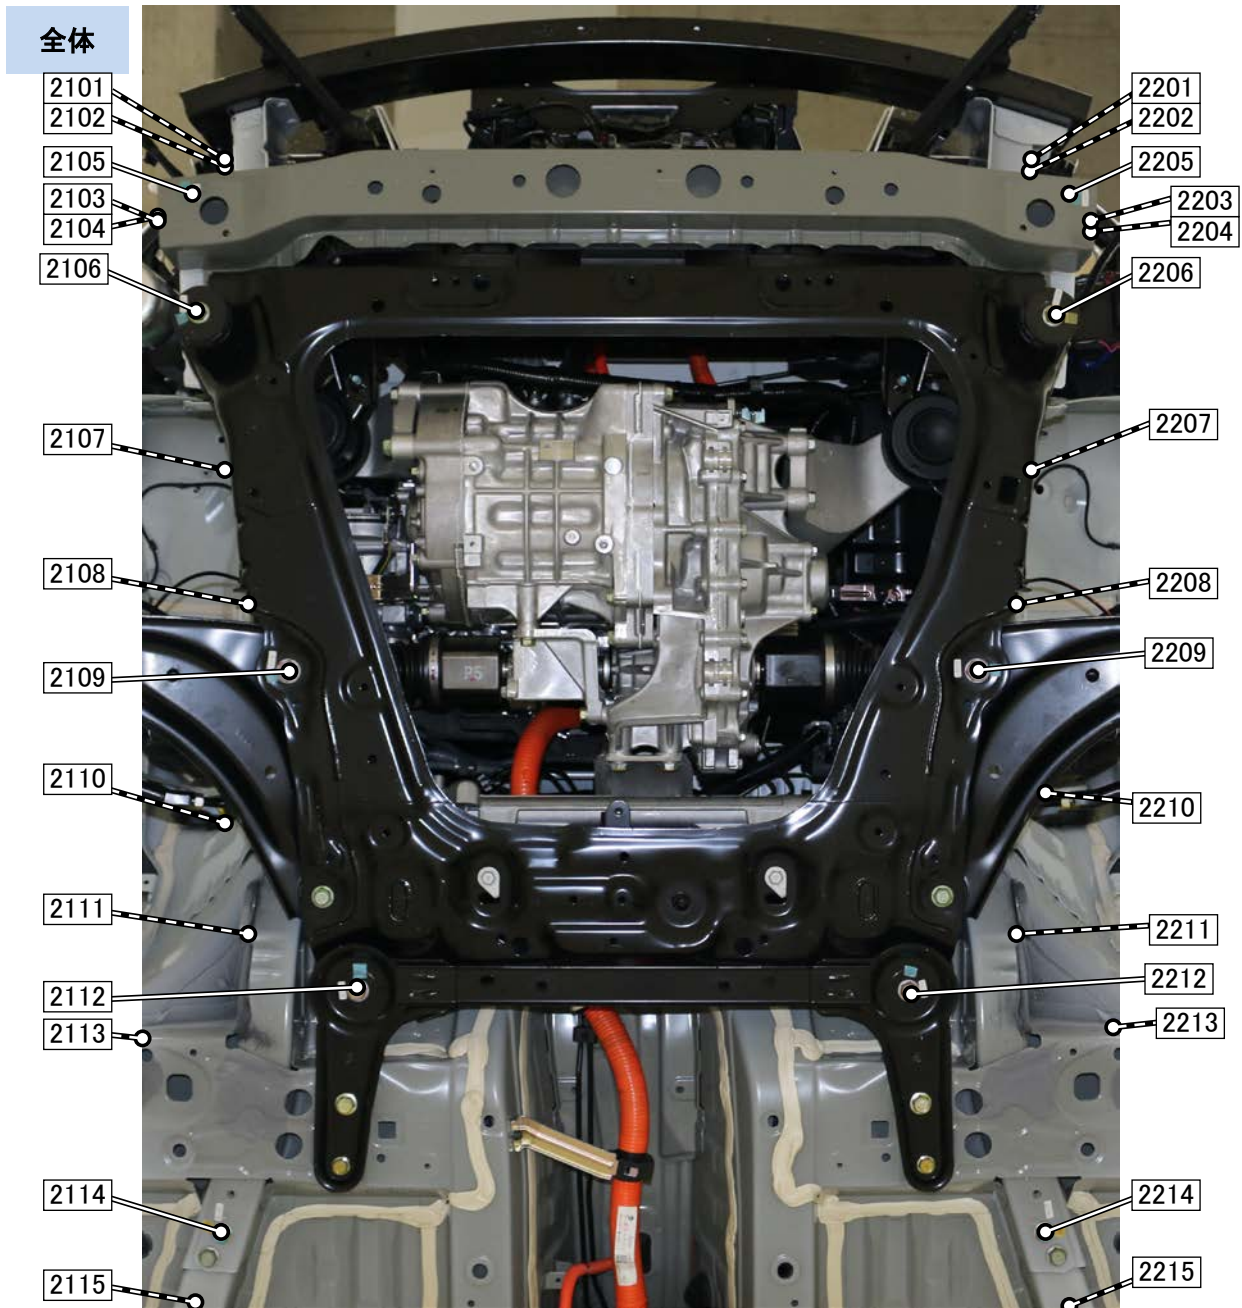
2101 ボルト頭、2102 ボルト頭、2103 ボルト頭、2104 ナット穴、2105 ナット穴、2106 ボルト頭、  
2107 穴、2108 穴、2109 ボルト頭、2110 穴、2111 穴、2112 ボルト頭、2113 ボルト頭、  
2114 ボルト頭、2115 ボルト頭、  
2201 ボルト頭、2202 ボルト頭、2203 ナット穴、2204 穴、2205 ナット穴、2206 ボルト頭、  
2207 穴、2208 穴、2209 ボルト頭、2210 穴、2211 穴、2212 ボルト頭、2213 ボルト頭、  
2214 ボルト頭、2215 ボルト頭

フロントバンパフェーシア、フロントアンダカバー、エンジンカバー、バッテリーカバー(フロント側)、  
左右フロントフェンダプロテクタ、ウインドシールドウォッシュタンク Assy

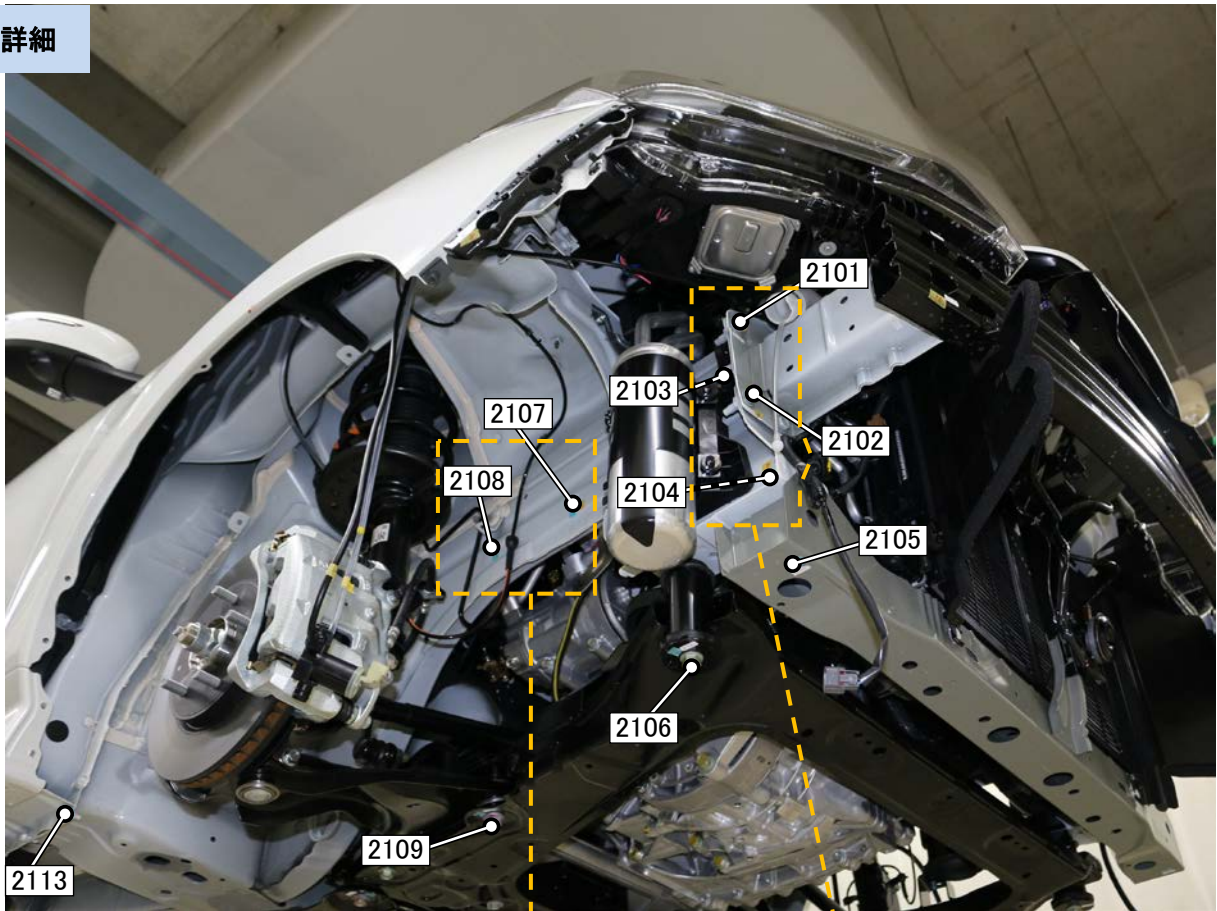
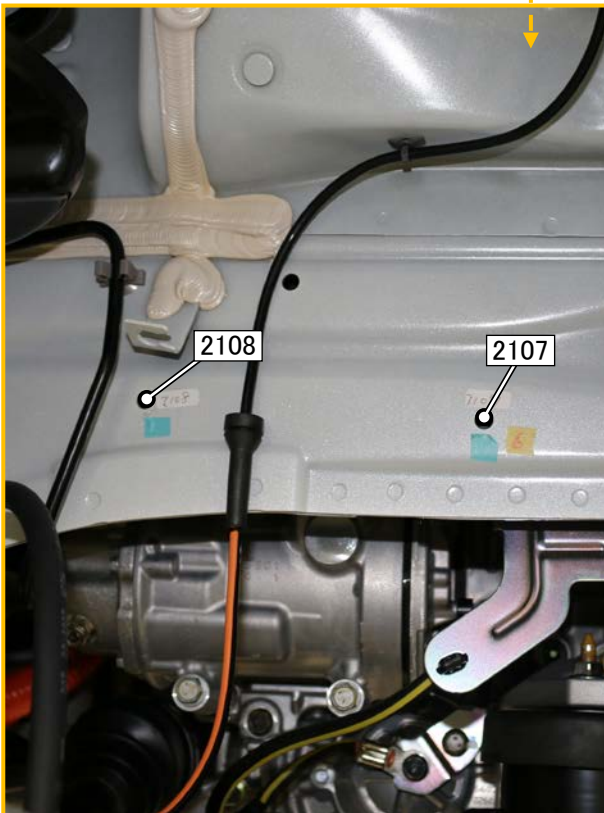
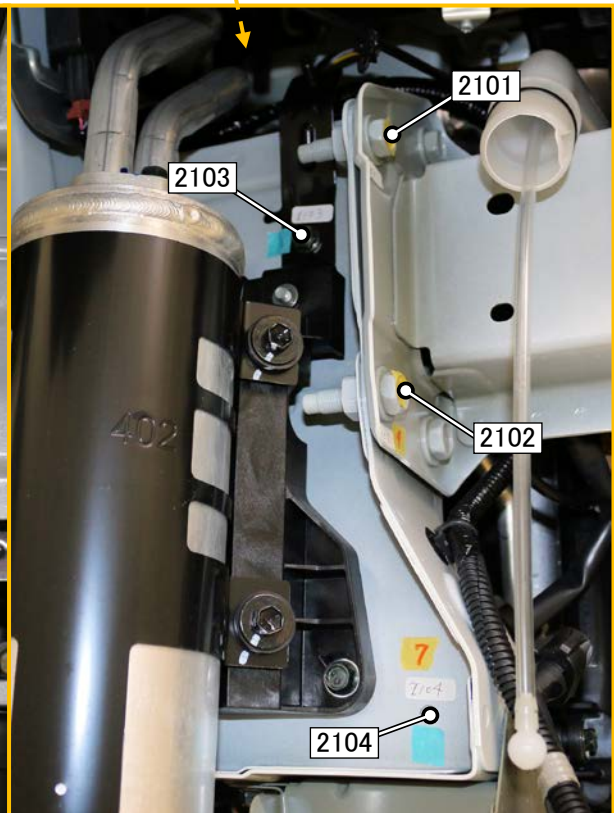
## フロント下部 / 計測点

2101 ボルト頭、2102 ボルト頭、2103 ボルト頭、2104 ナット穴、2105 ナット穴、2106 ボルト頭、2107 穴、2108 穴、2109 ボルト頭、2113 ボルト頭

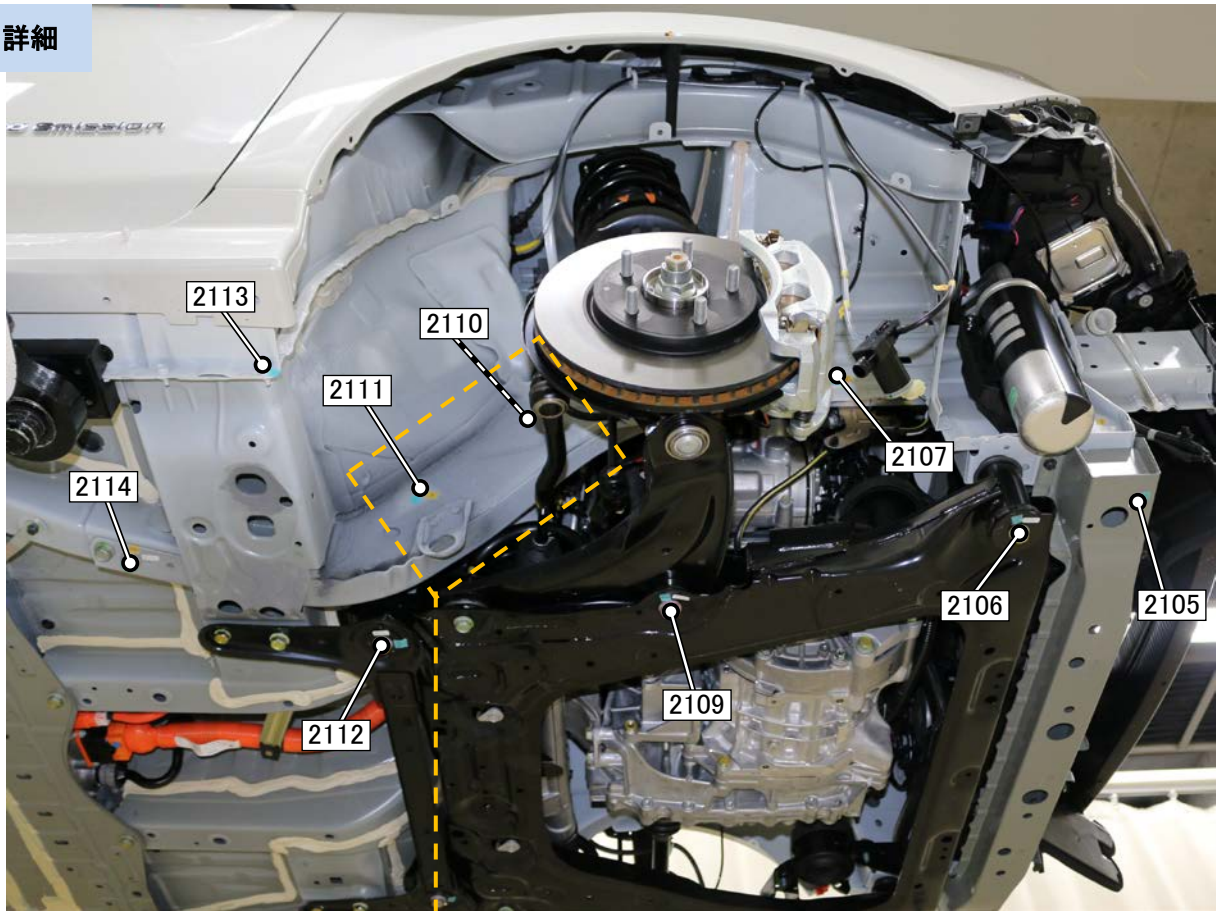
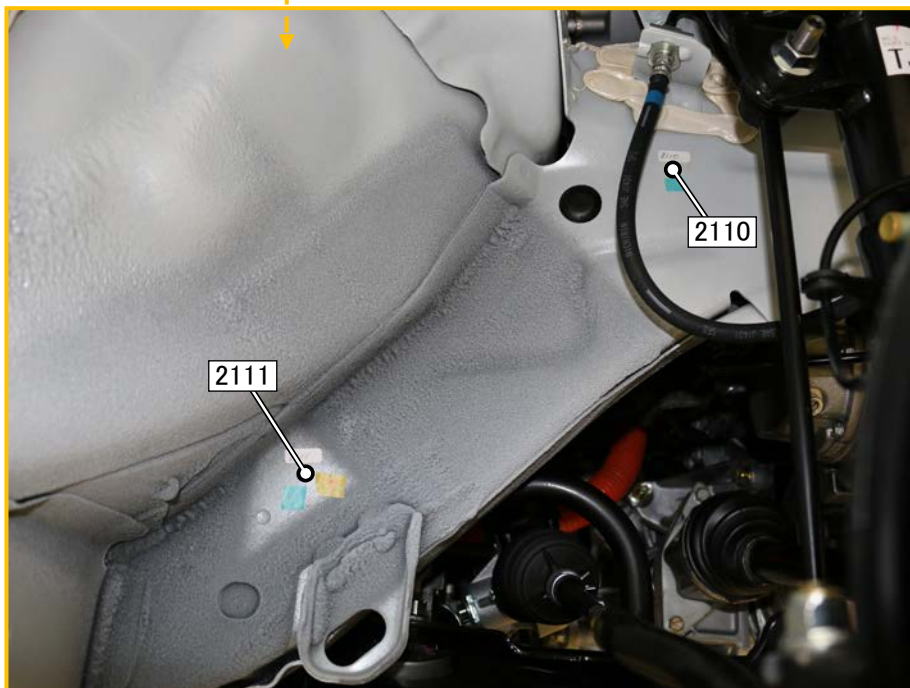
## フロント下部 / 計測点

2105 ナット穴、2106 ボルト頭、2107 穴、2109 ボルト頭、2110 穴、2111 穴、2112 ボルト頭、2113 ボルト頭、2114 ボルト頭

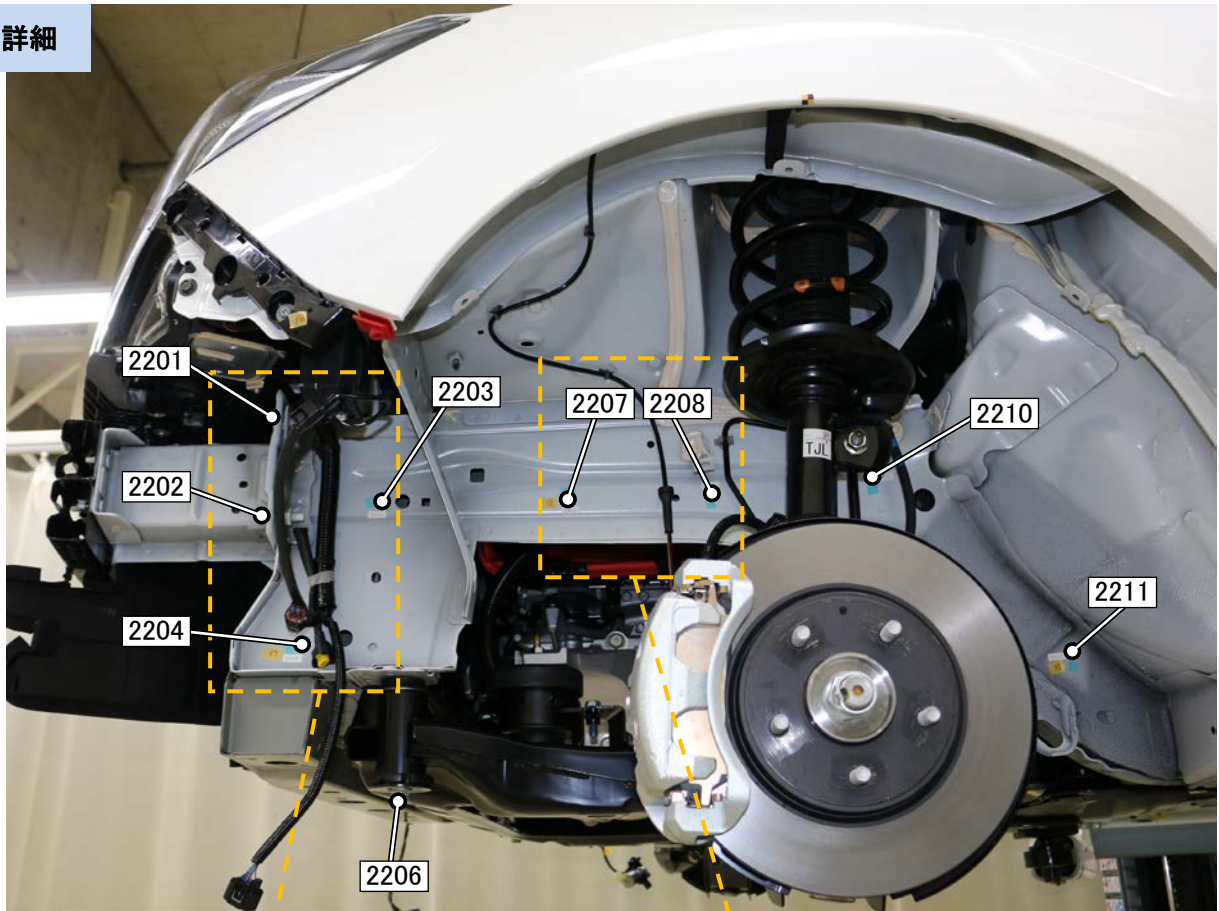
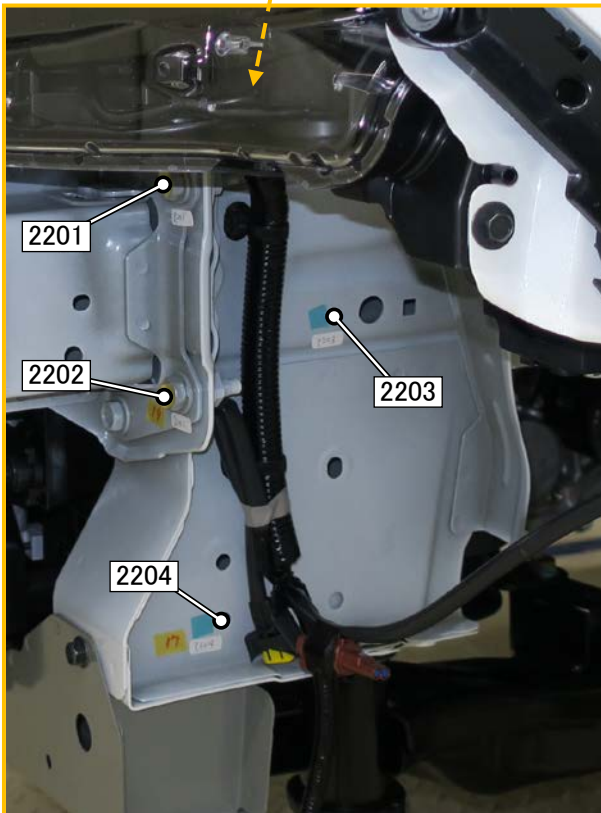
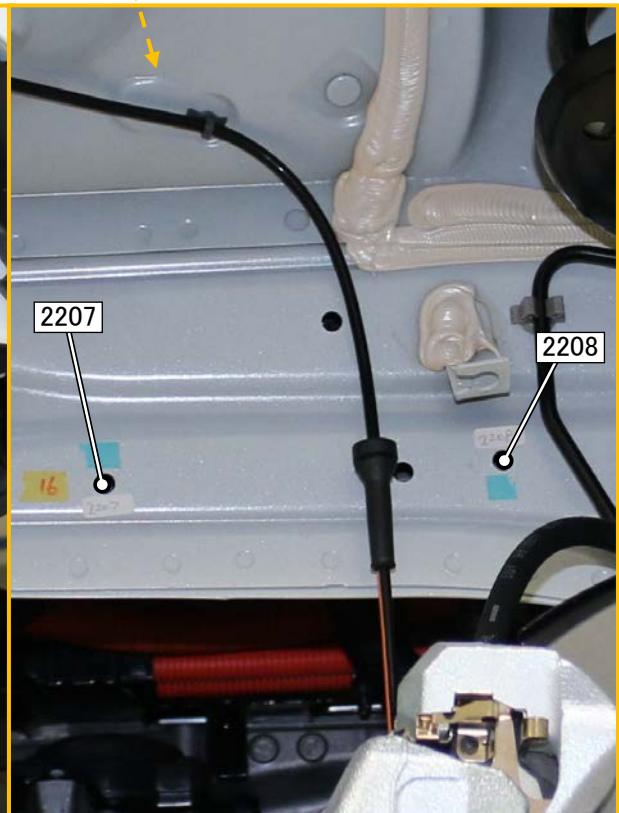
## フロント下部 / 計測点

2201 ボルト頭、2202 ボルト頭、2203 ナット穴、2204 穴、2206 ボルト頭、2207 穴、2208 穴、2210 穴、2211 穴

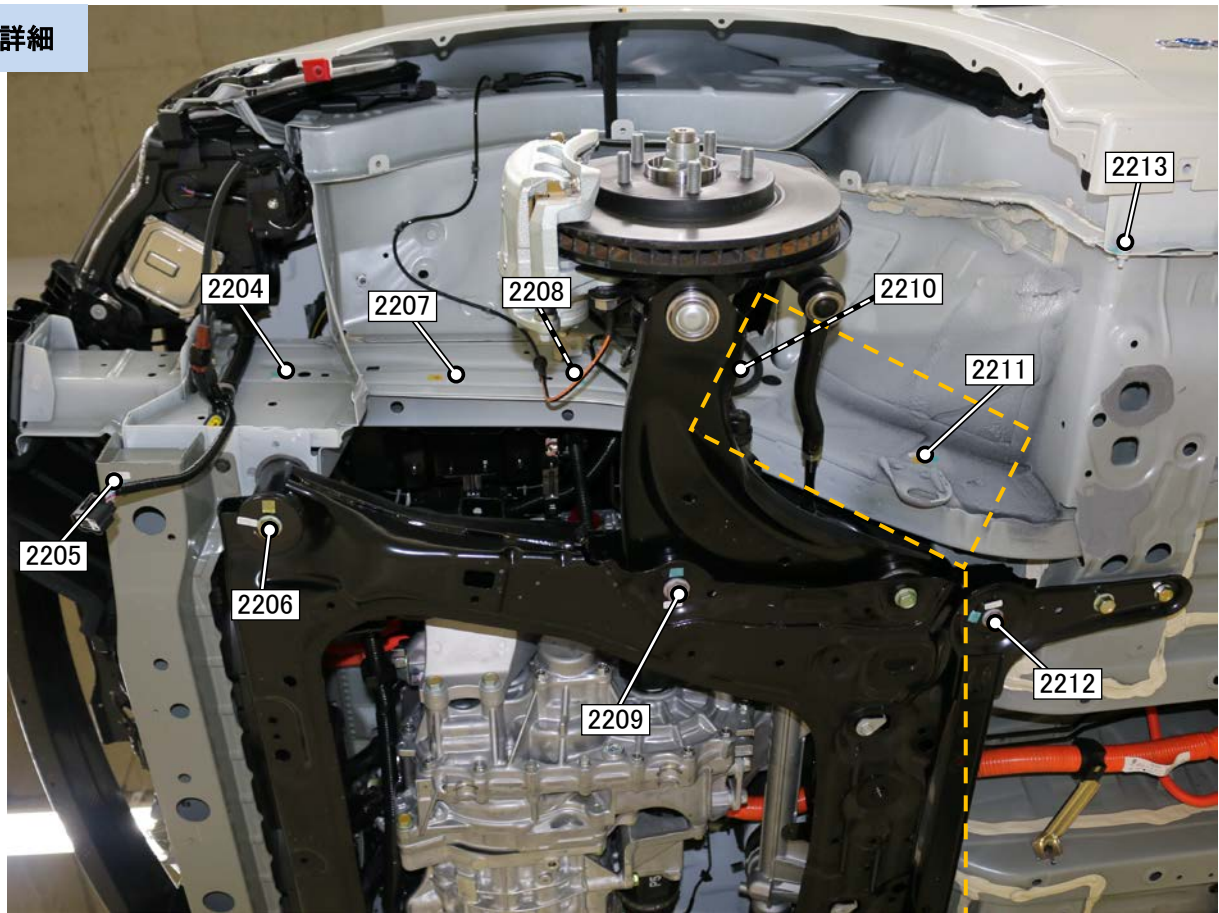
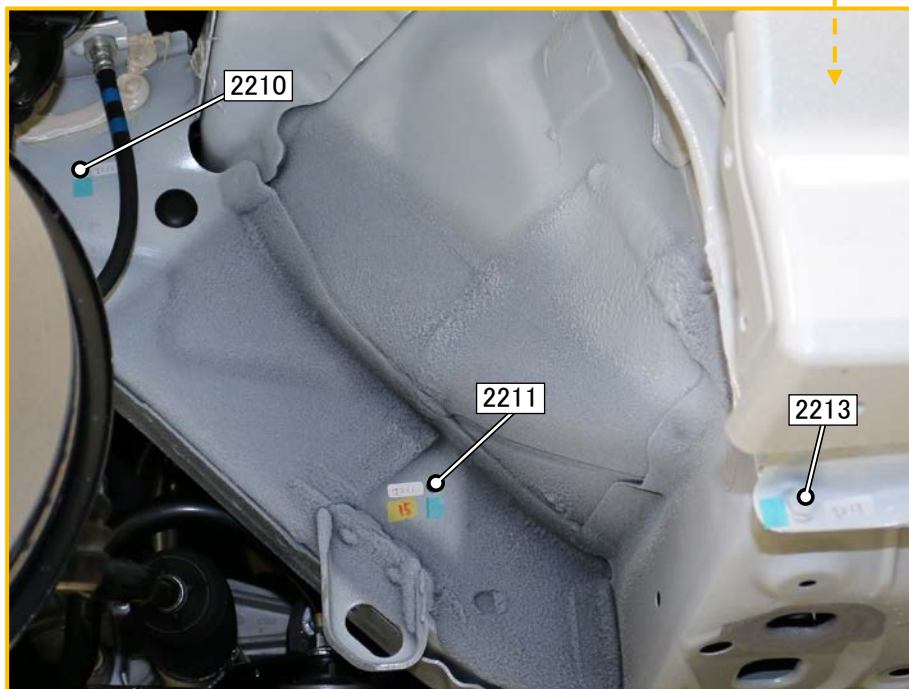
## フロント下部 / 計測点

2204 穴、2205 ナット穴、2206 ボルト頭、2207 穴、2208 穴、2209 ボルト頭、2210 穴、2211 穴、2212 ボルト頭、2213 ボルト頭

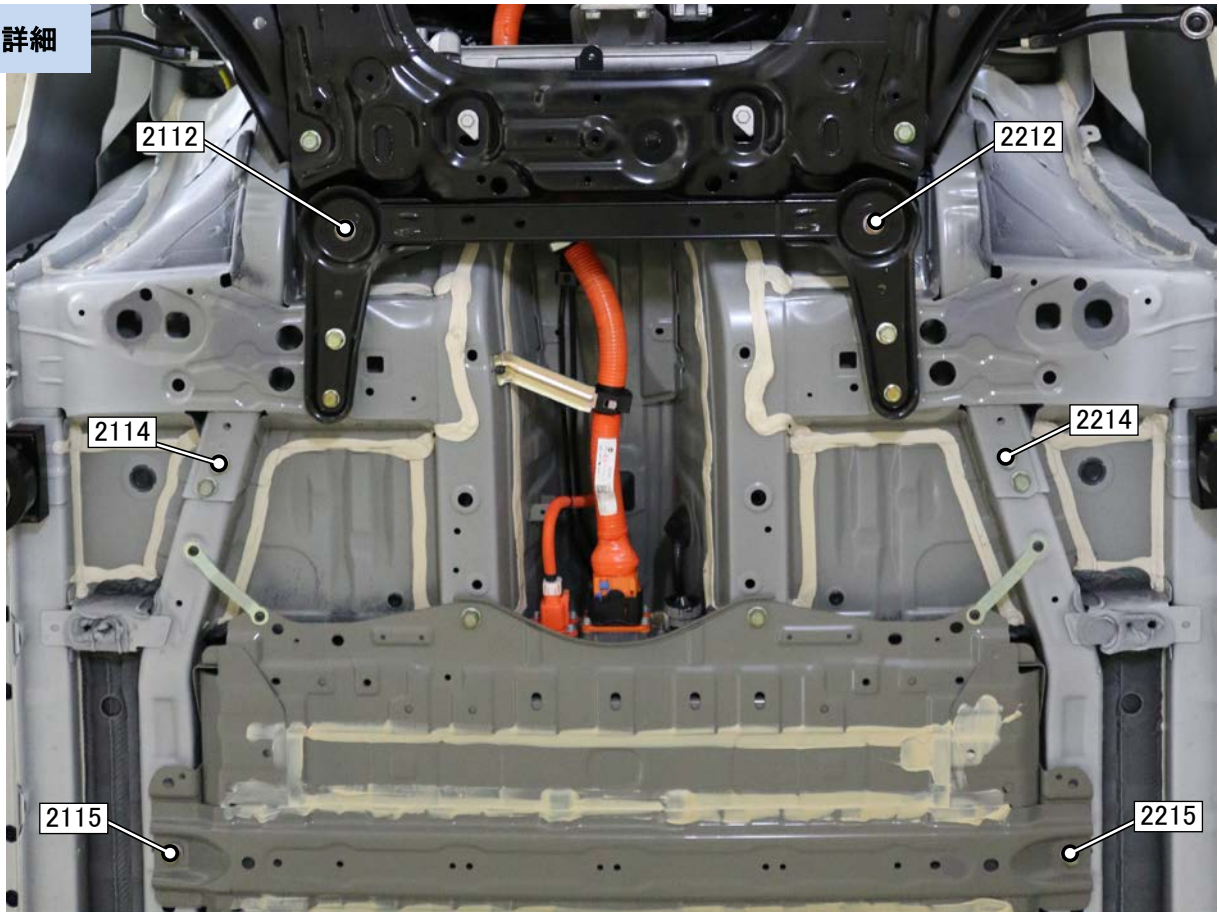
## フロント下部 / 計測点

2112 ボルト頭、 2114 ボルト頭、 2115 ボルト頭

2212 ボルト頭、 2214 ボルト頭、 2215 ボルト頭
