## リヤ下部 / 計測点

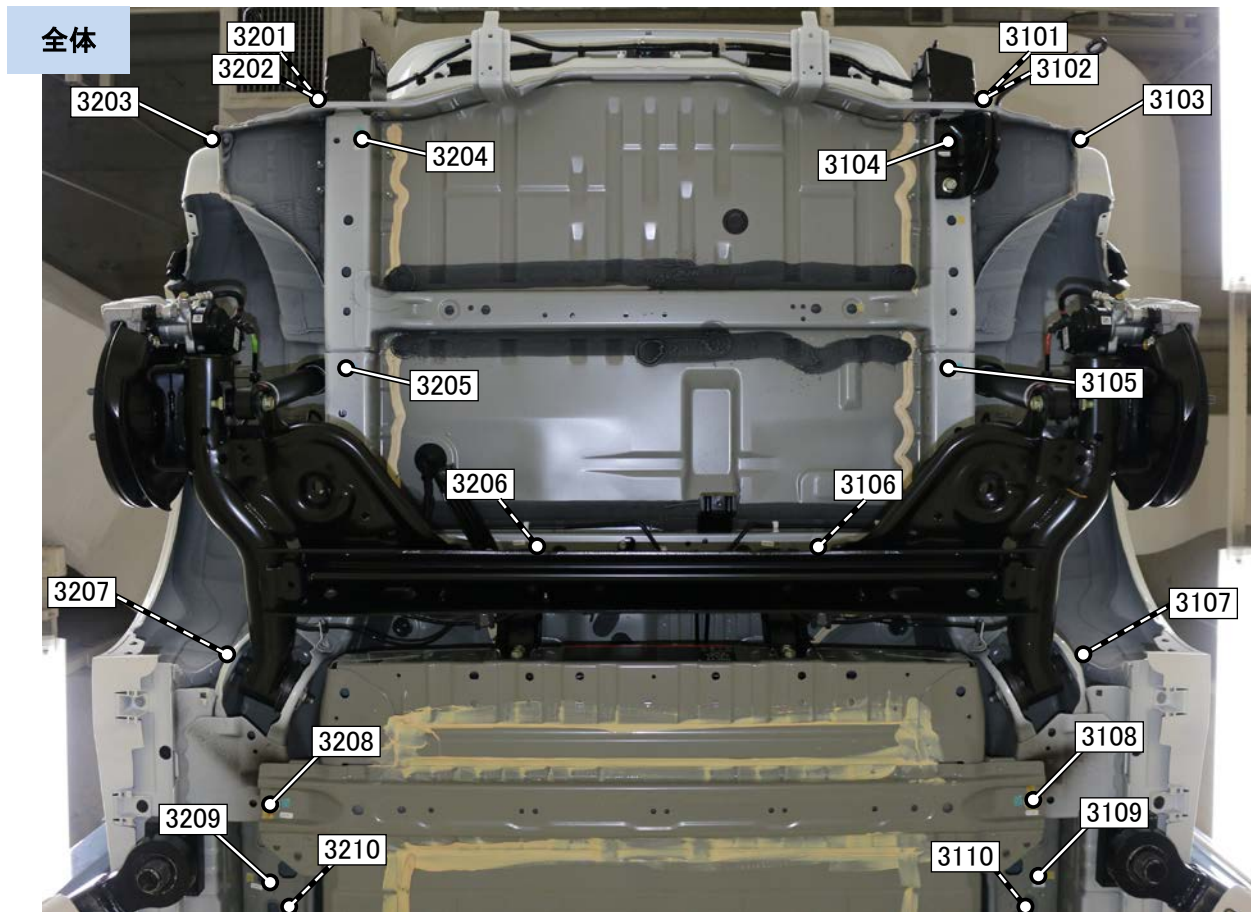
### 【計測点の形状】

3101 ボルト頭、 3102 ボルト頭、 3103 パネル端、 3104 ボルト頭、 3105 穴、 3106 ボルト頭、  
3107 ボルト頭、 3108 ボルト頭、 3109 穴、 3110 ボルト頭、  
3201 ボルト頭、 3202 ボルト頭、 3203 パネル端、 3204 穴、 3205 穴、 3206 ボルト頭、  
3207 ボルト頭、 3208 ボルト頭、 3209 穴、 3210 ボルト頭

### 【測定時に取り外した部品】

リヤバンパフェーシア、 エネルギリアバンパアブソーバ、 バッテリカバー(フロント側)、  
バッテリカバー(リア側)、 リアディフューザ Assy、 左右リアホイールプロテクタ

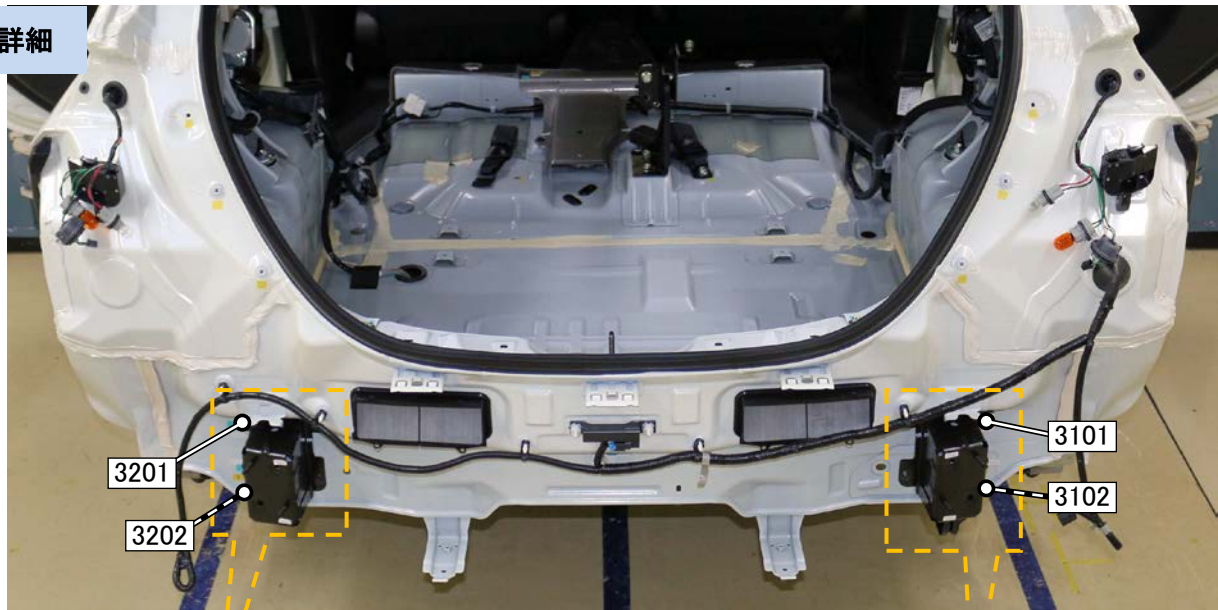
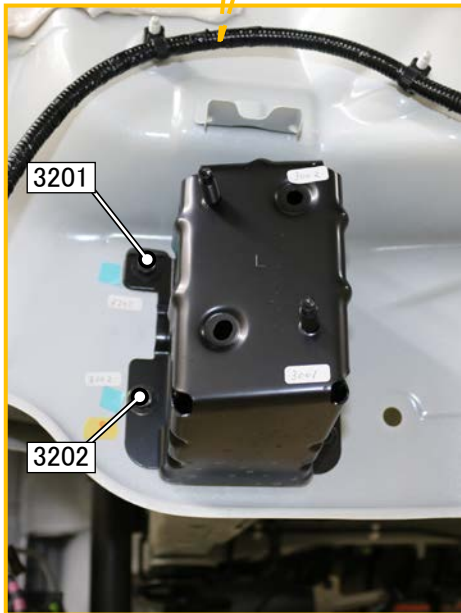
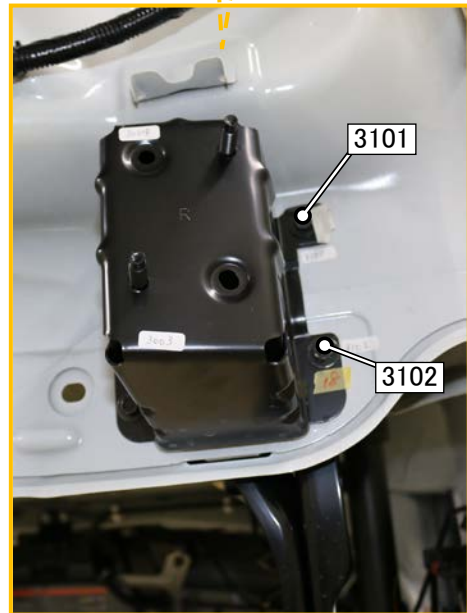
## リヤ下部 / 計測点

### 【計測点の形状】

3101 ボルト頭、3102 ボルト頭、3201 ボルト頭、3202 ボルト頭

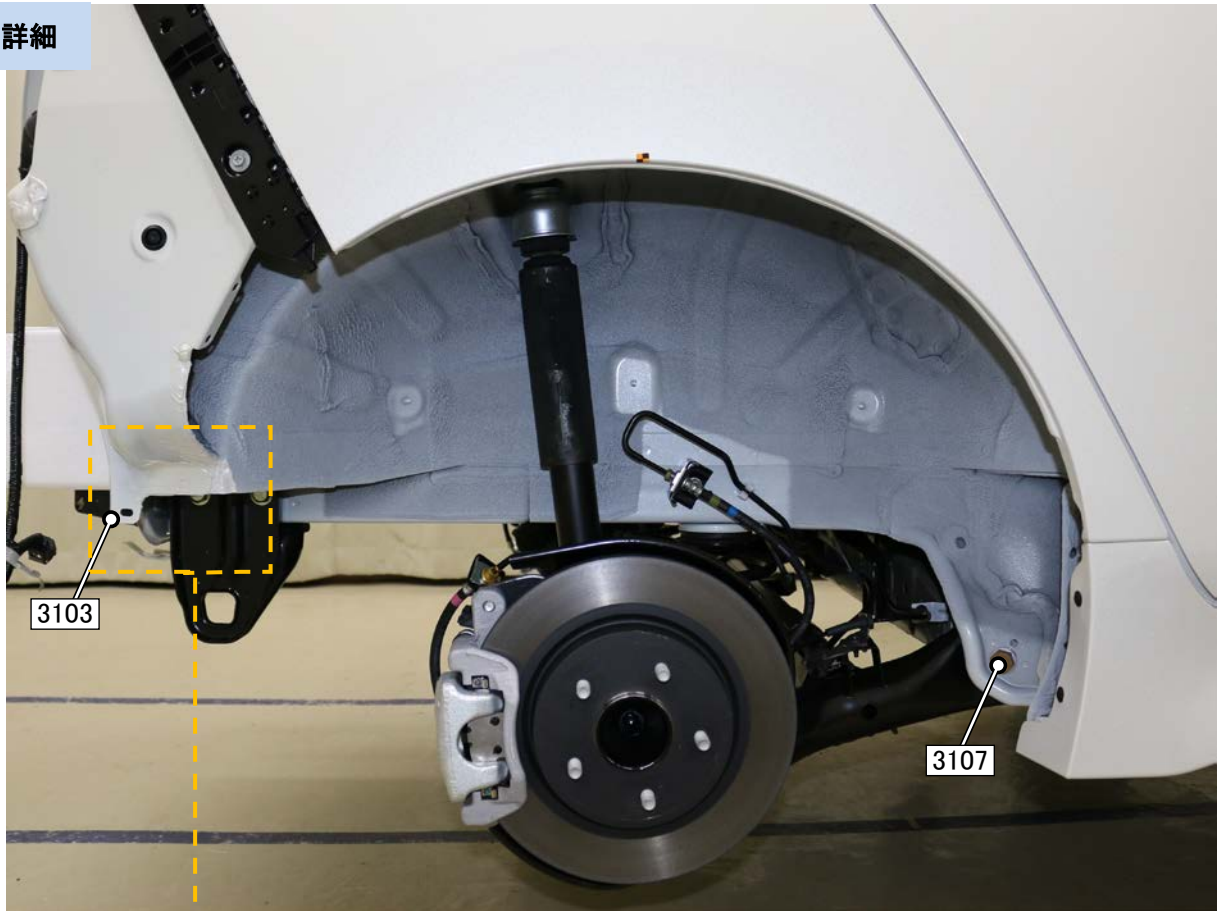
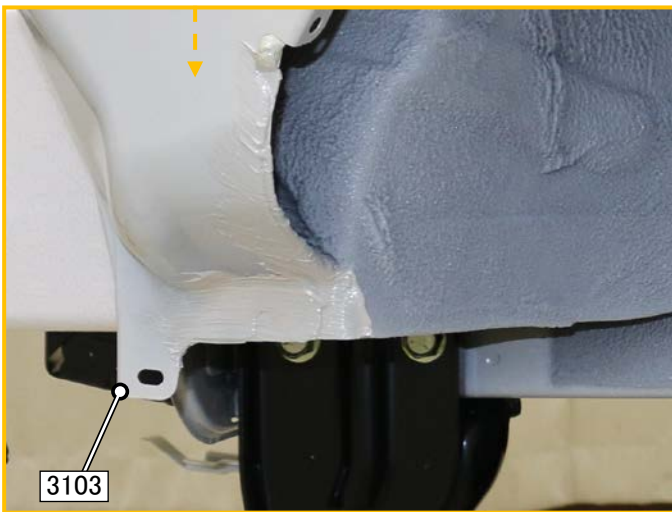
## リヤ下部 / 計測点

### 【計測点の形状】

3103 パネル端、3107 ボルト頭

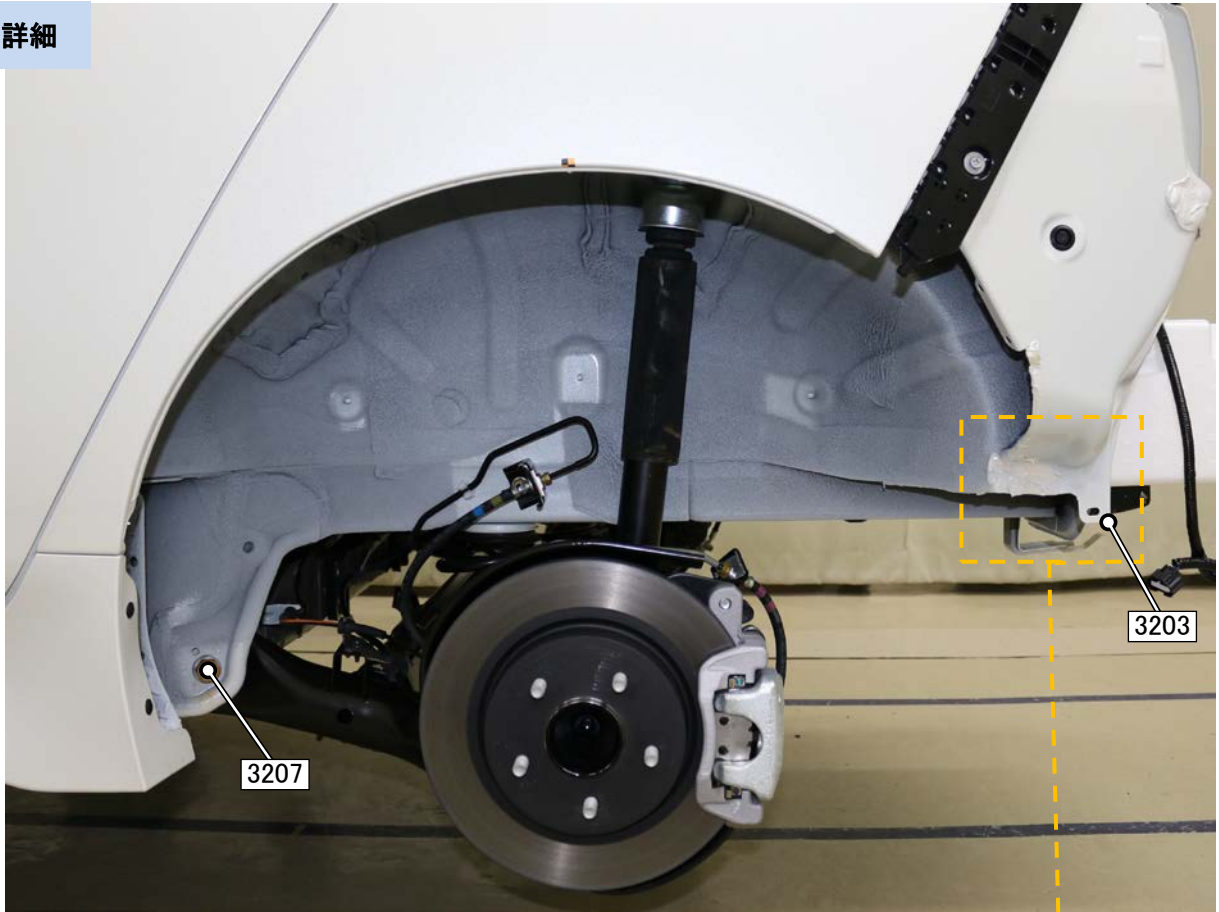
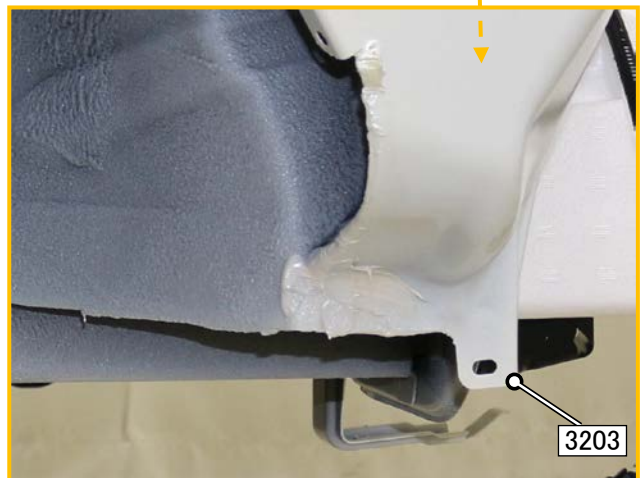
## リヤ下部 / 計測点

### 【計測点の形状】

3203 パネル端、3207 ボルト頭

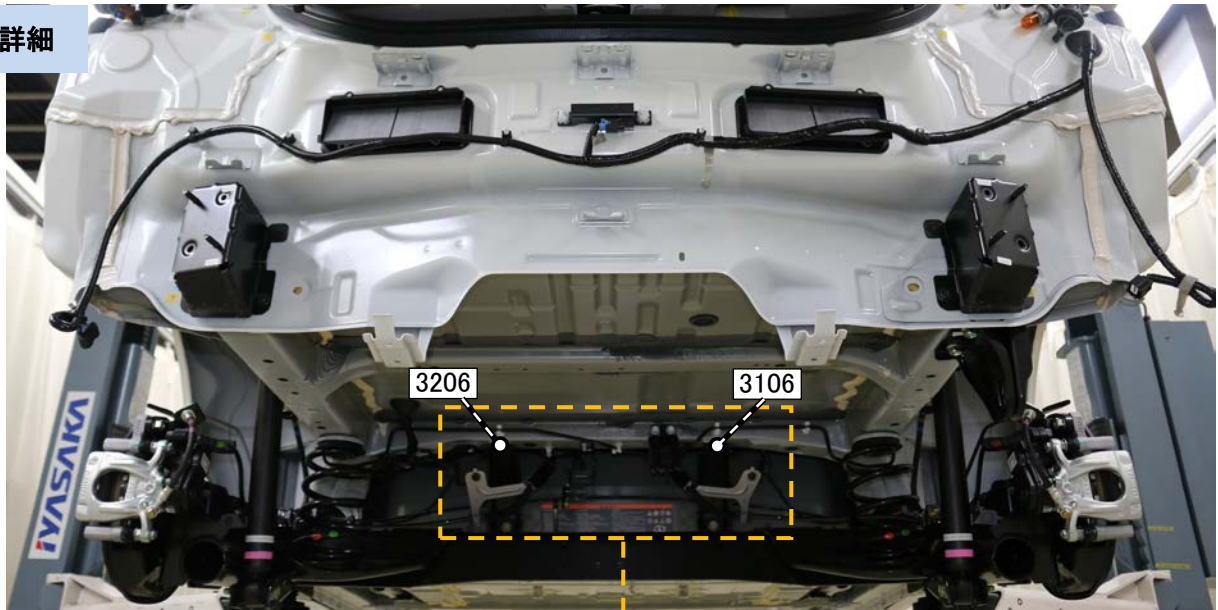
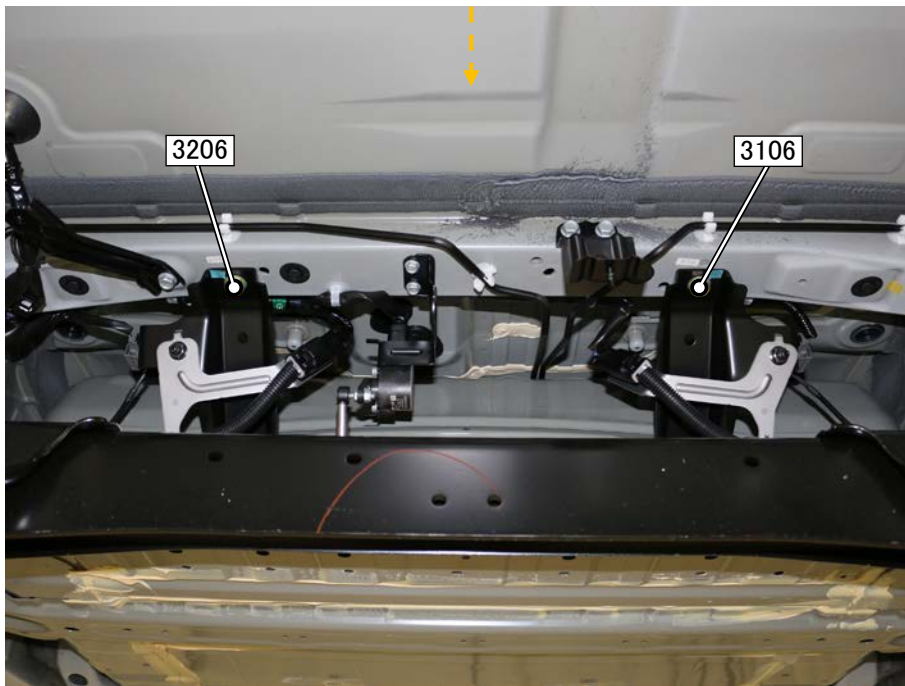
## リヤ下部 / 計測点

### 【計測点の形状】

3106 ボルト頭、3206 ボルト頭

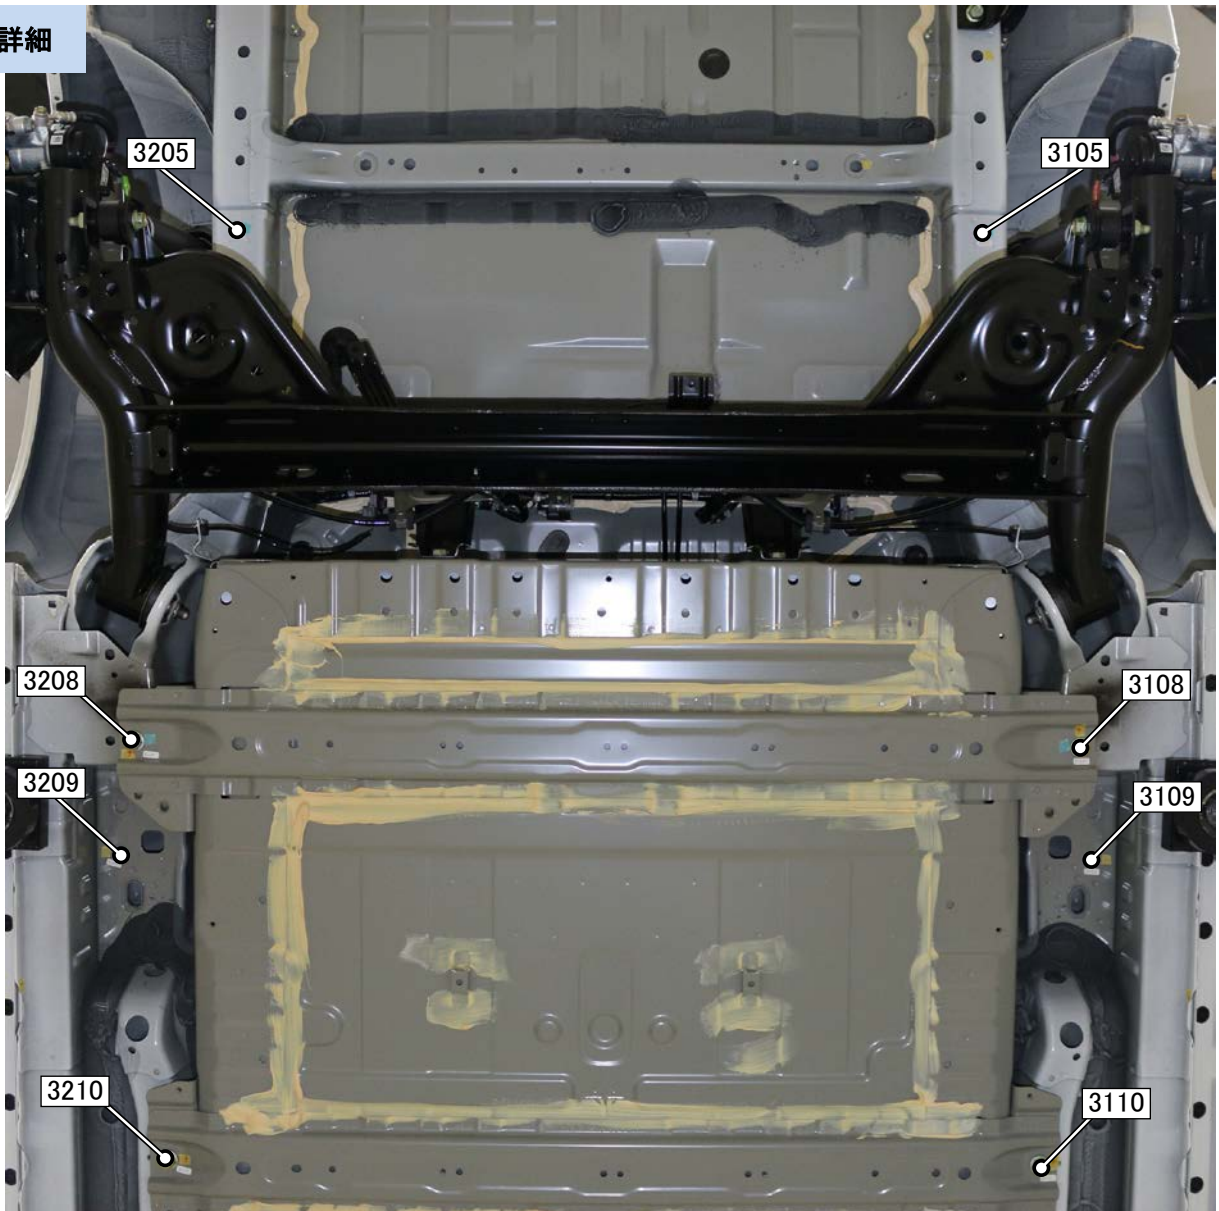
## リヤ下部 / 計測点

### 【計測点の形状】

3105 穴、 3108 ボルト頭、 3109 穴、 3110 ボルト頭、  
3205 穴、 3208 ボルト頭、 3209 穴、 3210 ボルト頭
