フロント下部 / 計測点

全体

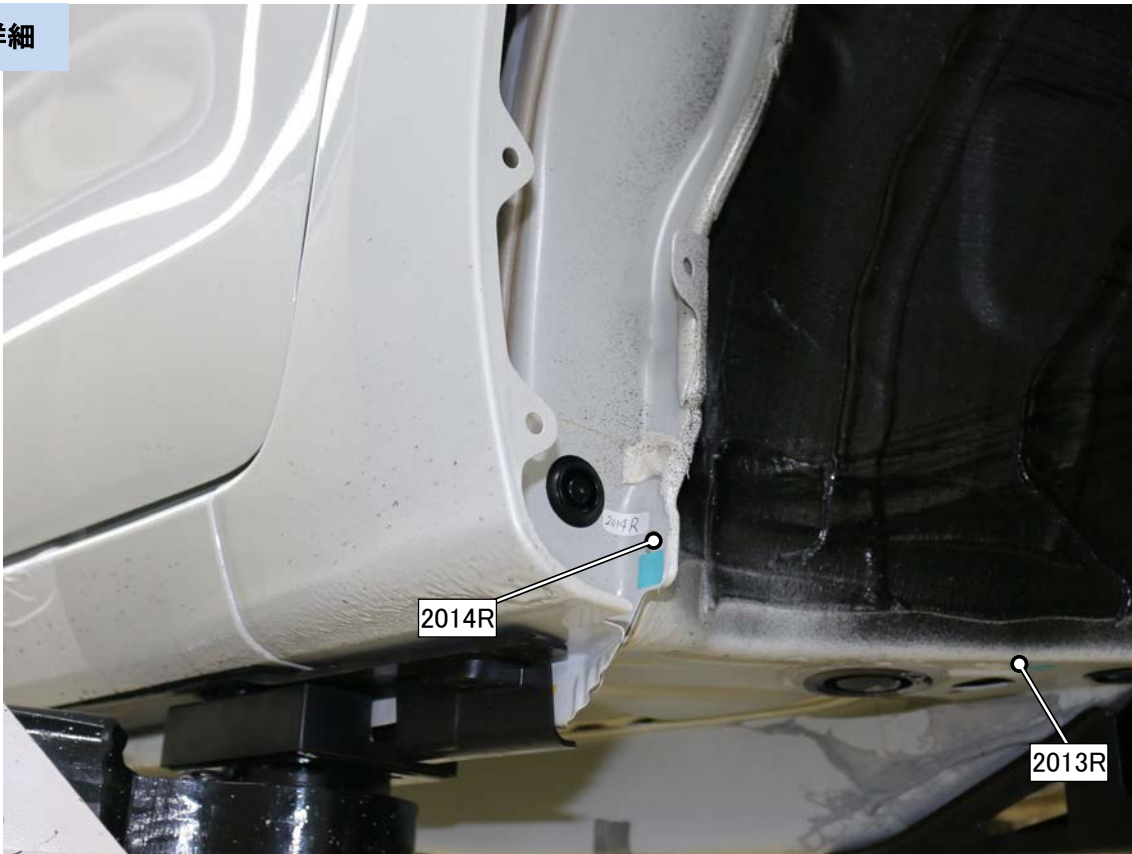
詳細

【計測点の形状】

2004R ボルト頭、2013R 穴、2014R 穴、2034R 穴

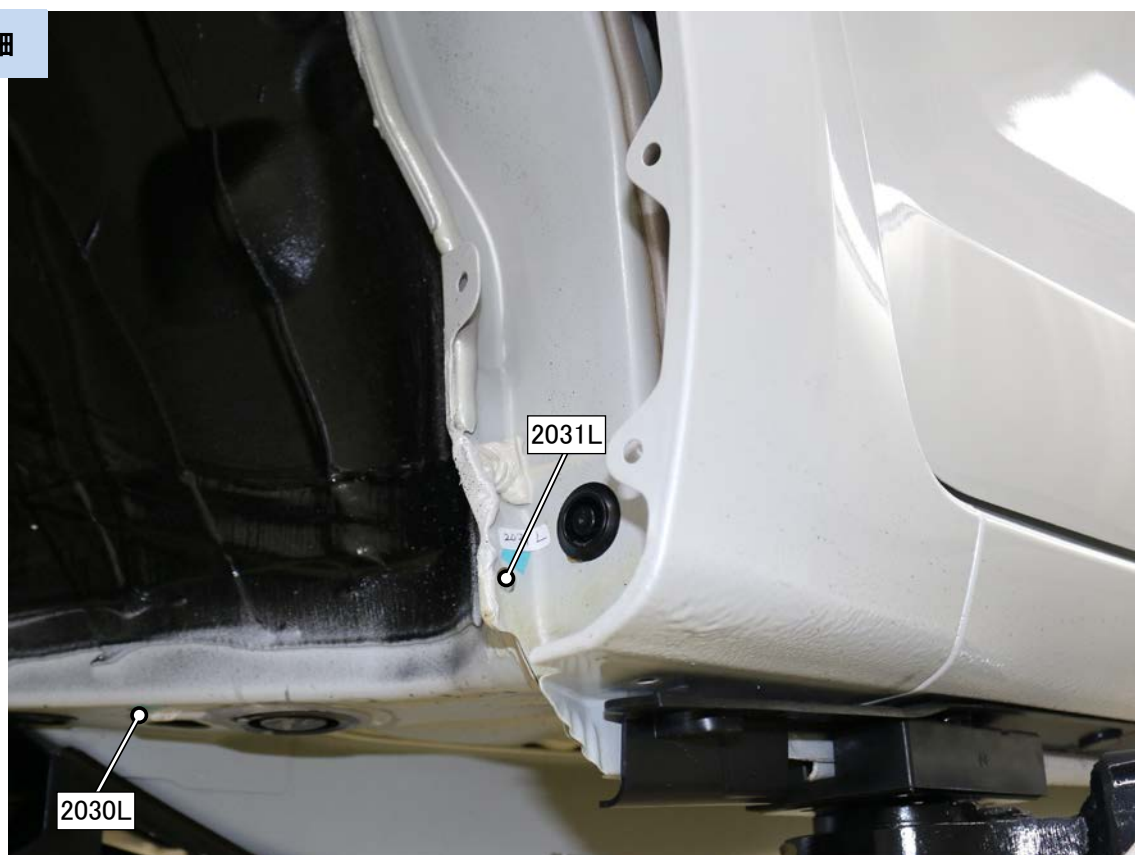
詳細

【計測点の形状】

2030L 穴、2031L 穴
