フロント下部 / 計測点

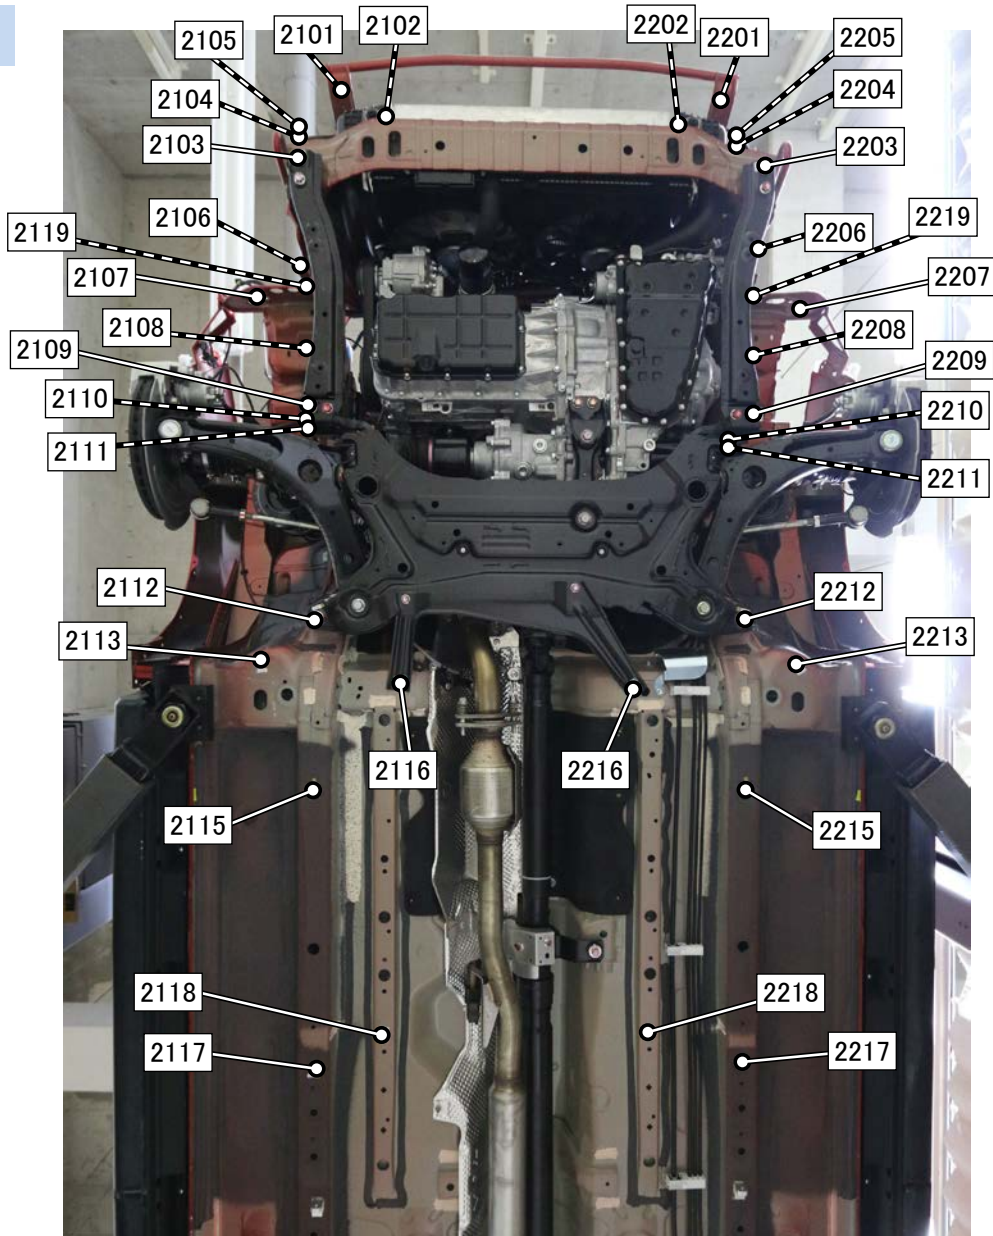
全体

【計測点の形状】

2101 ナット穴、2102 ボルト頭、2103 ボルト頭、2104 ボルト頭、2105 ボルト頭、2106 穴、2107 穴、2108 穴、2109 ボルト頭、2110 ボルト頭、2111 ボルト頭、2112 ボルト頭、2113 穴、2115 穴、2116 ボルト頭、2117 穴、2118 穴、2119 穴

2201 ナット穴、2202 ボルト頭、2203 ボルト頭、2204 ボルト頭、2205 ボルト頭、2206 穴、2207 穴、2208 穴、2209 ボルト頭、2210 ボルト頭、2211 ボルト頭、2212 ボルト頭、2213 穴、2215 穴、2216 ボルト頭、2217 穴、2218 穴、2219 穴

【測定時に取り外した部品】

フロントバンパフェース、フロントバンパグリルカバー、ラジエータグリル Assy、左右フロントホイールハウスブラッシュシールド、エンジンルームアンダフロントカバー(前)、エンジンルームアンダフロントカバー(後)、左右エンジンルームアンダフロントカバー、左右エンジンルームサイドカバー、ウインドシールドワッシャタンク

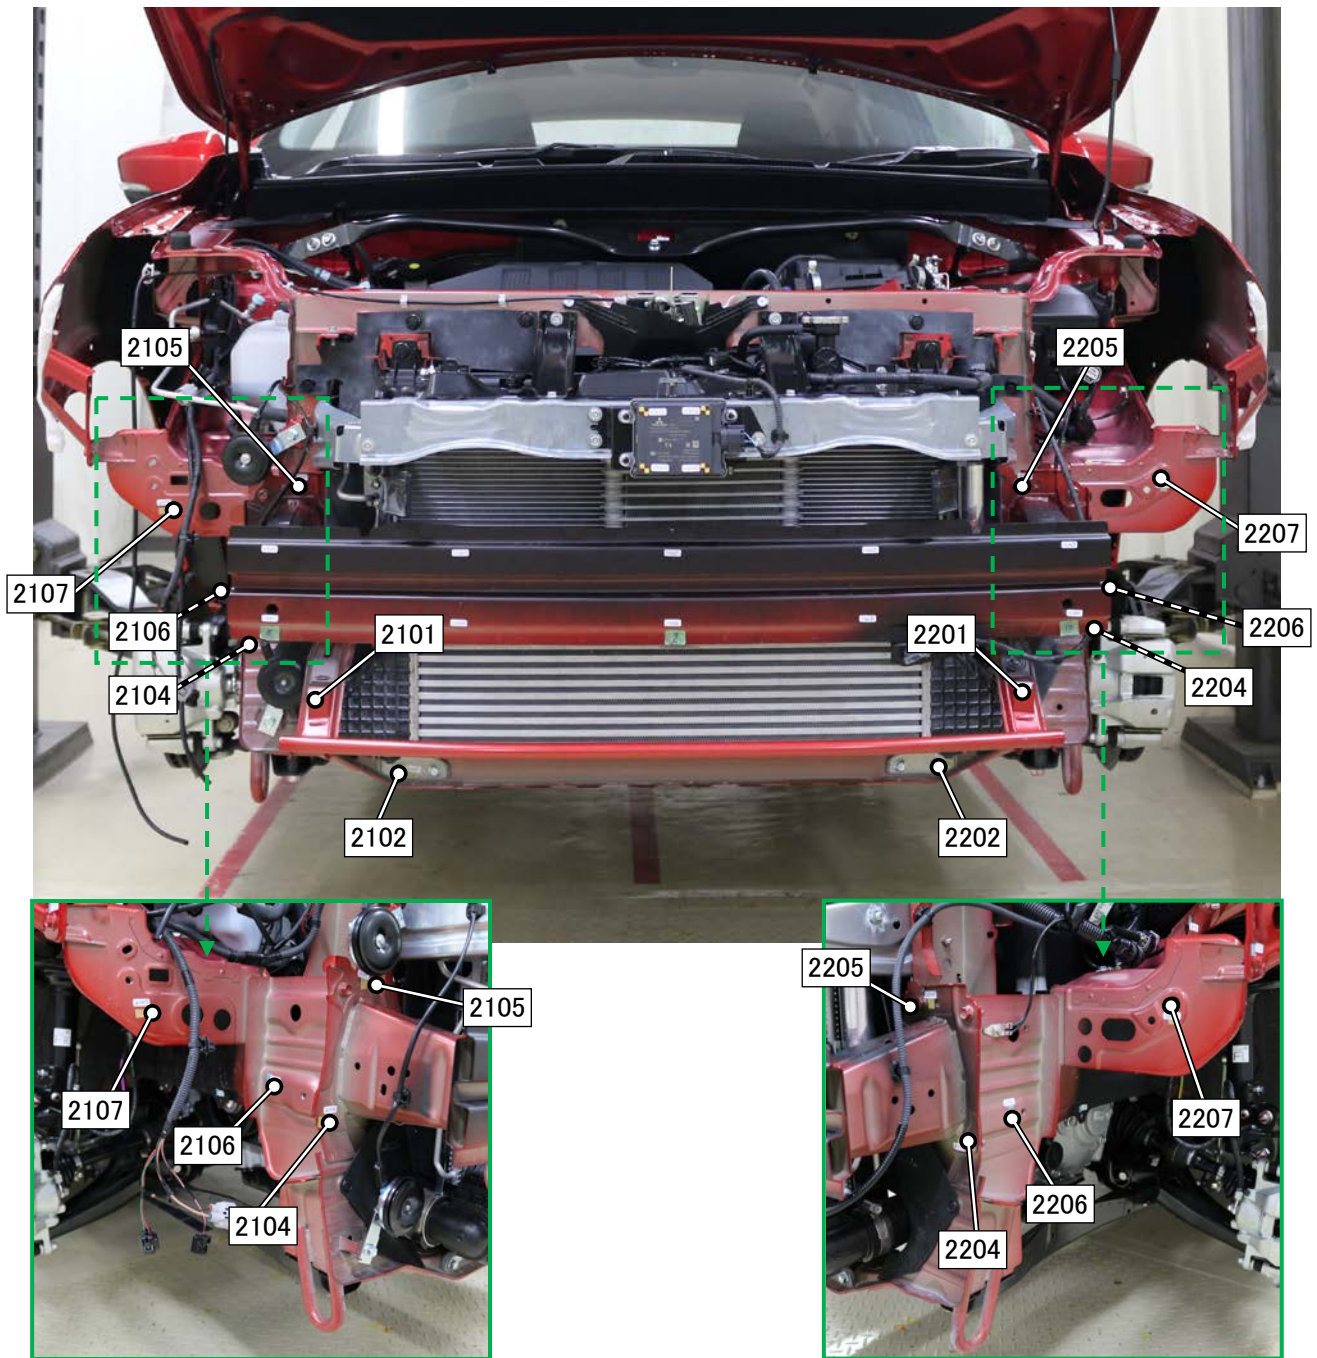
フロント下部 / 計測点

【計測点の形状】

2101 ナット穴、 2102 ボルト頭、 2104 ボルト頭、 2105 ボルト頭、 2106 穴、 2107 穴
2201 ナット穴、 2202 ボルト頭、 2204 ボルト頭、 2205 ボルト頭、 2206 穴、 2207 穴

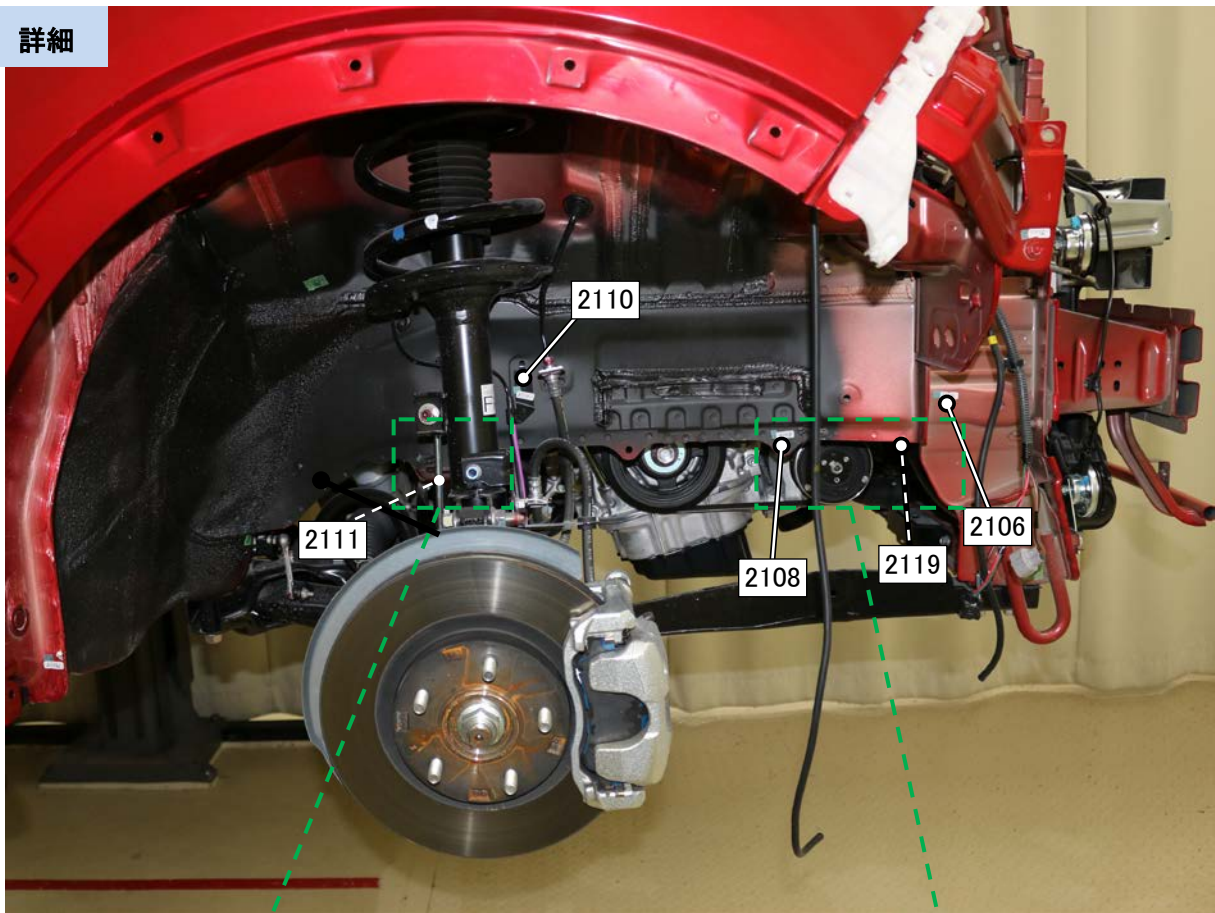
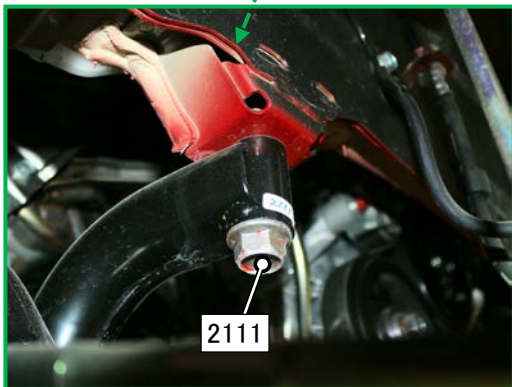
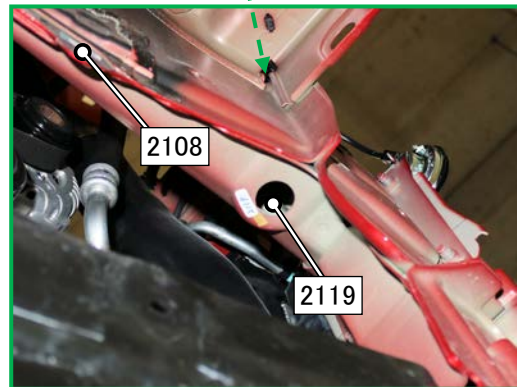
詳細

【計測点の形状】

2106 穴、2108 穴、2110 ボルト頭、2111 ボルト頭、2119 穴

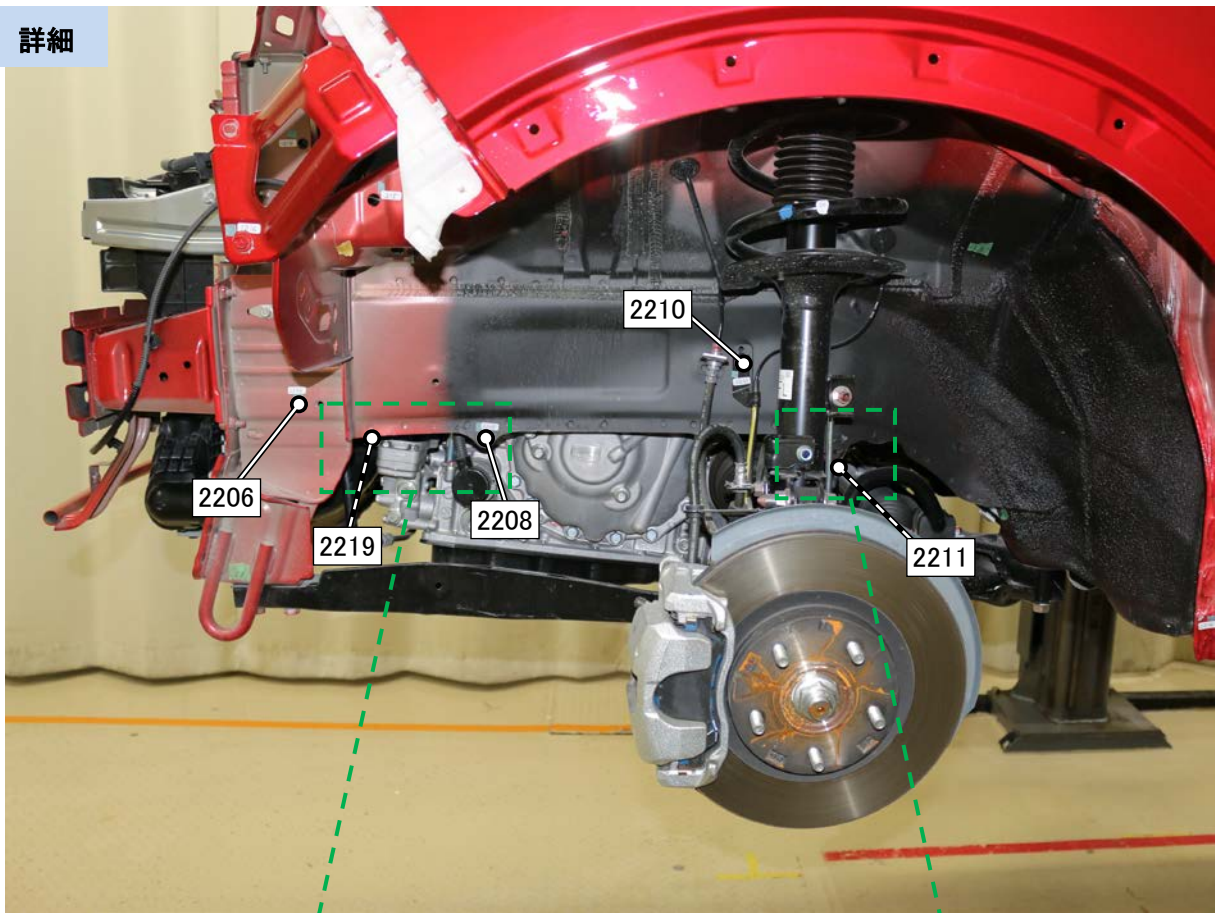
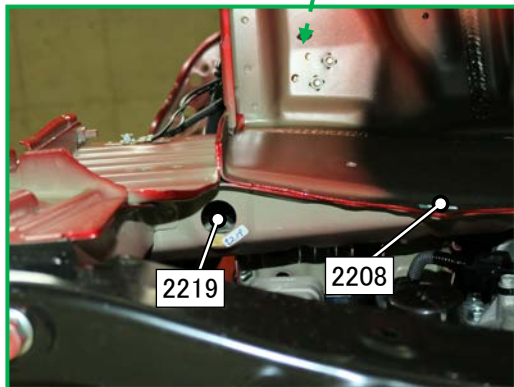
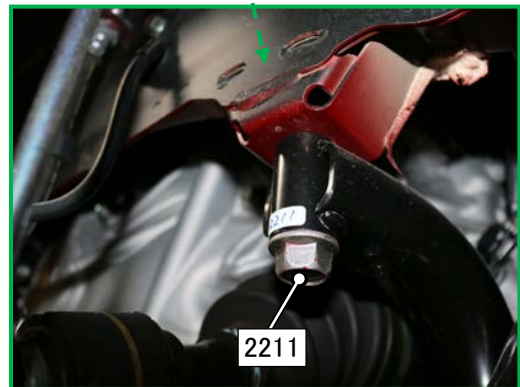
詳細

【計測点の形状】

2206 穴、 2208 穴、 2210 ボルト頭、 2211 ボルト頭、 2219 穴

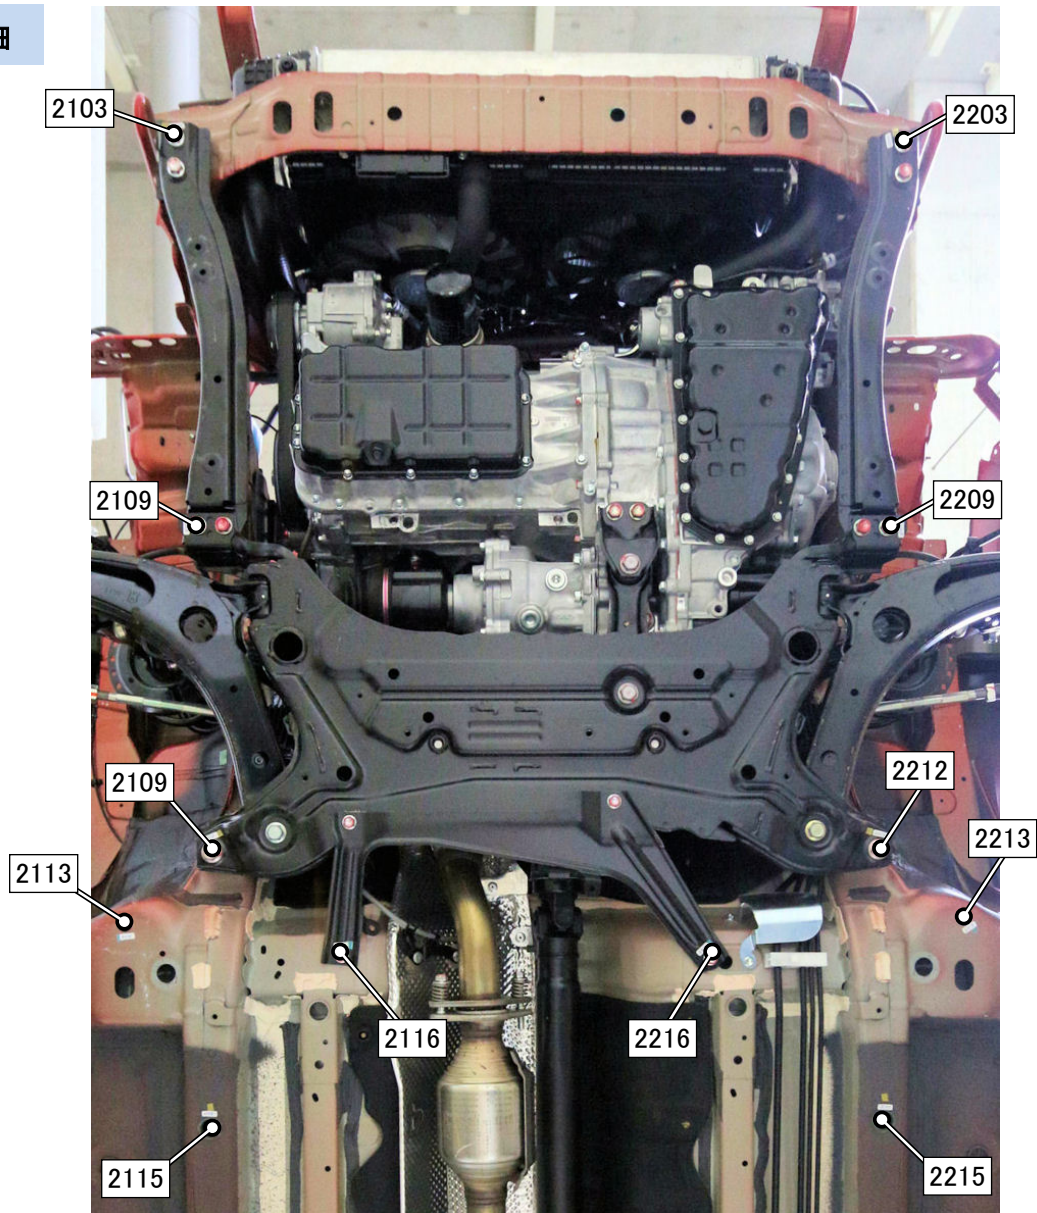
詳細

【計測点の形状】

2103 ボルト頭、 2109 ボルト頭、 2112 ボルト頭、 2113 穴、 2115 穴、 2116 ボルト頭
2203 ボルト頭、 2209 ボルト頭、 2212 ボルト頭、 2213 穴、 2215 穴、 2216 ボルト頭
