## リヤ下部 / 計測点

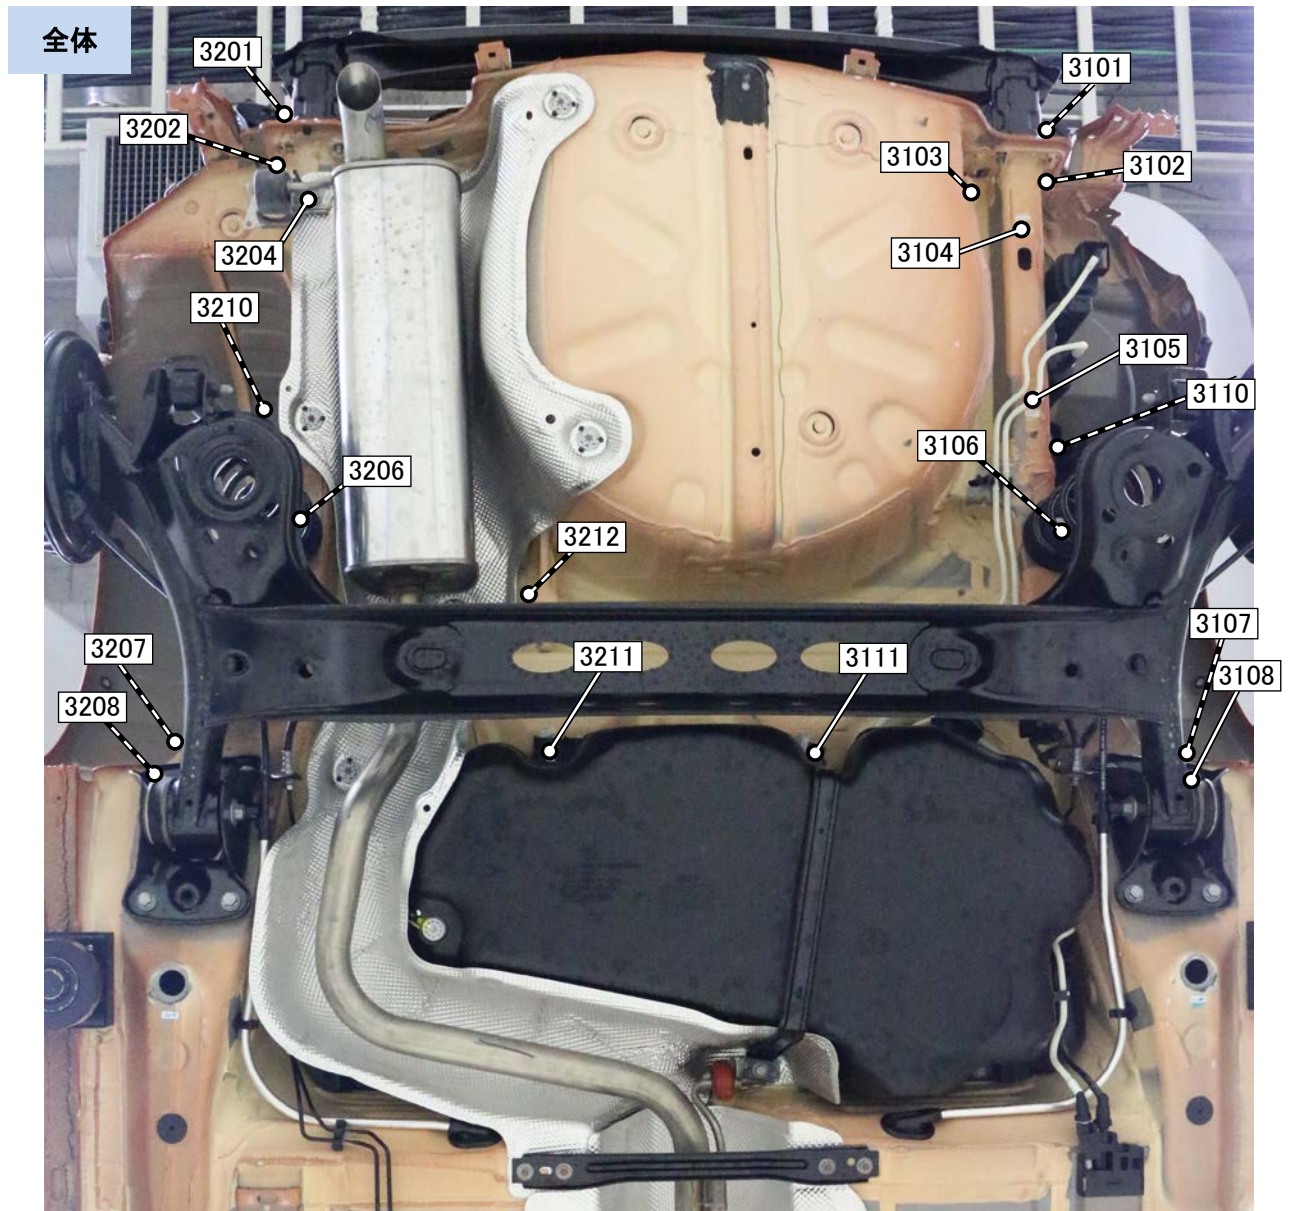
3101 ボルト頭、 3102 穴、 3103 穴、 3104 穴、 3105 穴、 3106 穴、 3107 四角穴、 3108 ボルト頭、  
3110 ボルト頭、 3111 ボルト頭、  
3201 ボルト頭、 3202 穴、 3204 ボルト頭、 3206 穴、 3207 四角穴、 3208 ボルト頭、  
3210 ボルト頭、 3211 ボルト頭、 3212 穴

リアバンパカバー、 左右リアホイールハウジング、 左右カバー、 左右アンダボディトリム、  
右リアアンダボディトリム

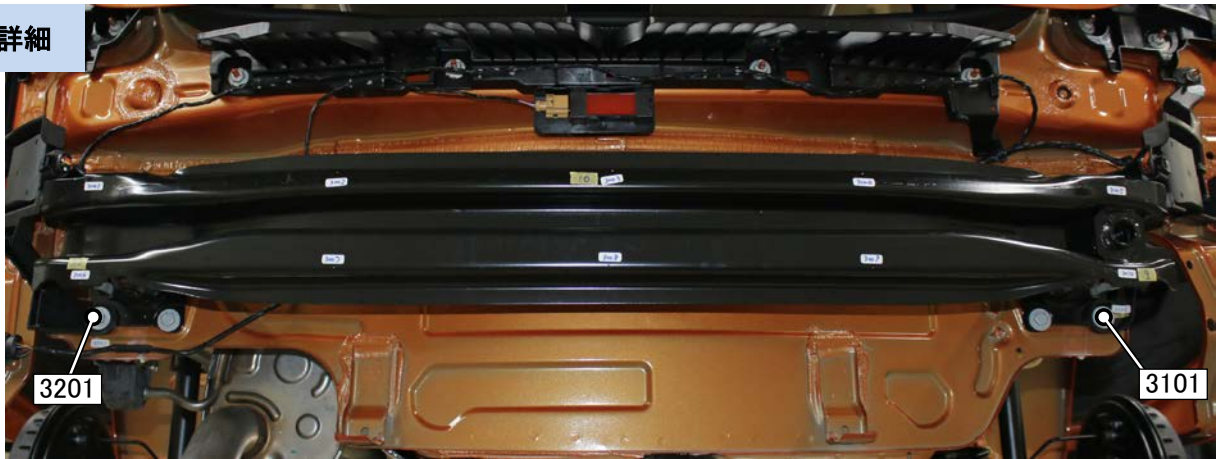
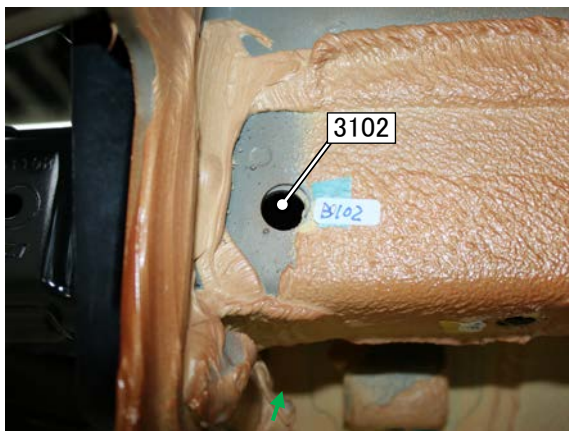
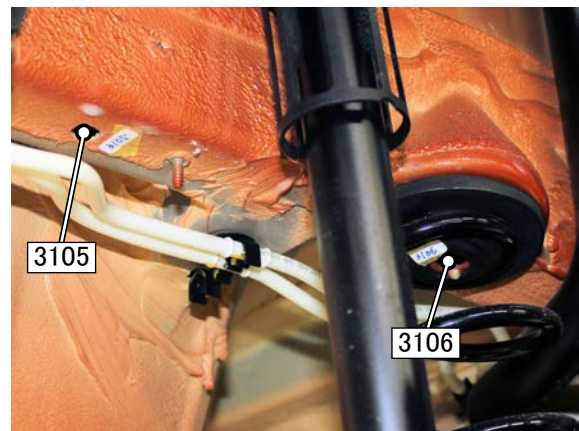
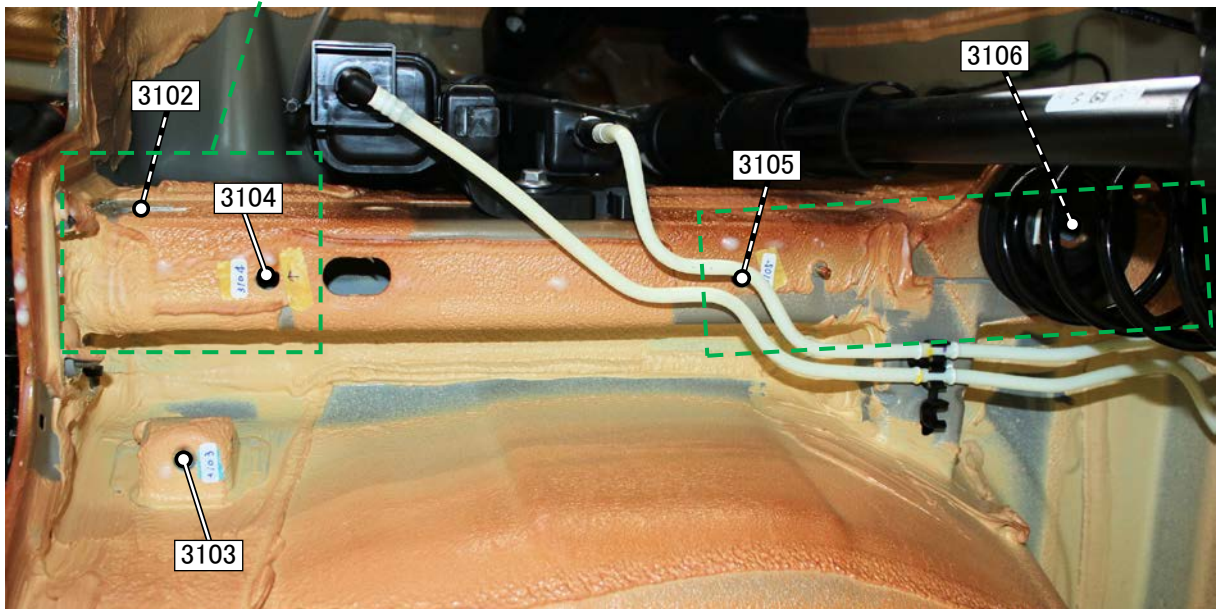
## リヤ下部 / 計測点

3101 ボルト頭、 3102 穴、 3103 穴、 3104 穴、 3105 穴、 3106 穴

3201 ボルト頭

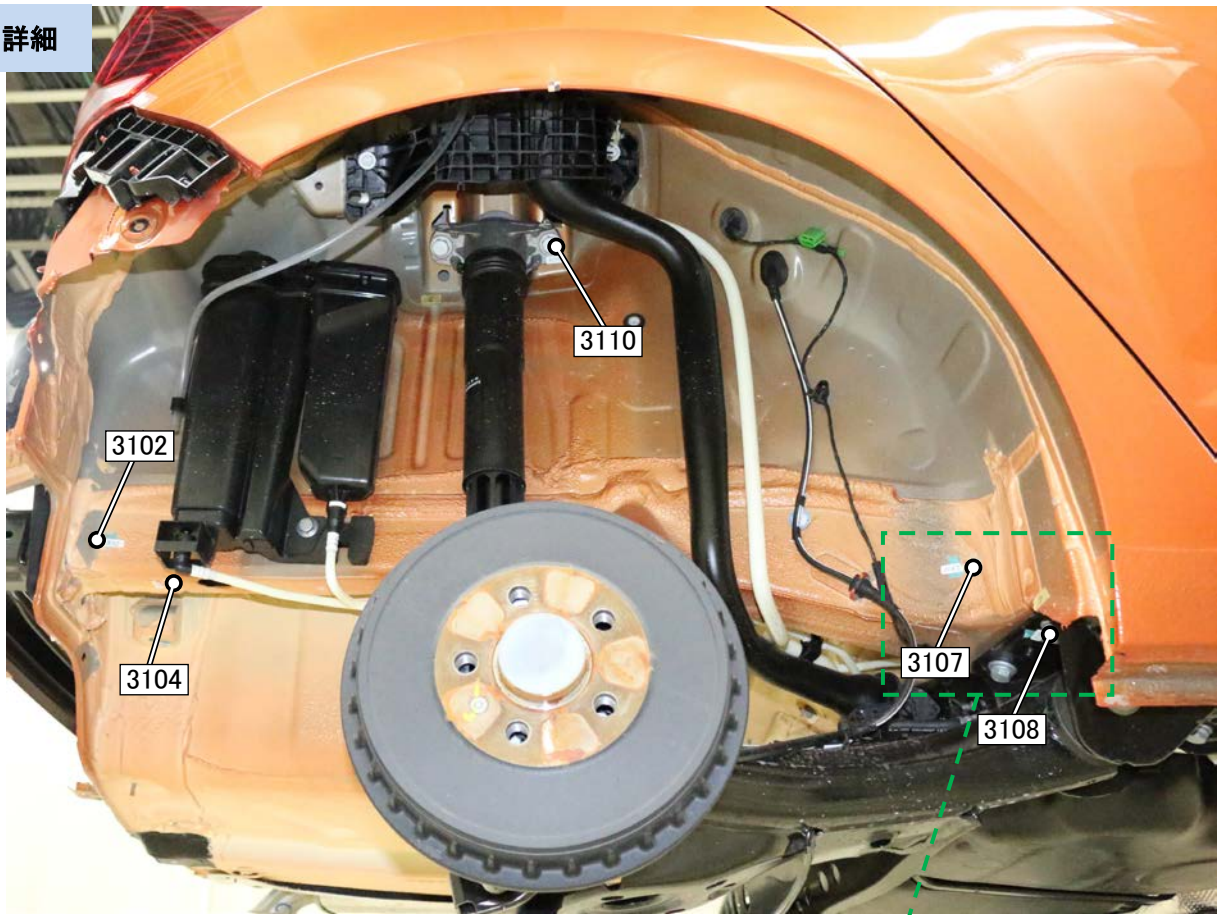
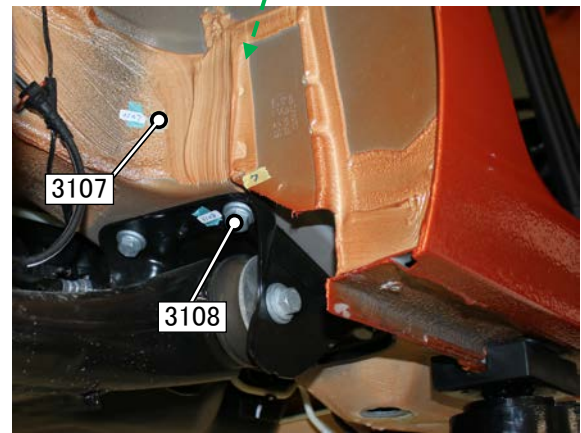
## リヤ下部 / 計測点

3102 穴、 3104 穴、 3107 四角穴、3108 ボルト頭、 3110 ボルト頭

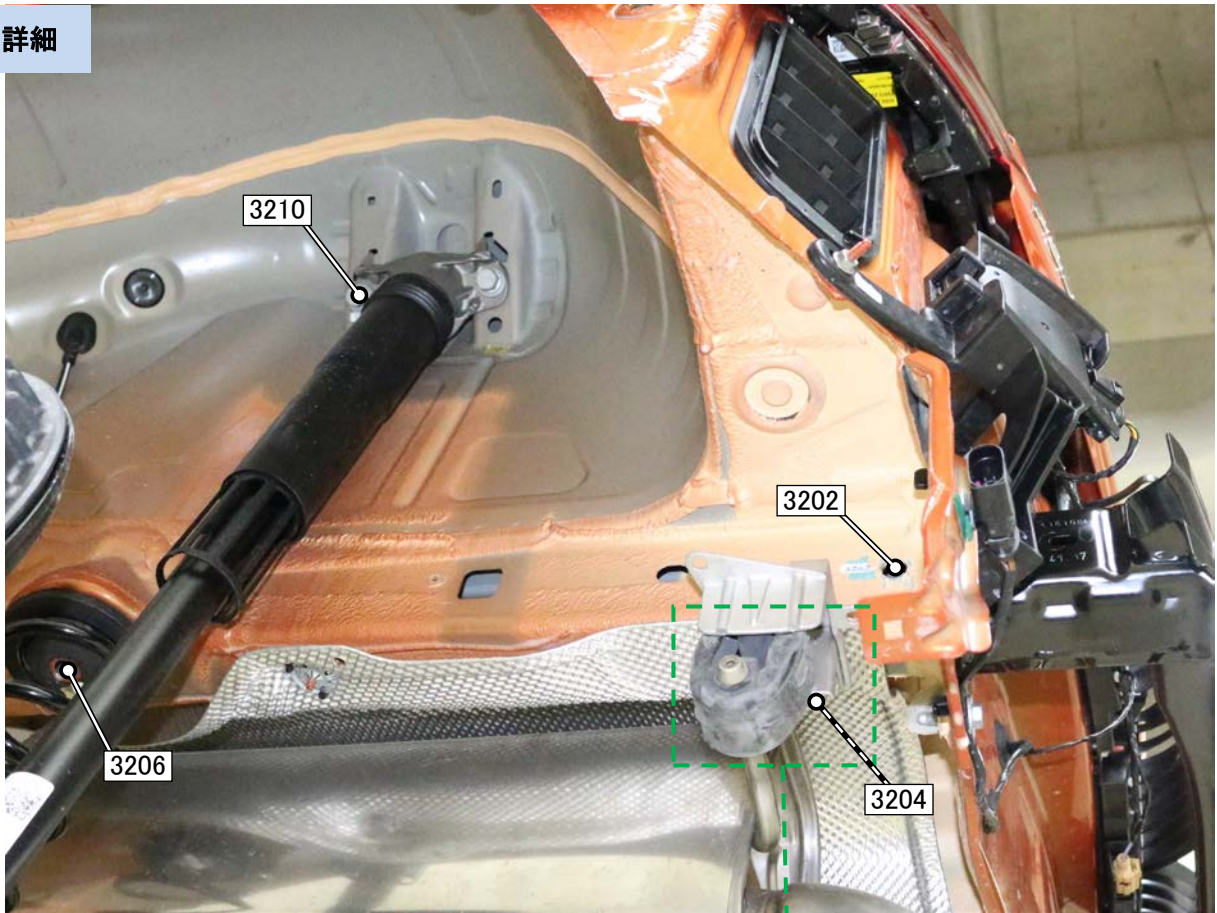
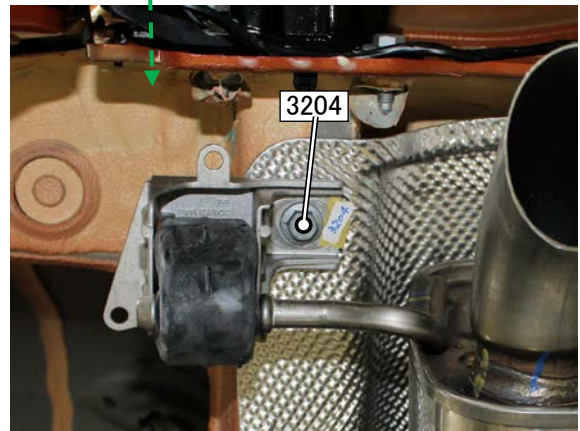
## リヤ下部 / 計測点

3202 穴、3204 ボルト頭、3206 穴、3210 ボルト頭

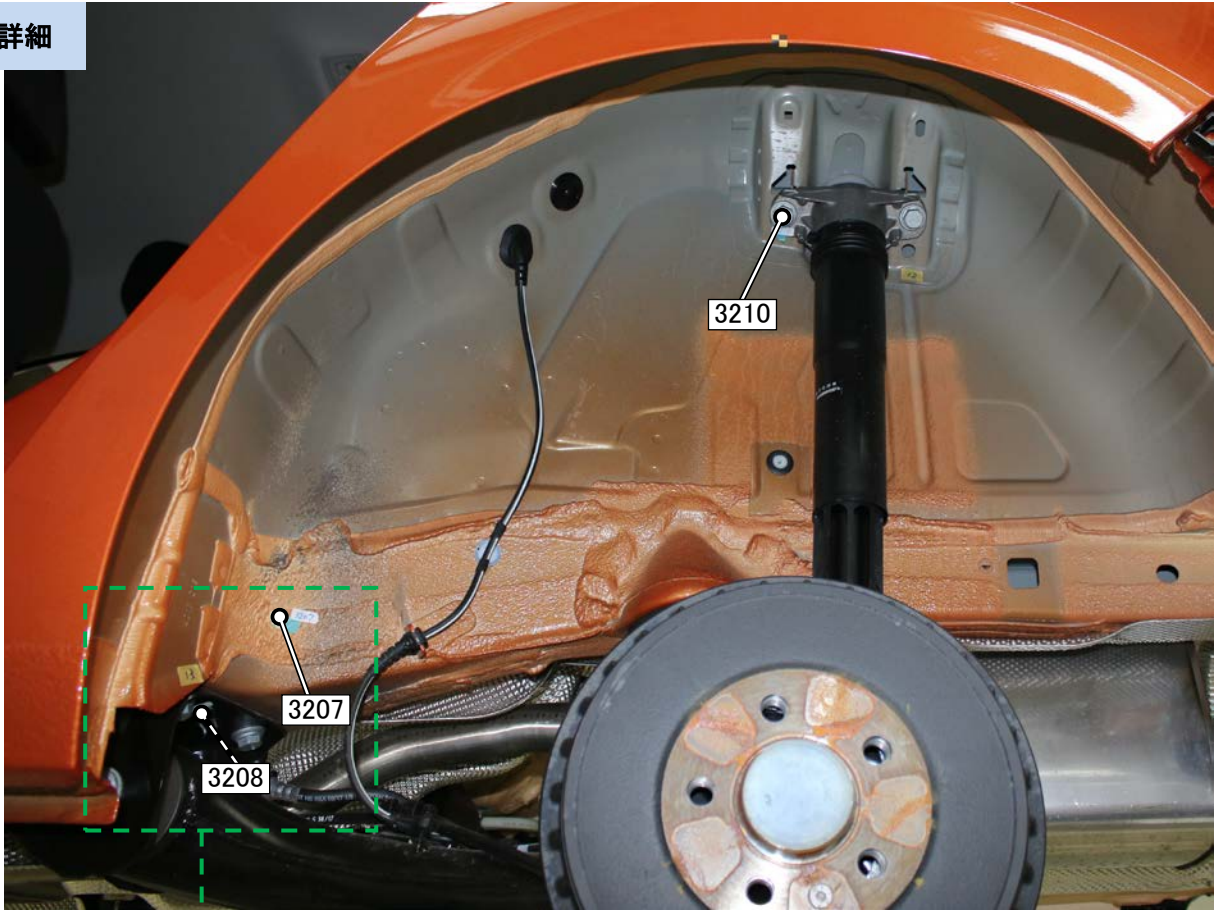
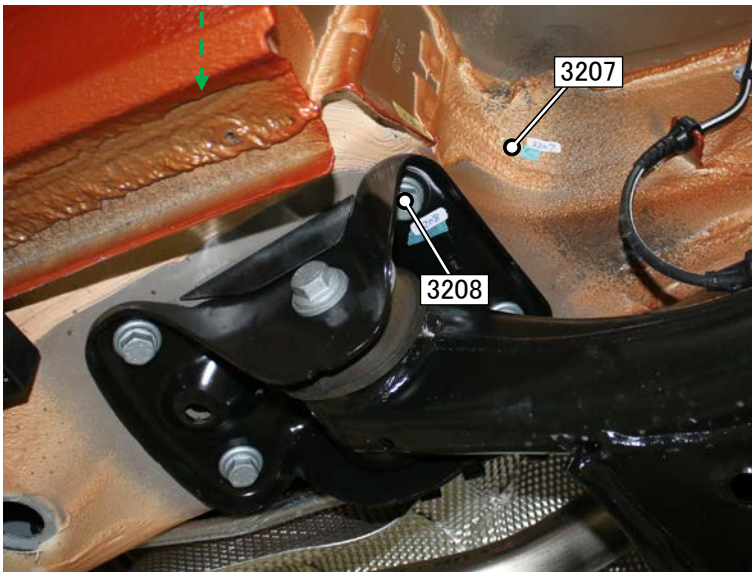
## リヤ下部 / 計測点

3207 四角穴、3208 ボルト頭、3210 ボルト頭

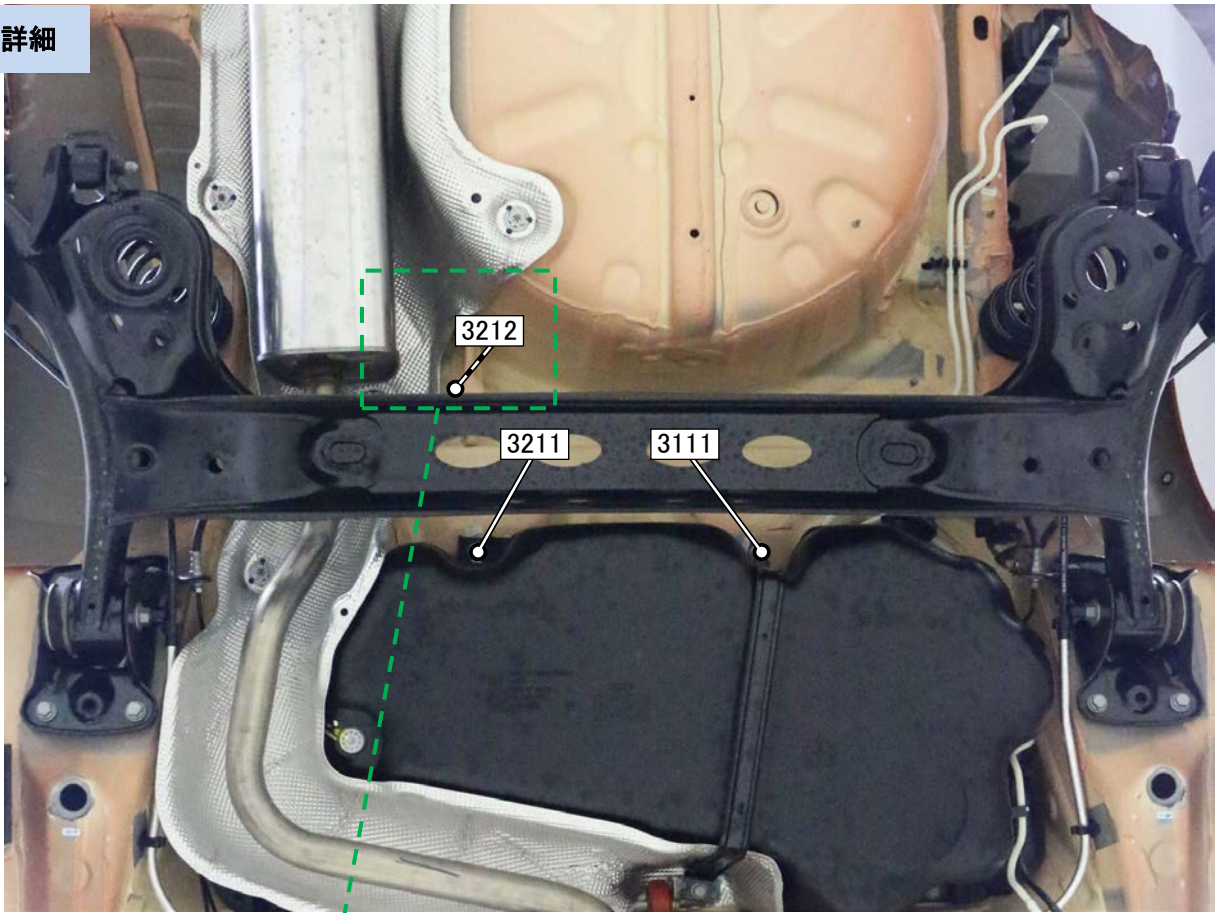
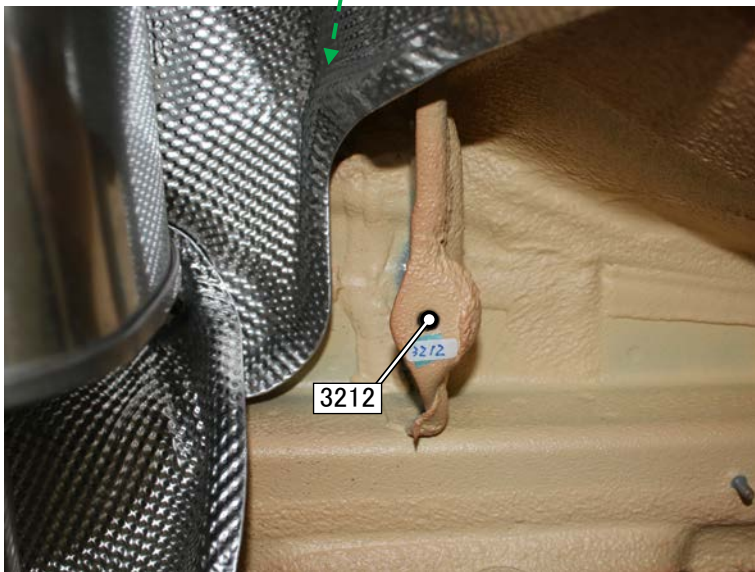
## リヤ下部 / 計測点

3111 ボルト頭、3211 ボルト頭、3212 穴
