フロント下部 / 計測点

全体

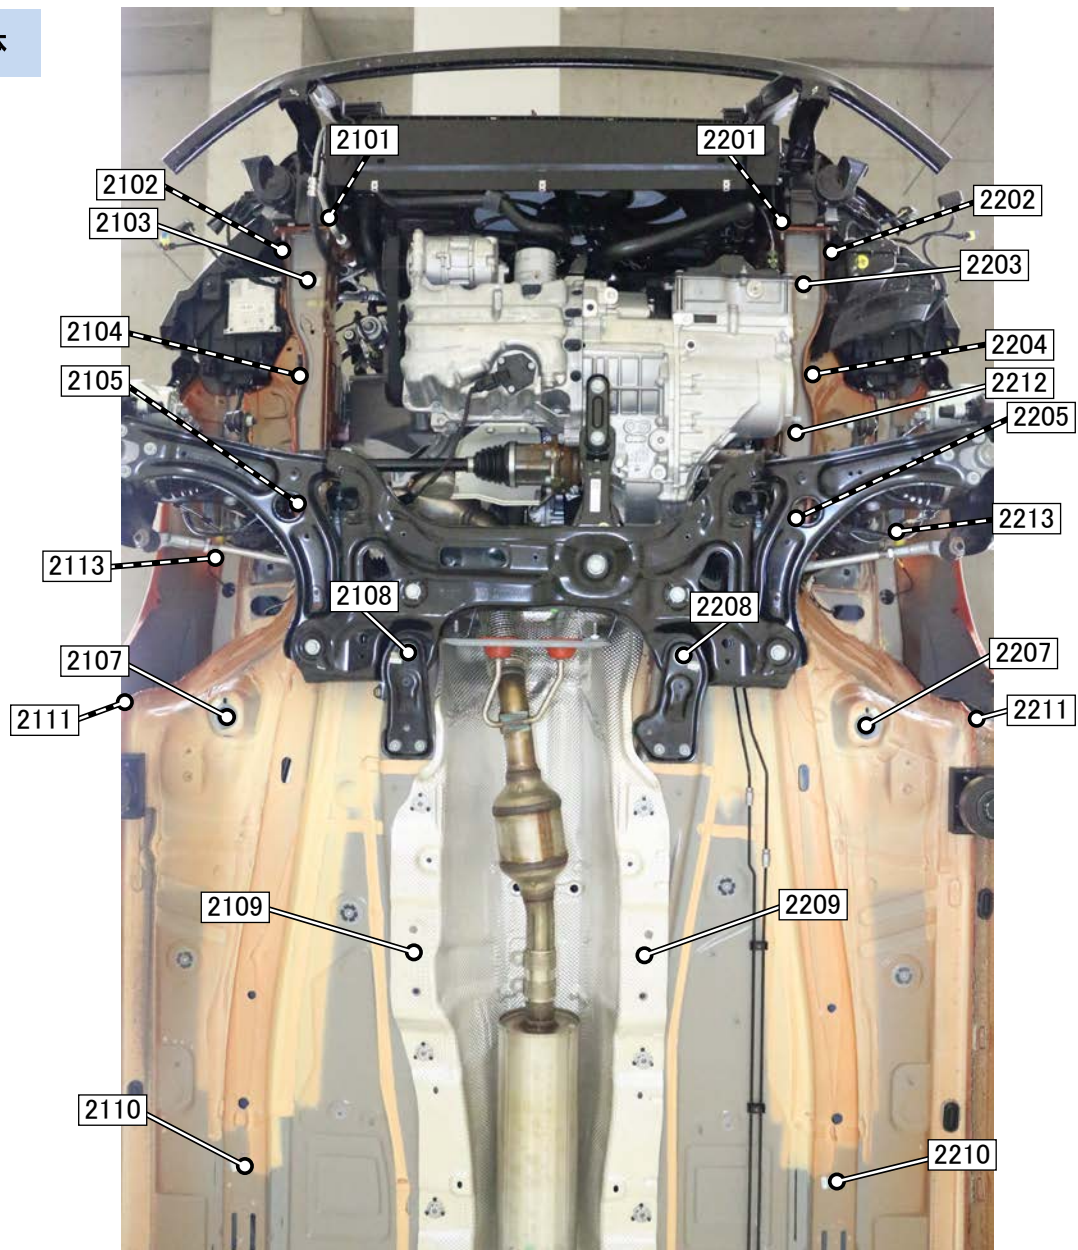
【計測点の形状】

2101 ボルト頭、2102 ボルト頭、2103 穴、2104 四角穴、2105 ボルト頭、2107 穴、
2108 ボルト頭、2109 穴、2110 穴、2111 パネル端、2113 穴、
2201 ボルト頭、2202 ボルト頭、2203 穴、2204 四角穴、2205 ボルト頭、2207 穴、
2208 ボルト頭、2209 穴、2210 穴、2211 パネル端、2212 穴、2213 穴

【測定時に取り外した部品】

フロントバンパカバー、フォームフィラーピース、左右 LED ヘッドライト、サウンドダンピングパン、
左右アンダボデイトリム、左アンダボデイトリム、左右ホイールハウジング

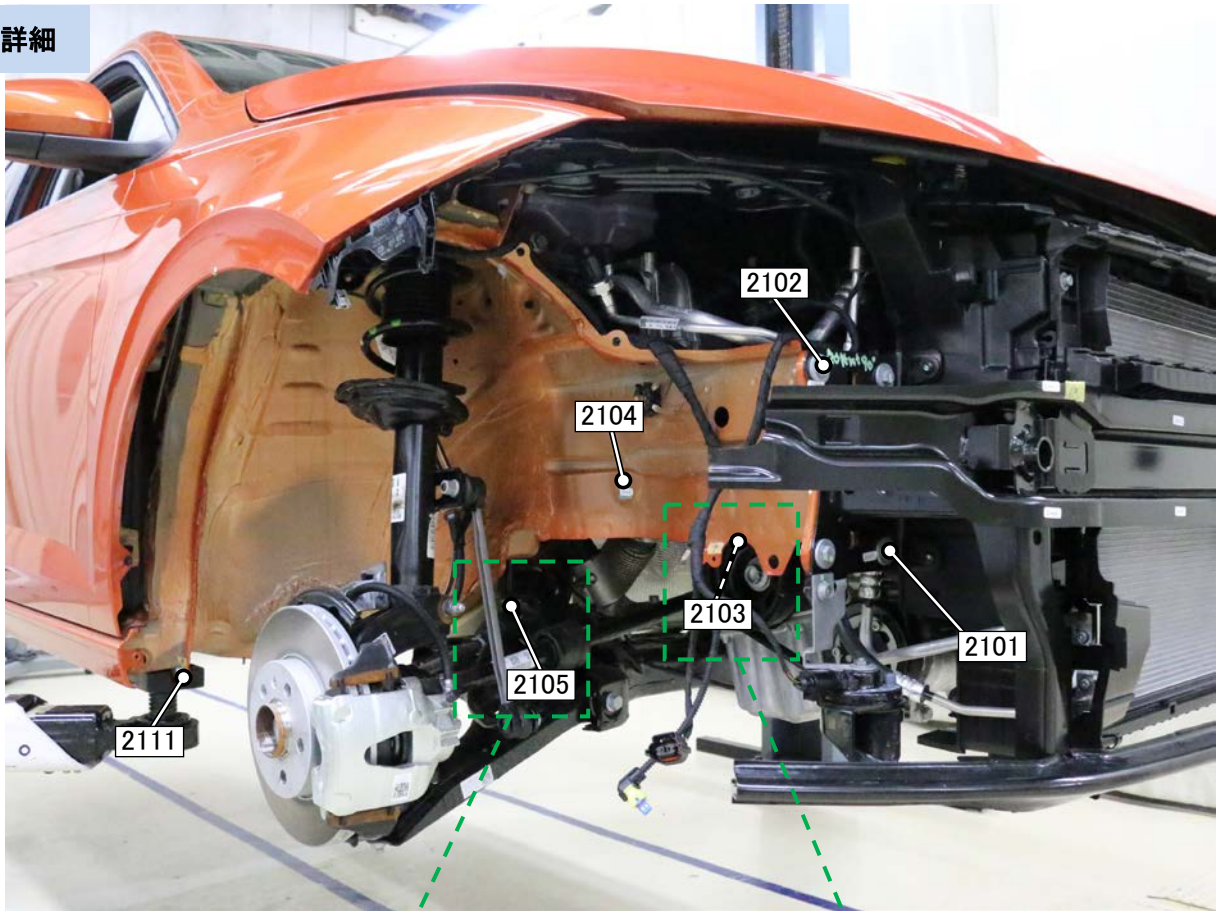
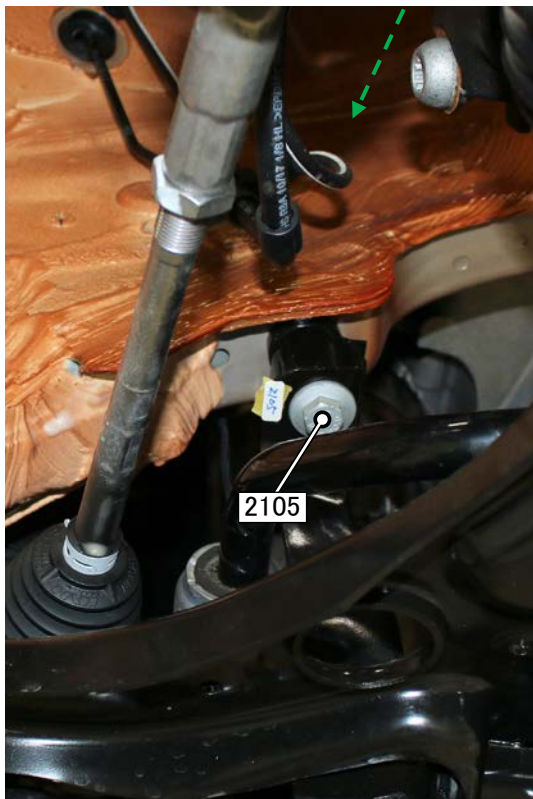
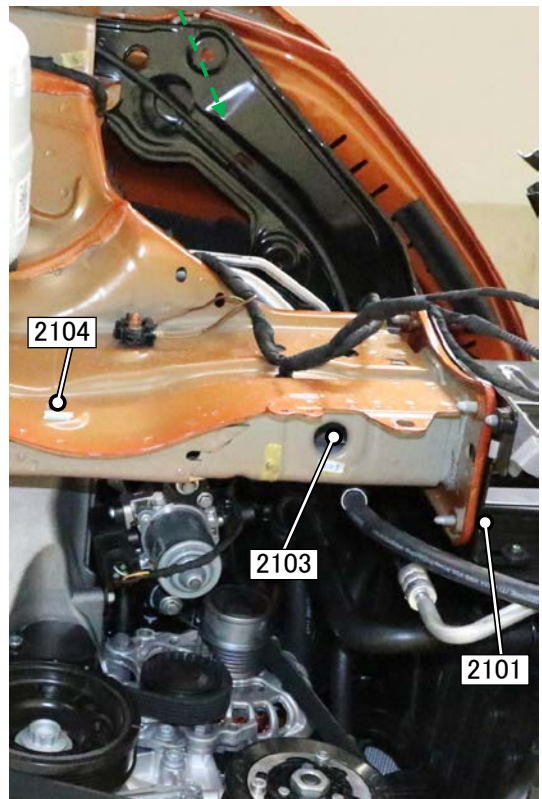
詳細

【計測点の形状】

2101 ボルト頭、2102 ボルト頭、2103 穴、2104 四角穴、2105 ボルト頭、2111 パネル端

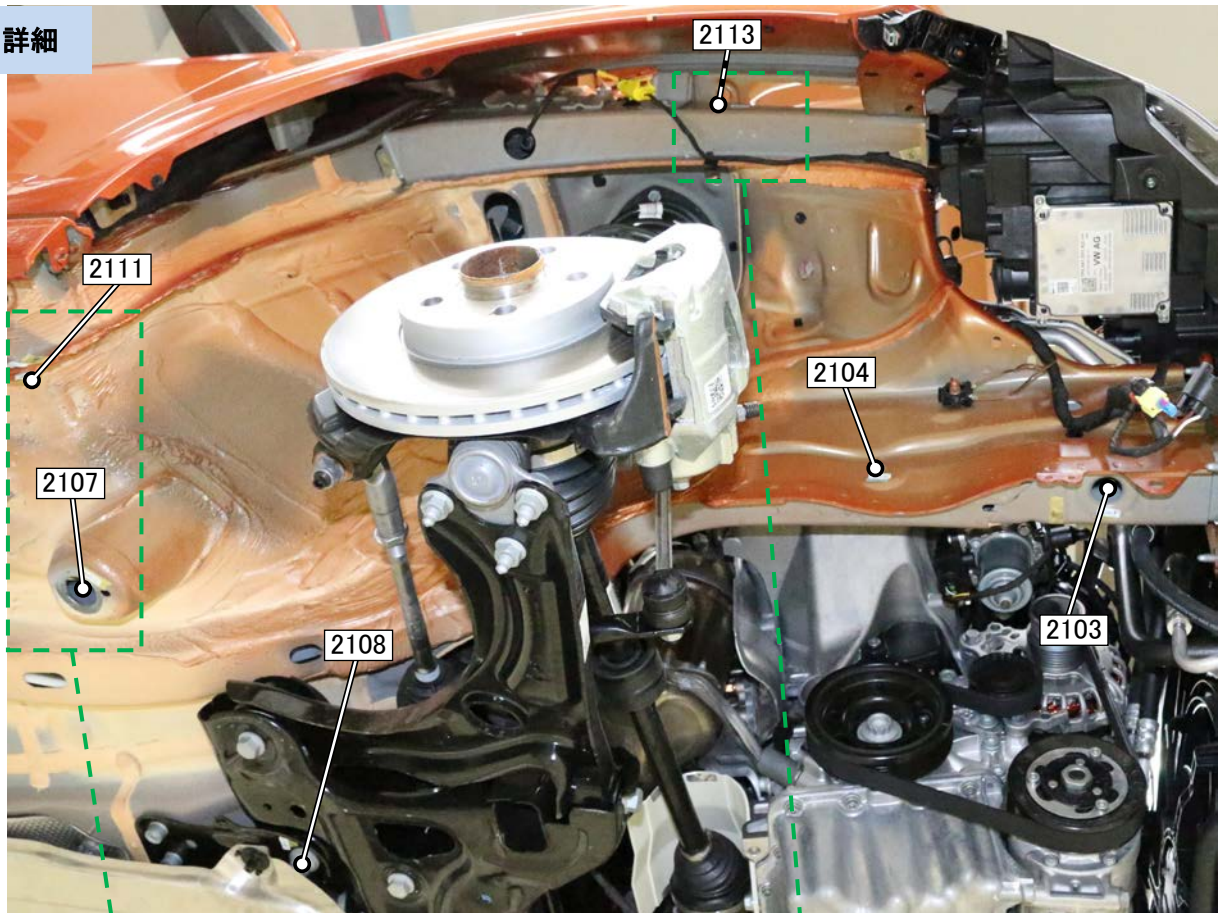
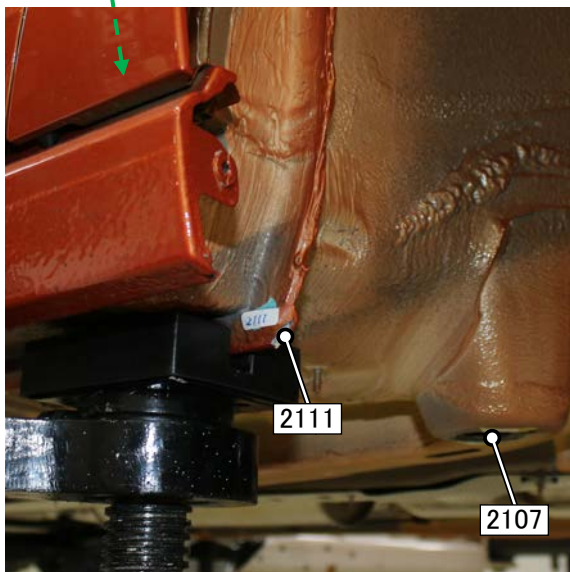
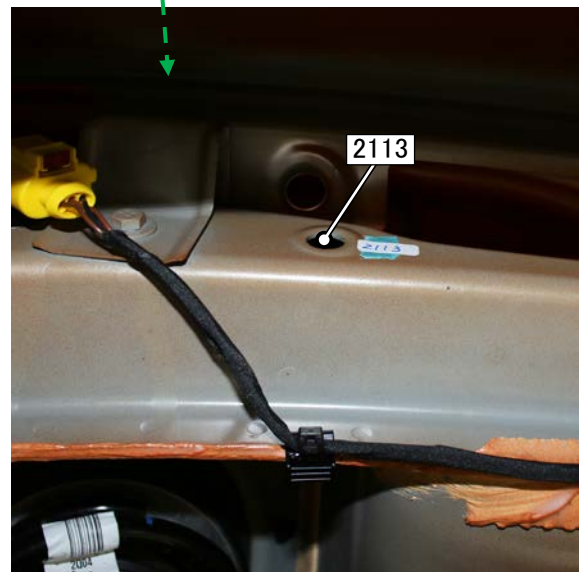
詳細

【計測点の形状】

2103 穴、 2104 四角穴、 2107 穴、 2108 ボルト頭、 2111 パネル端、 2113 穴

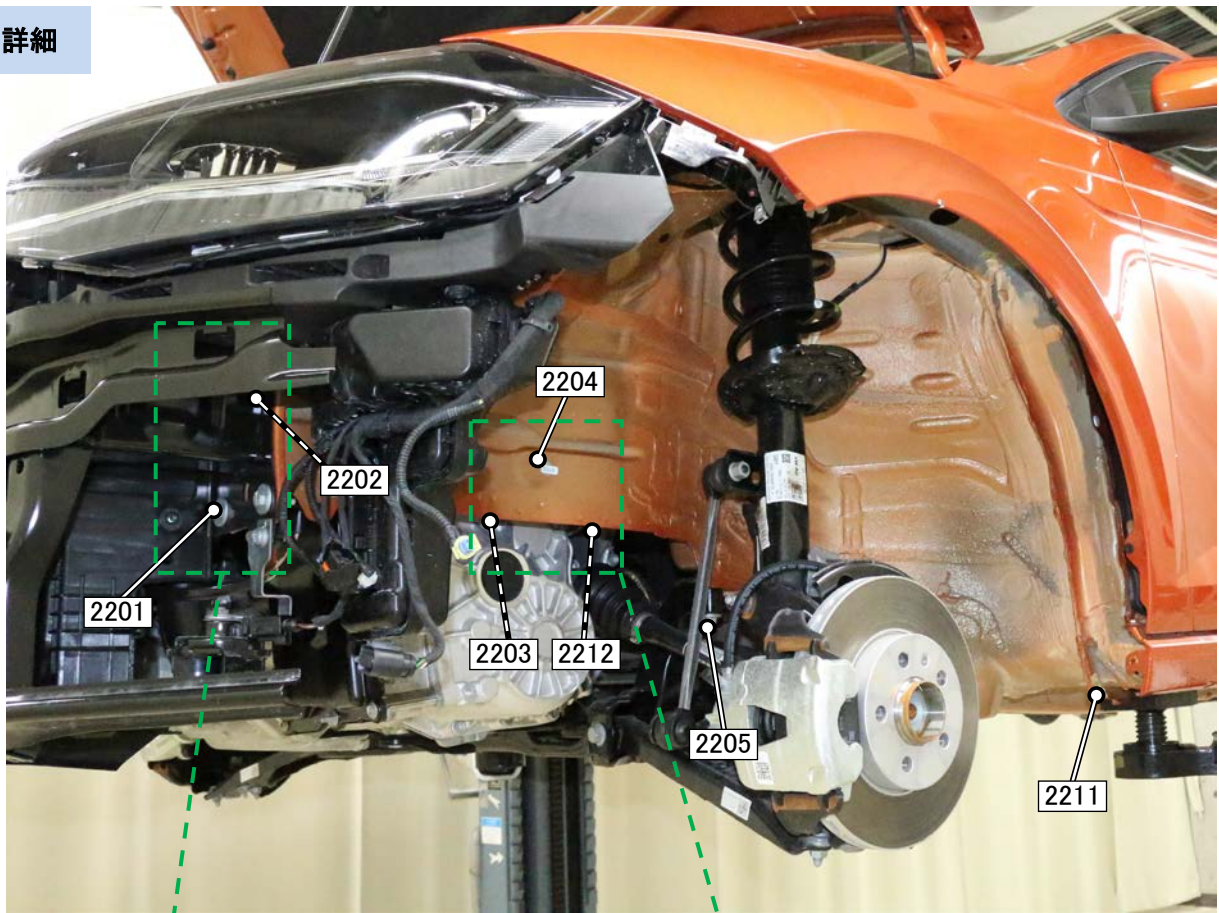
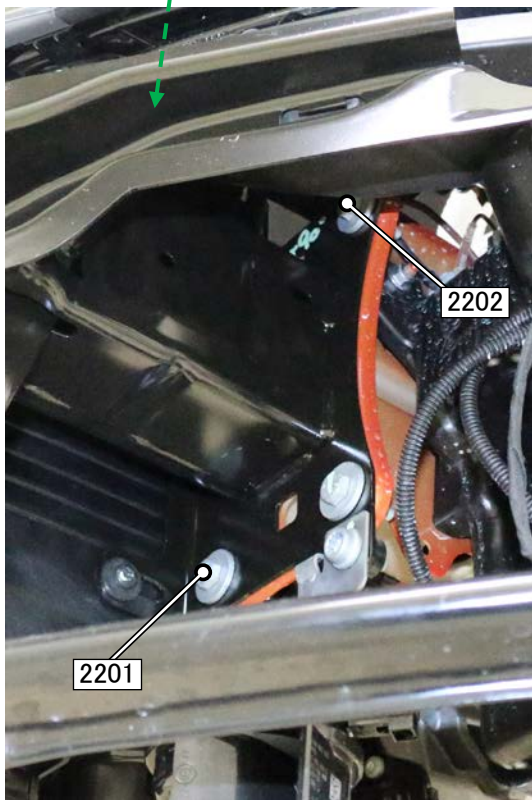
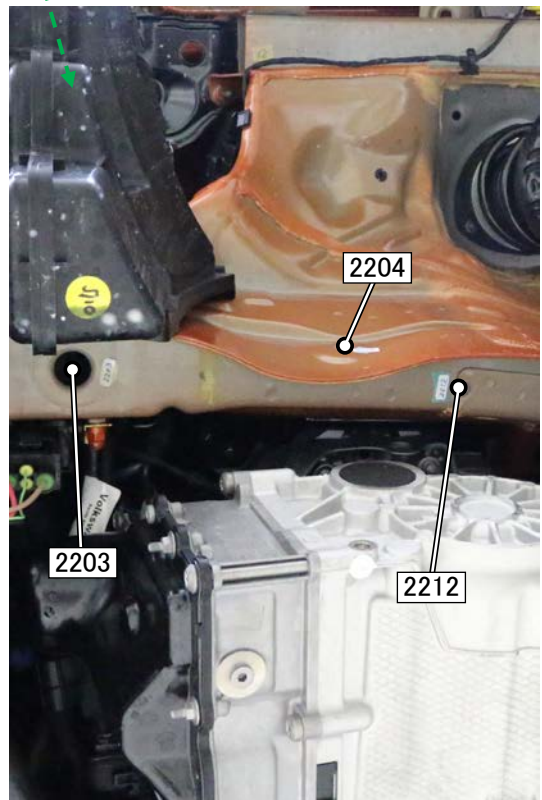
詳細

【計測点の形状】

2201 ボルト頭、2202 ボルト頭、2203 穴、2204 四角穴、2205 ボルト頭、2211 パネル端、2212 穴

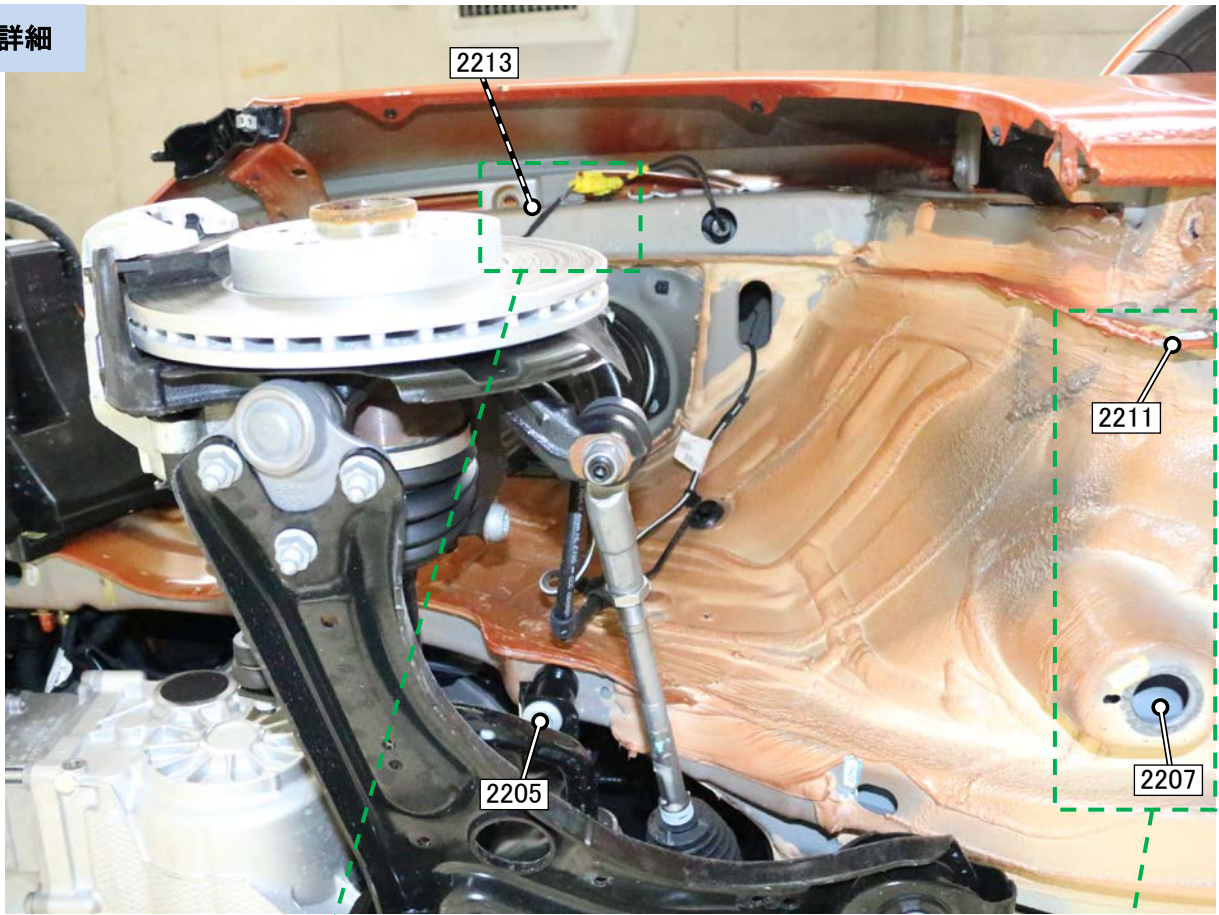
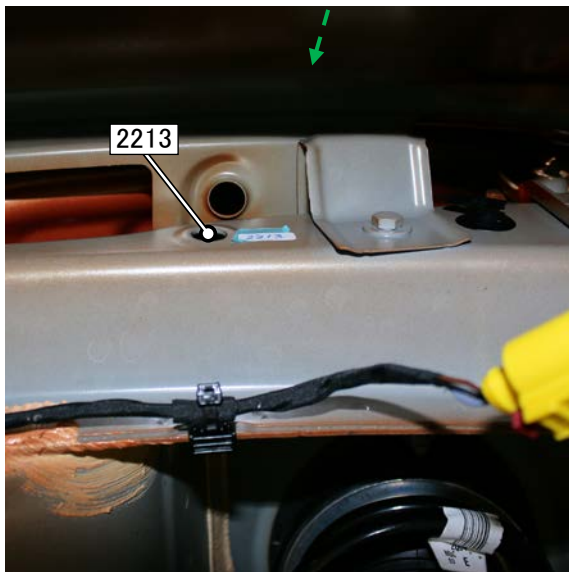
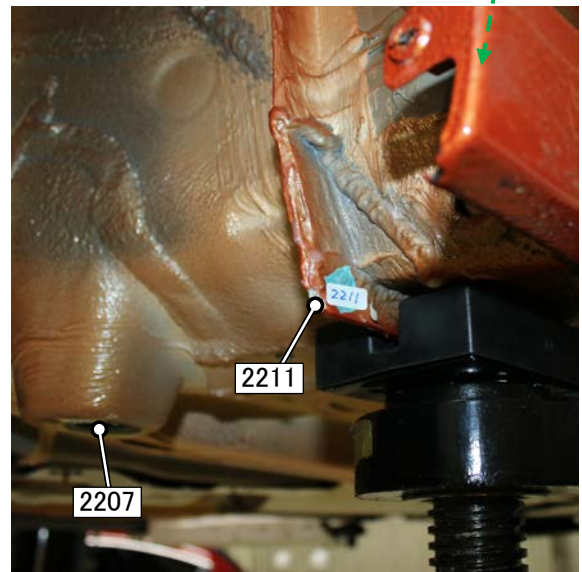
詳細

【計測点の形状】

2205 ボルト頭、2207 穴、2211 パネル端、2213 穴

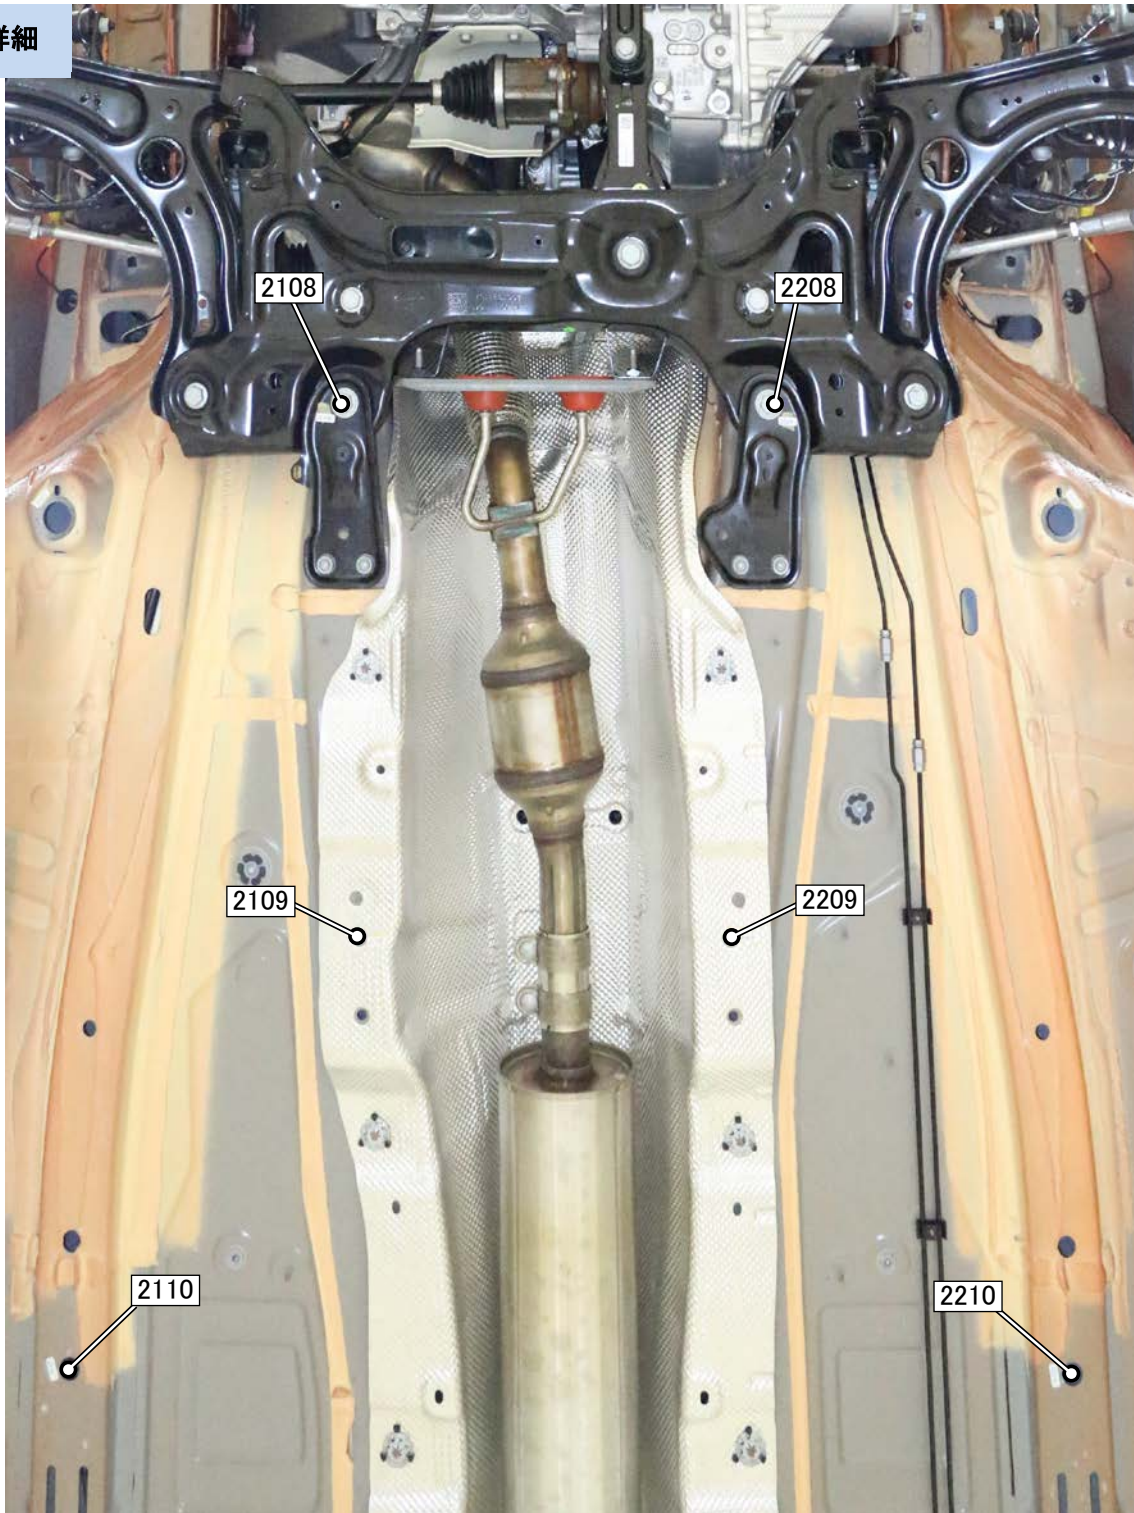
詳細

【計測点の形状】

2108 ボルト頭、2109 穴、2110 穴、
2208 ボルト頭、2209 穴、2210 穴
