## フロント開口部 / 計測点

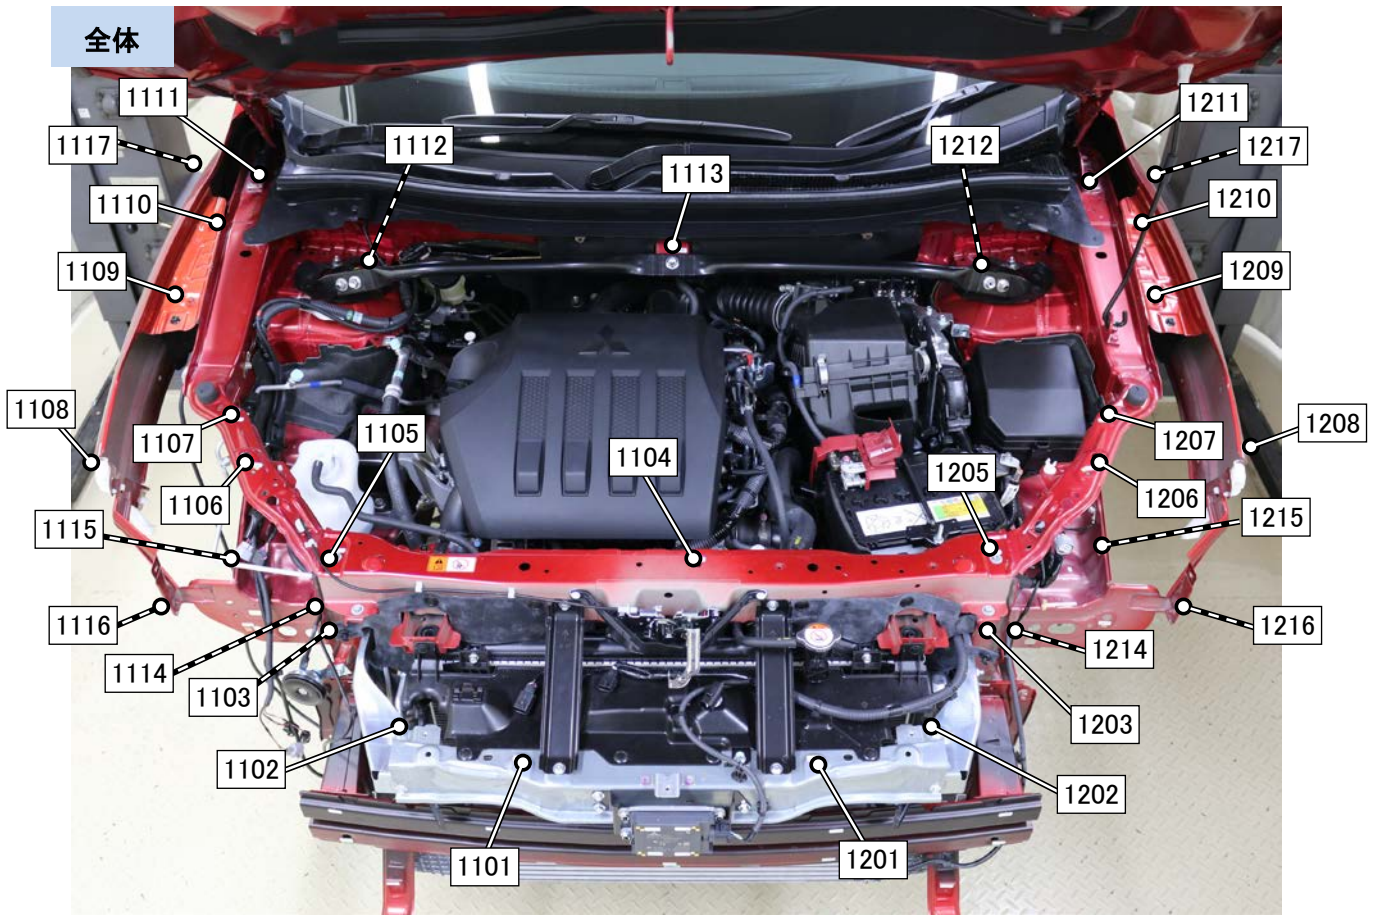
1101 穴、1102 ボルト頭、1103 穴、1104 穴、1105 ボルト頭、1106 ナット穴、1107 ナット穴、1108 パネル端、1109 ボルト頭、1110 ボルト頭、1111 ボルト頭、1112 ボルト先端、1113 穴、1114 穴、1115 穴、1116 ボルト頭、1117 ボルト頭

1201 穴、1202 ボルト頭、1203 穴、1205 ボルト頭、1206 ナット穴、1207 ナット穴、1208 パネル端、1209 ボルト頭、1210 ボルト頭、1211 ボルト頭、1212 ボルト先端、1214 穴、1215 穴、1216 ボルト頭、1217 ボルト頭

フロントバンパフェース、フロントバンパグリルカバー、ラジエータグリル Assy、左右フロントフェンダインシュレータ、左右ヘッドランプ Assy、左右フロントホイールアーチモールディング、左右エアコンコンデンサバップルプレート(一部)

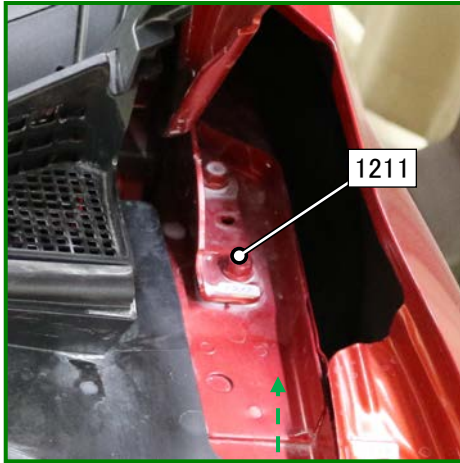
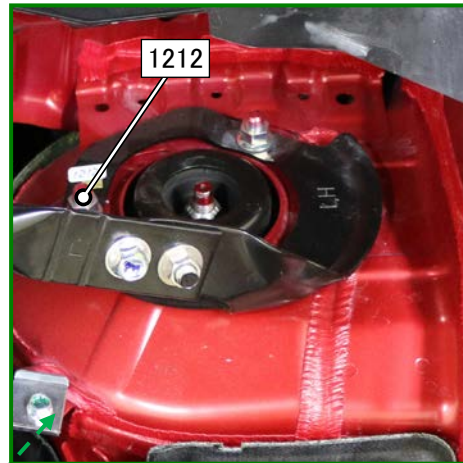
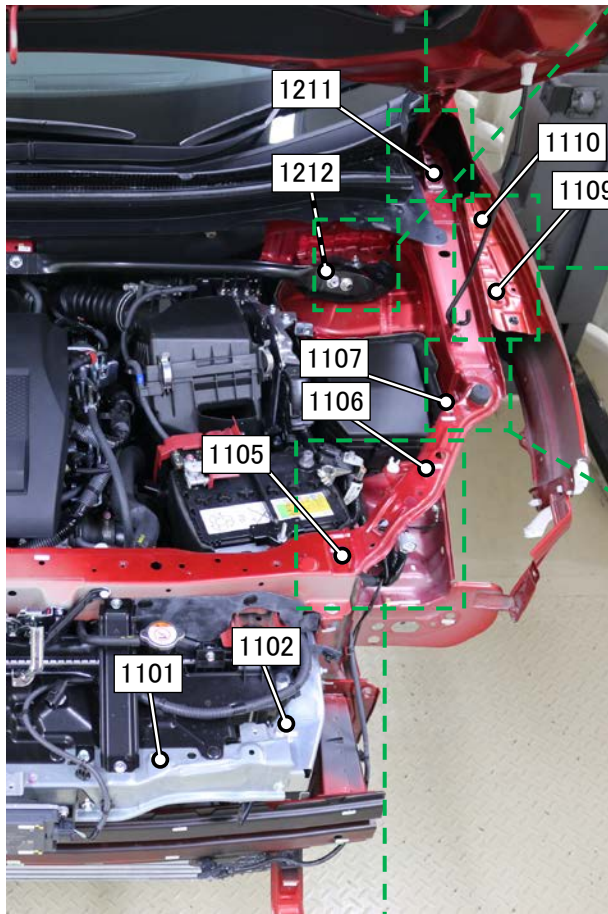
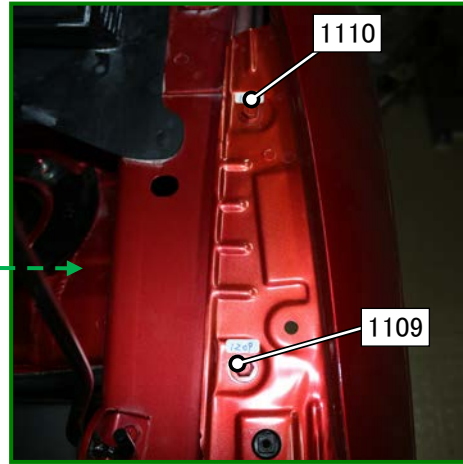
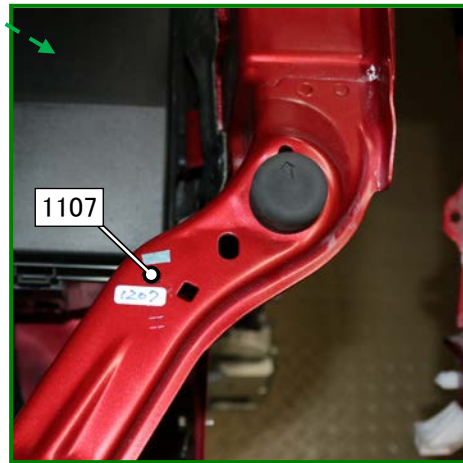
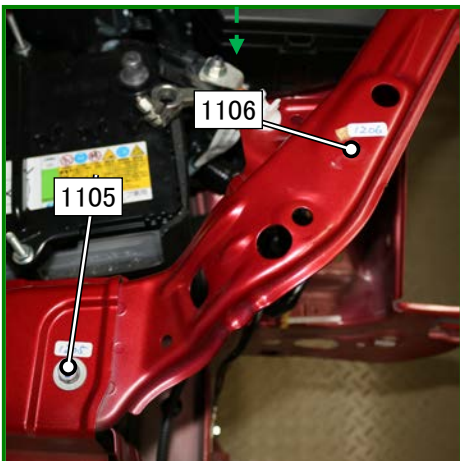
1201 穴、1202 ボルト頭、1205 ボルト頭、  
 1206 ナット穴、1207 ナット穴、1209 ボルト頭、  
 1210 ボルト頭、1211 ボルト頭、  
 1212 ボルト先端

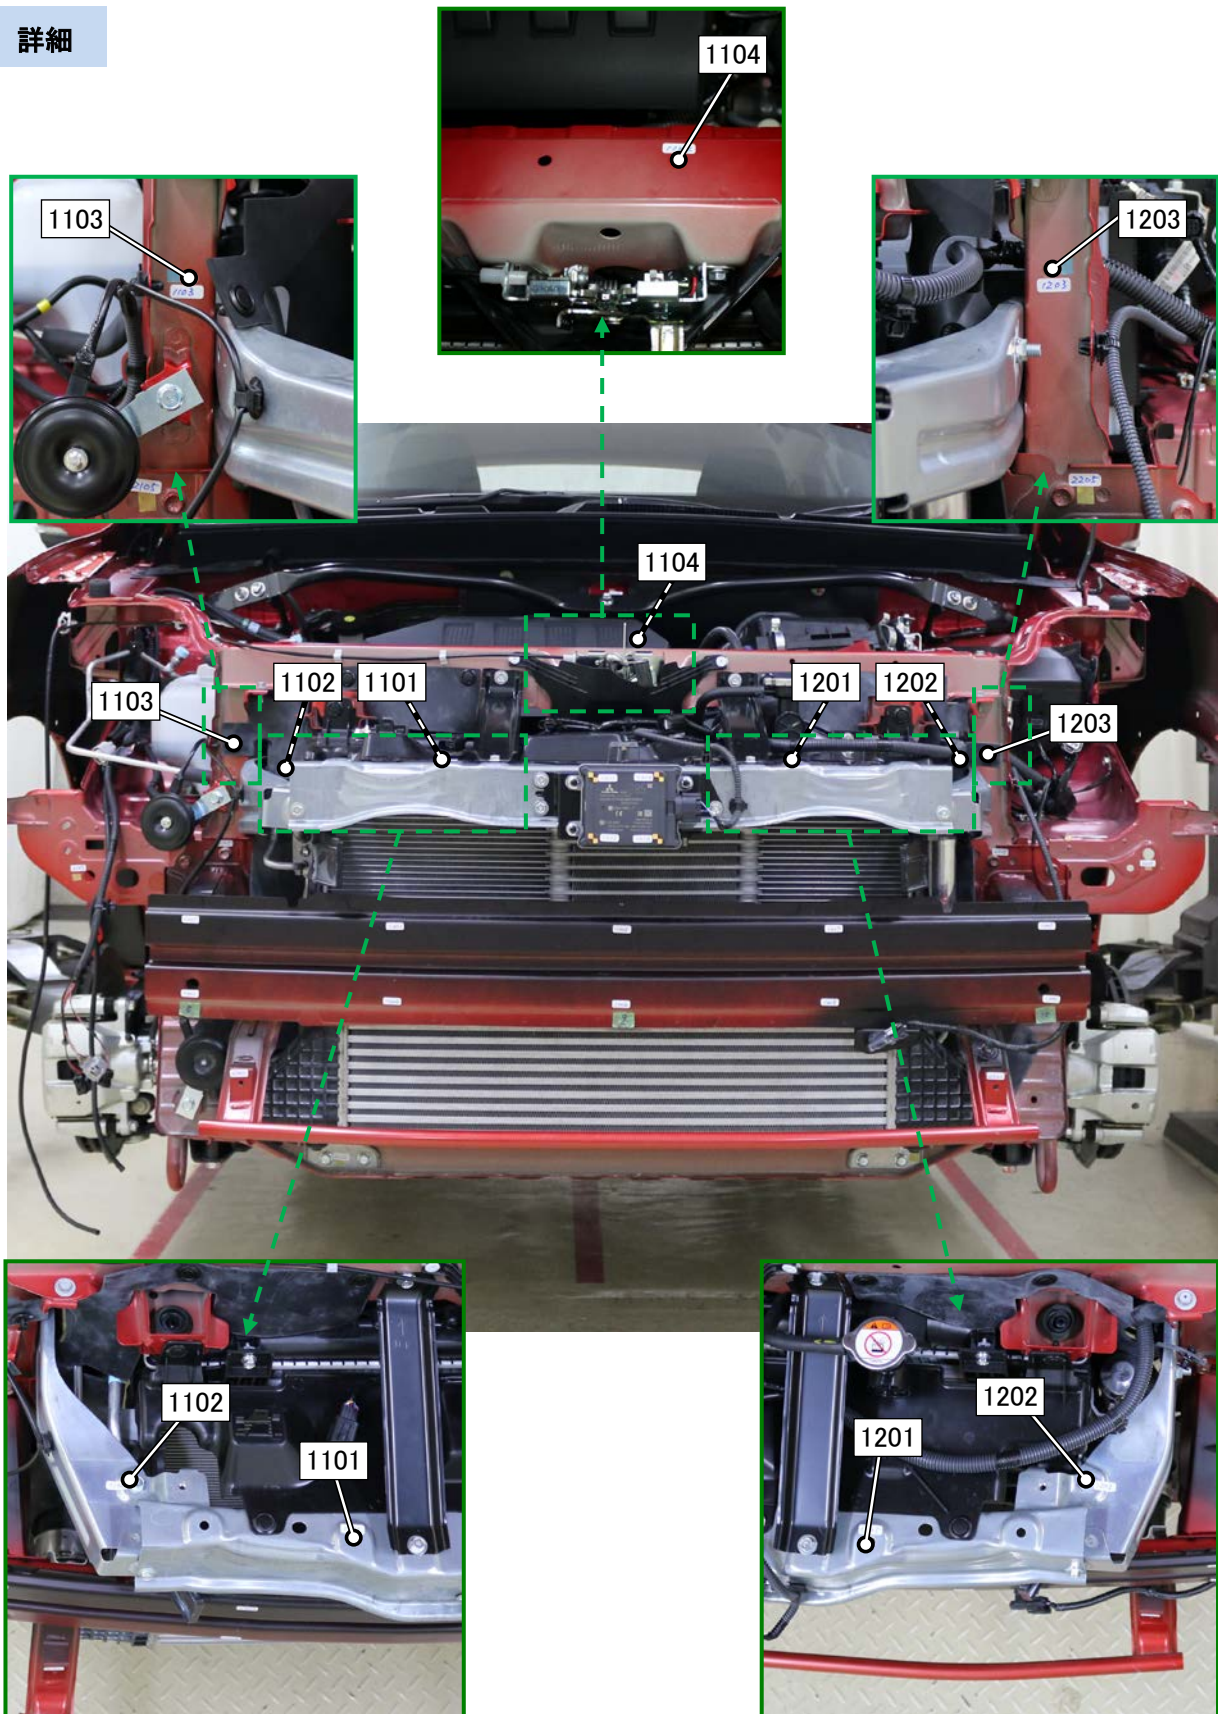
1101 穴、1102 ボルト頭、1103 穴、1104 穴  
1201 穴、1202 ボルト頭、1203 穴

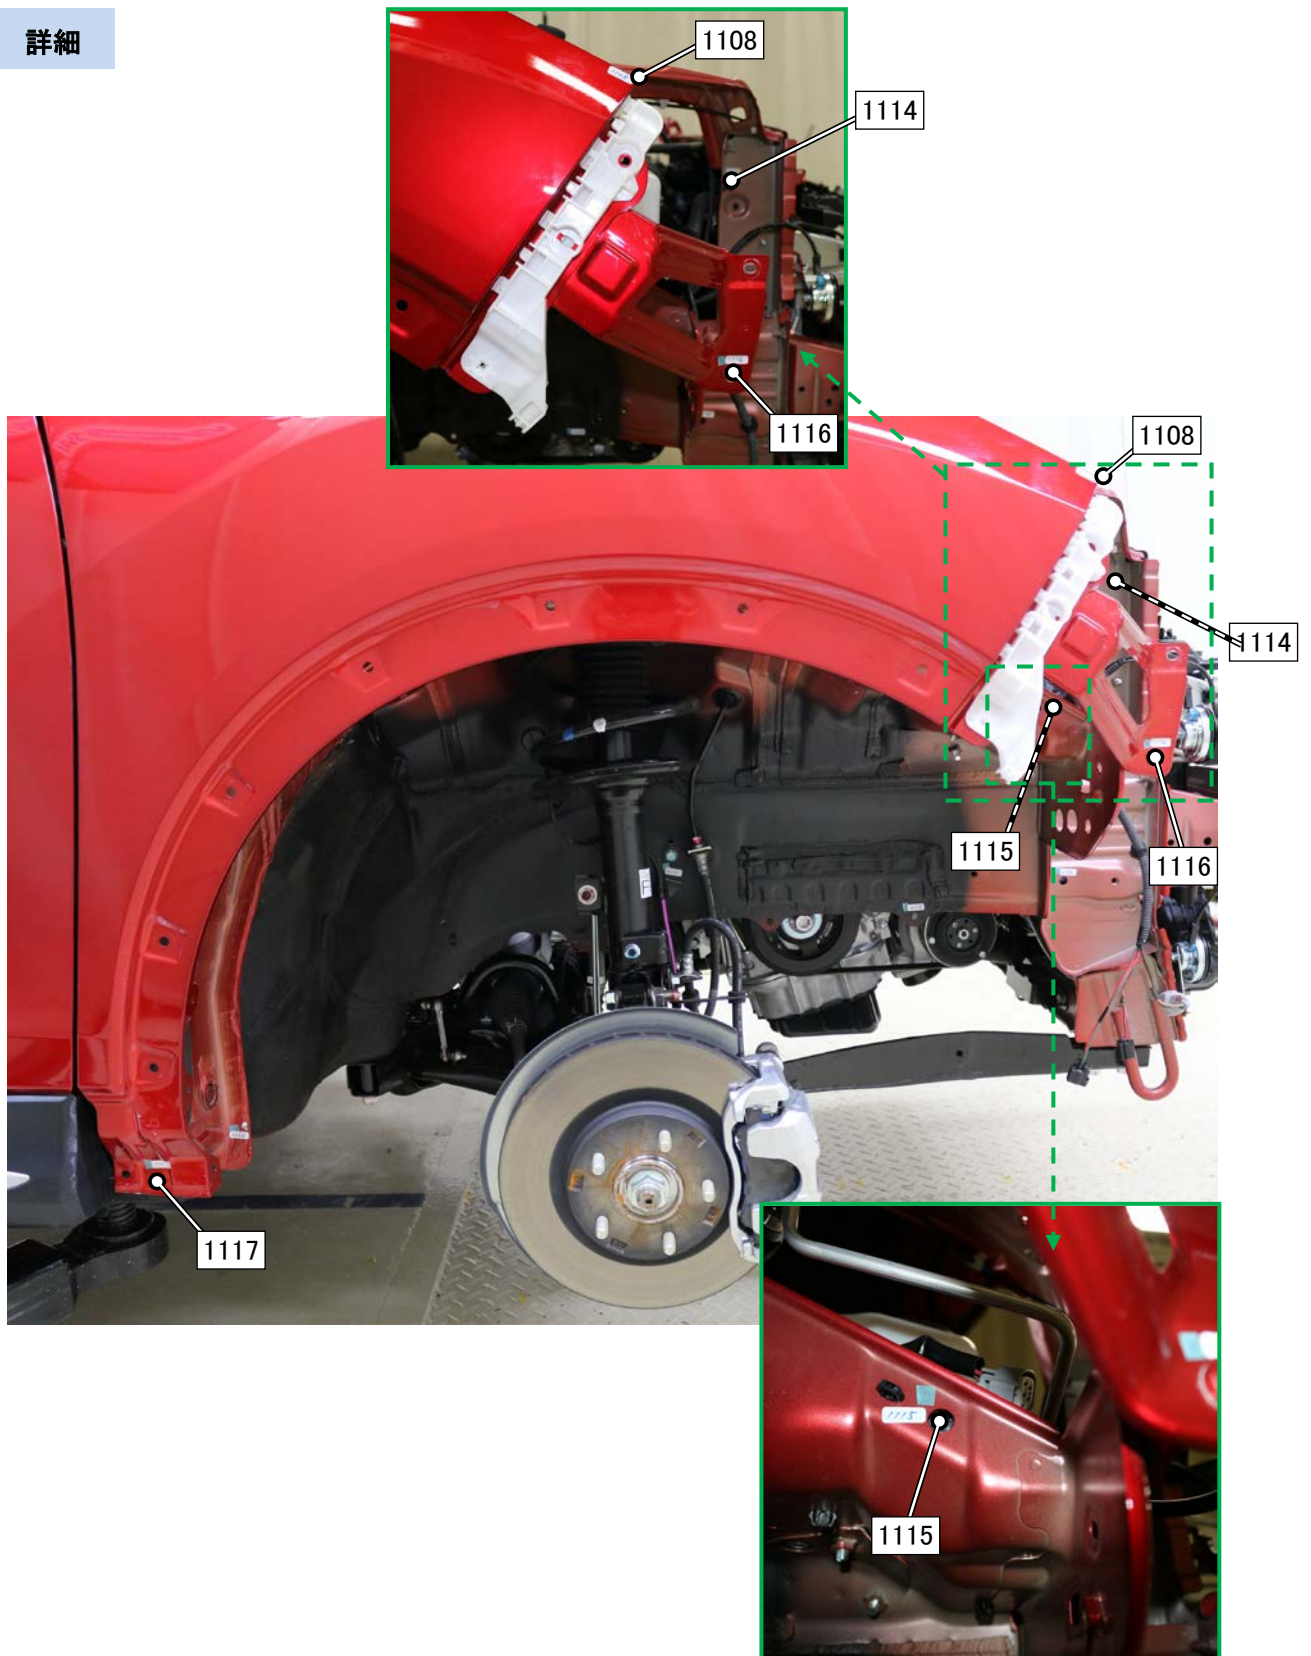
1108 パネル端、1114 穴、1115 穴、1116 ボルト頭、1117 ボルト頭

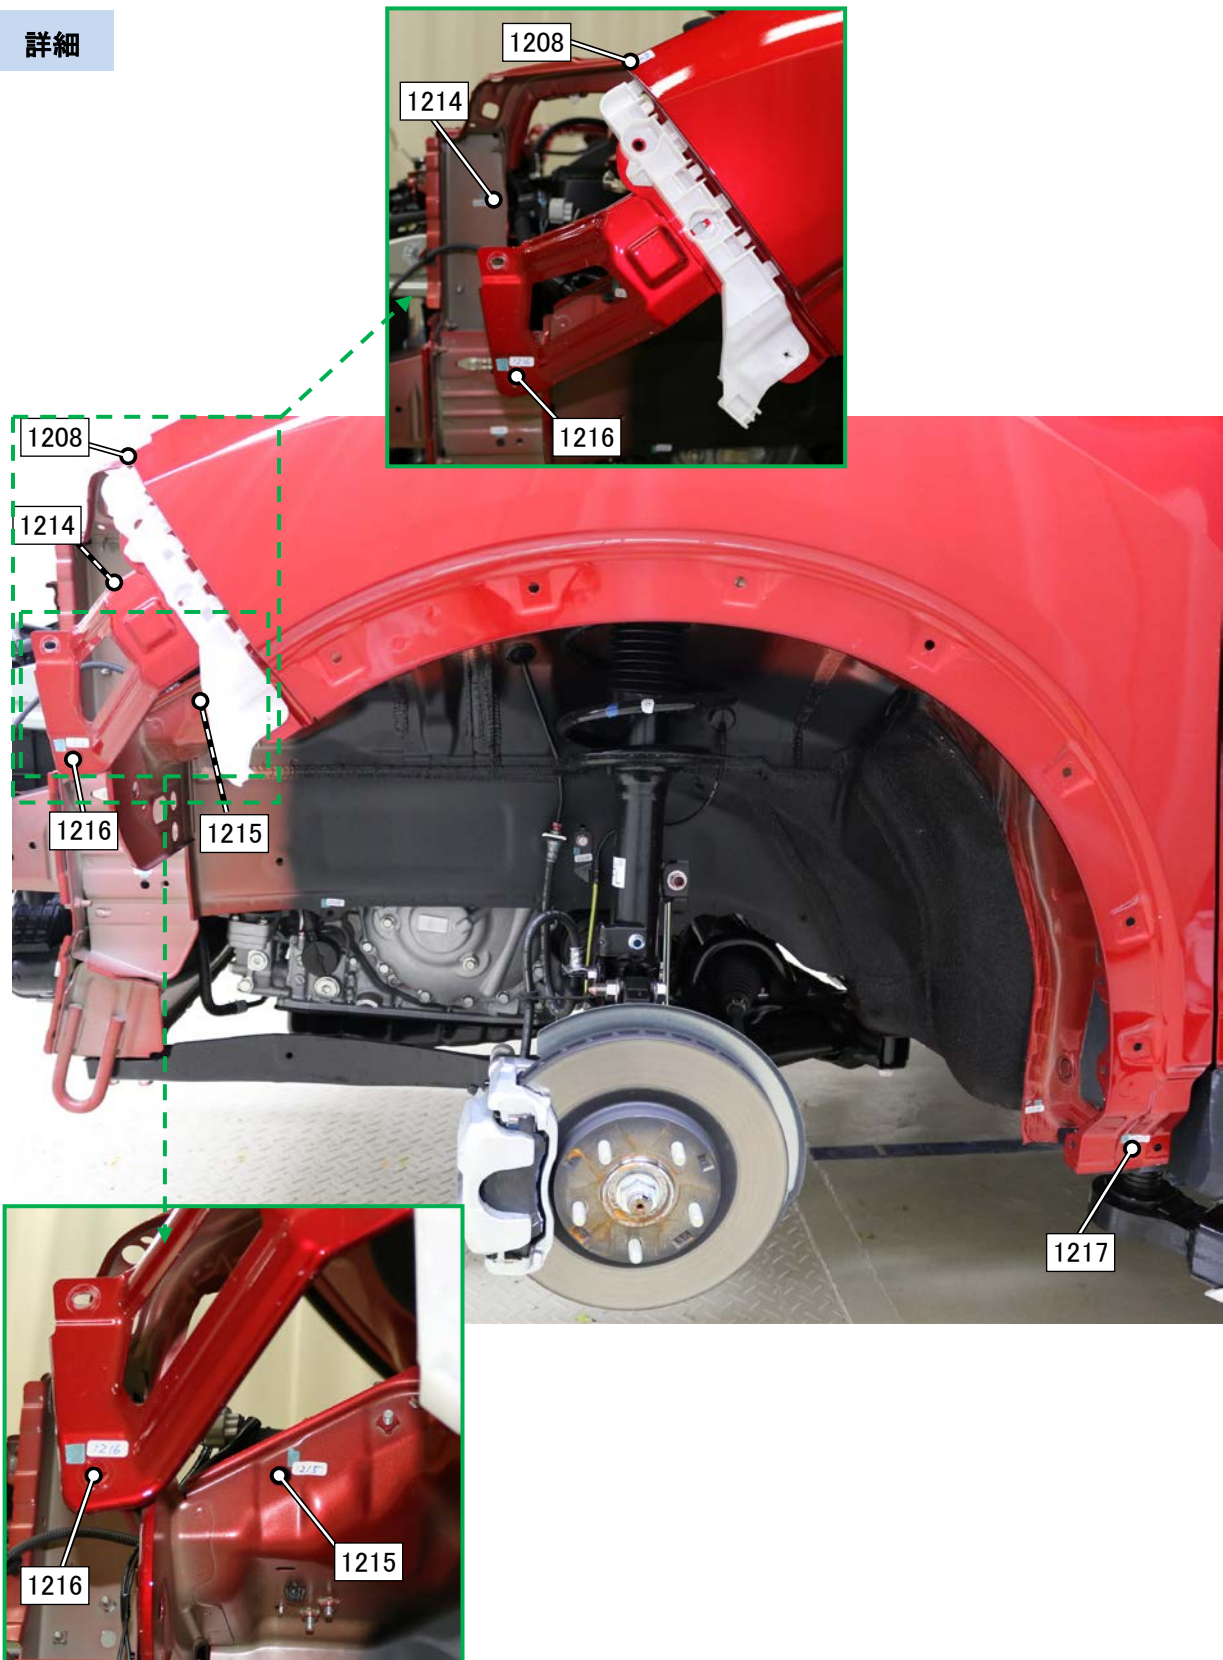
1208 パネル端、1214 穴、1215 穴、1216 ボルト頭、1217 ボルト頭
