リヤ下部 / 計測点

全体

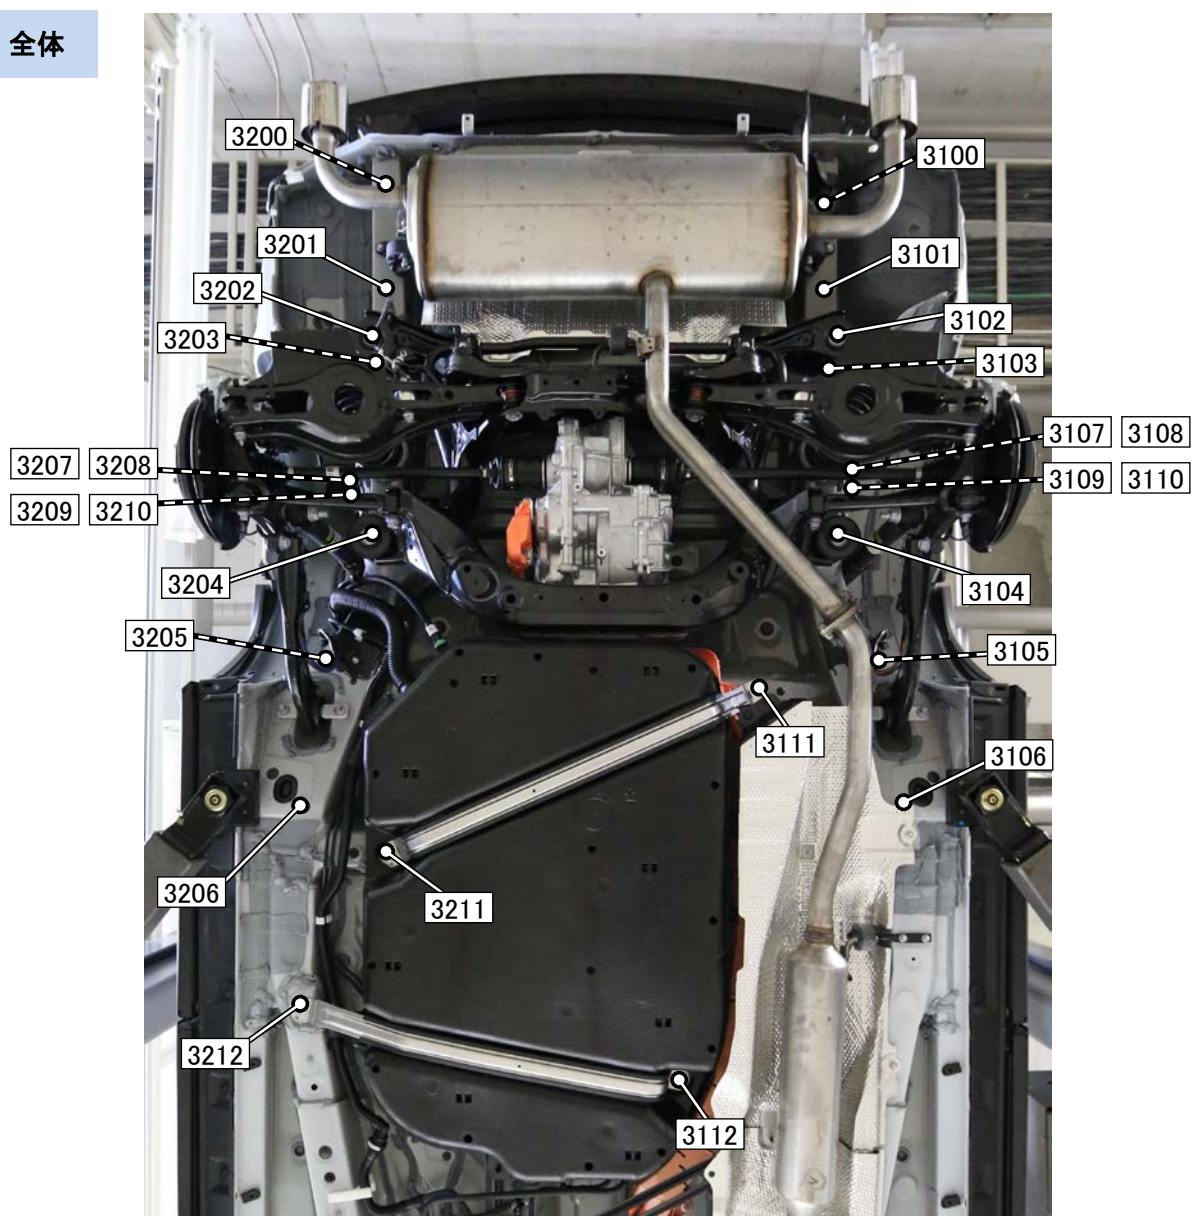
【計測点の形状】

3100 穴、 3101 穴、 3102 ボルト先端、 3103 穴、 3104 ボルト頭、 3105 穴、 3106 穴、 3107 穴、
3108 ボルト先端、 3109 ボルト先端、 3110 ボルト先端、 3111 ボルト頭、 3112 ボルト頭
3200 穴、 3201 穴、 3202 ボルト先端、 3203 穴、 3204 ボルト頭、 3205 穴、 3206 穴、 3207 穴、
3208 ボルト先端、 3209 ボルト先端、 3210 ボルト先端、 3211 ボルト頭、 3212 ボルト頭

【測定時に取り外した部品】

左右フロントフロアカバー、 フロントフロアカバーセンタ、 フロアアンダカバーNo.1、 フロントフロアヒート
インシュレータ No.1 ローワー部脱着、 左右リヤホイールハウスライナ、 トランスポートフックサブAssyリヤ

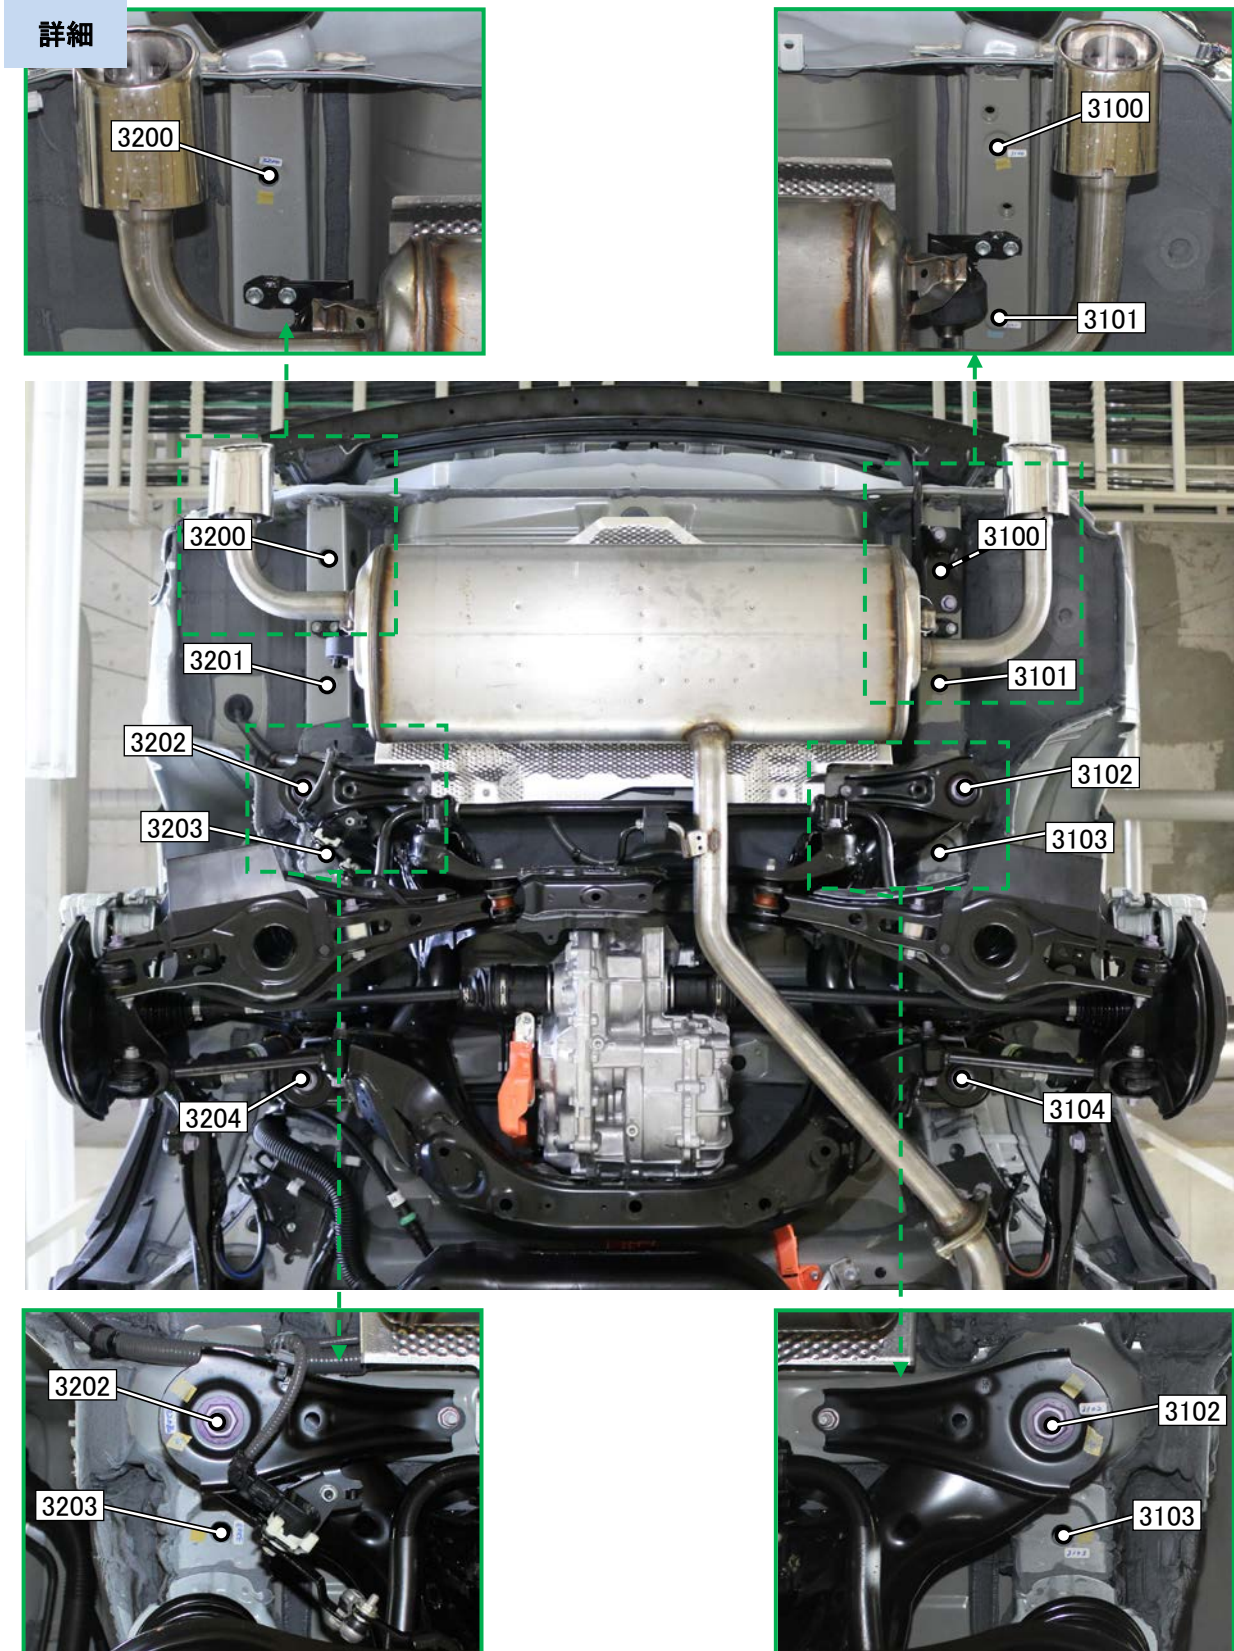
リヤ下部 / 計測点

【計測点の形状】

3100 穴、 3101 穴、 3102 ボルト先端、 3103 穴、 3104 ボルト頭
3200 穴、 3201 穴、 3202 ボルト先端、 3203 穴、 3204 ボルト頭

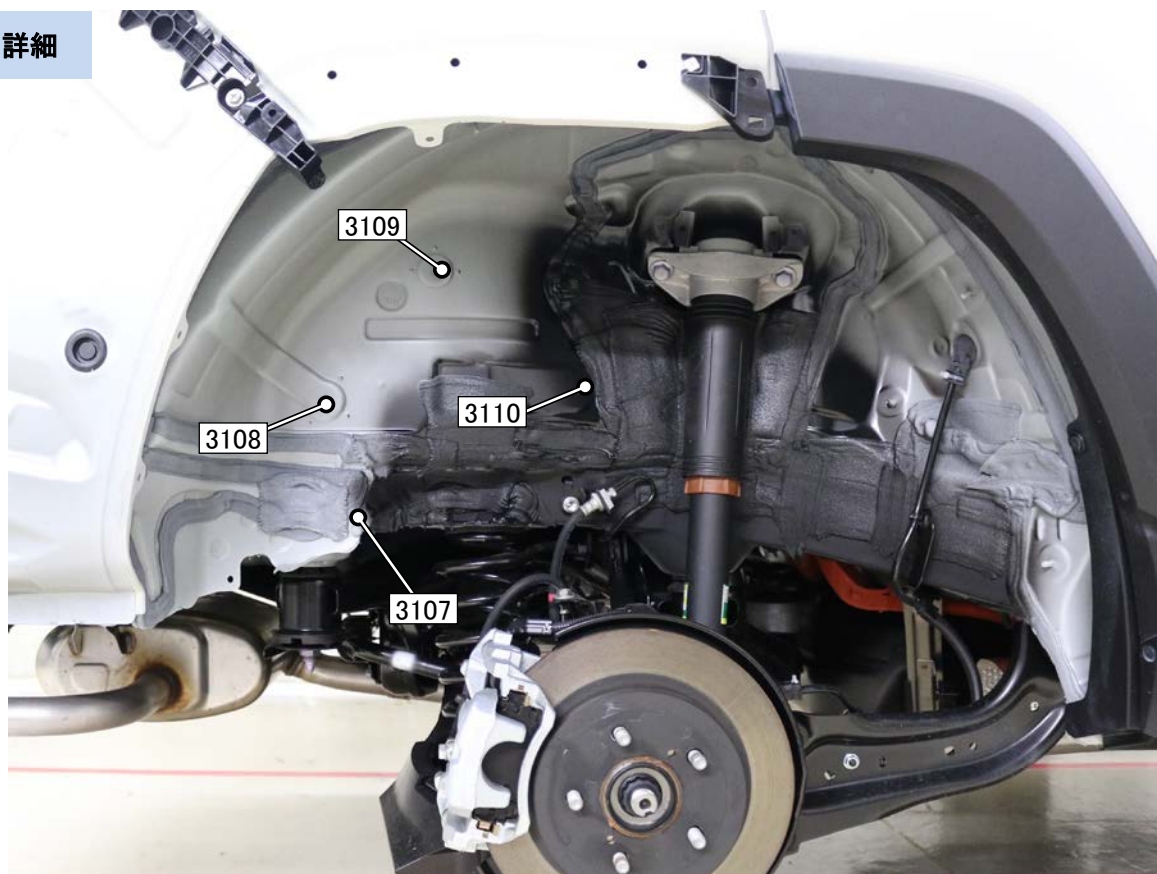
詳細

【計測点の形状】 3107 穴、 3108 ボルト先端、 3109 ボルト先端、 3110 ボルト先端

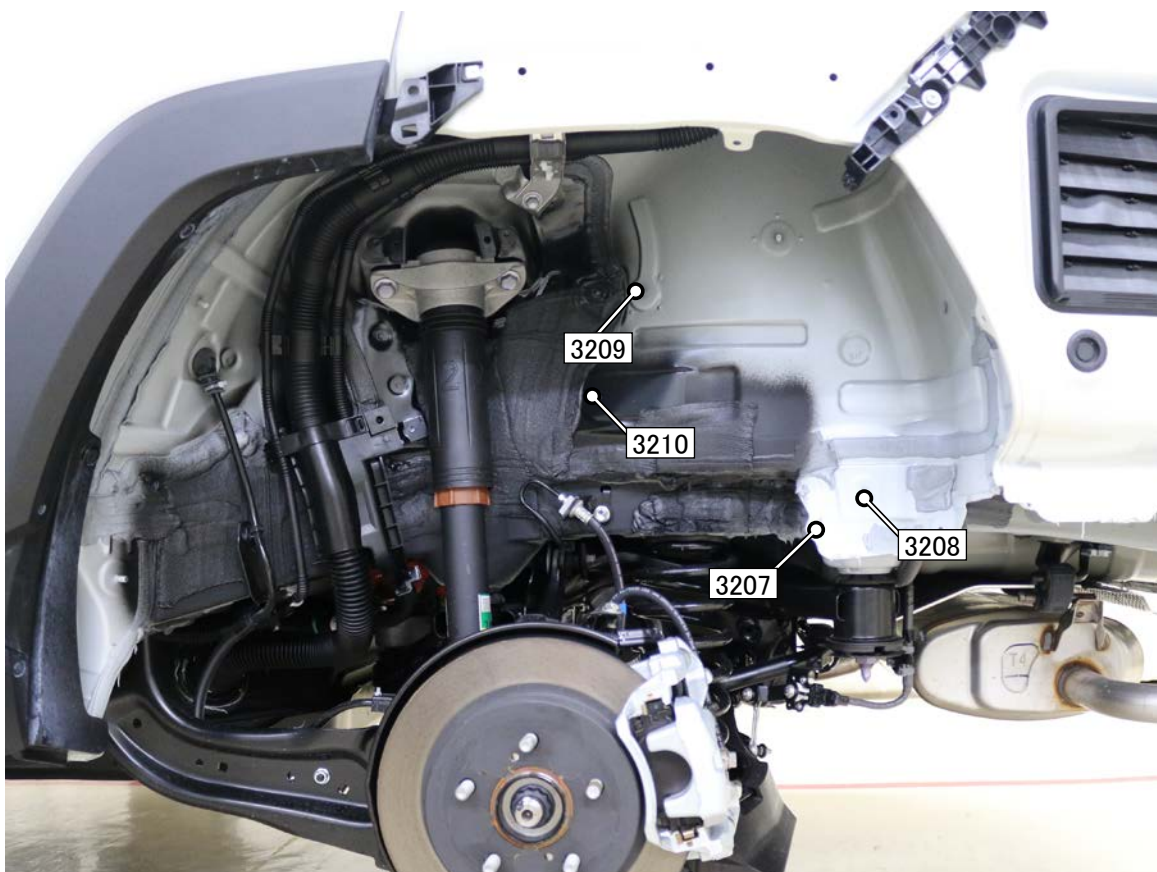
【計測点の形状】 3207 穴、 3208 ボルト先端、 3209 ボルト

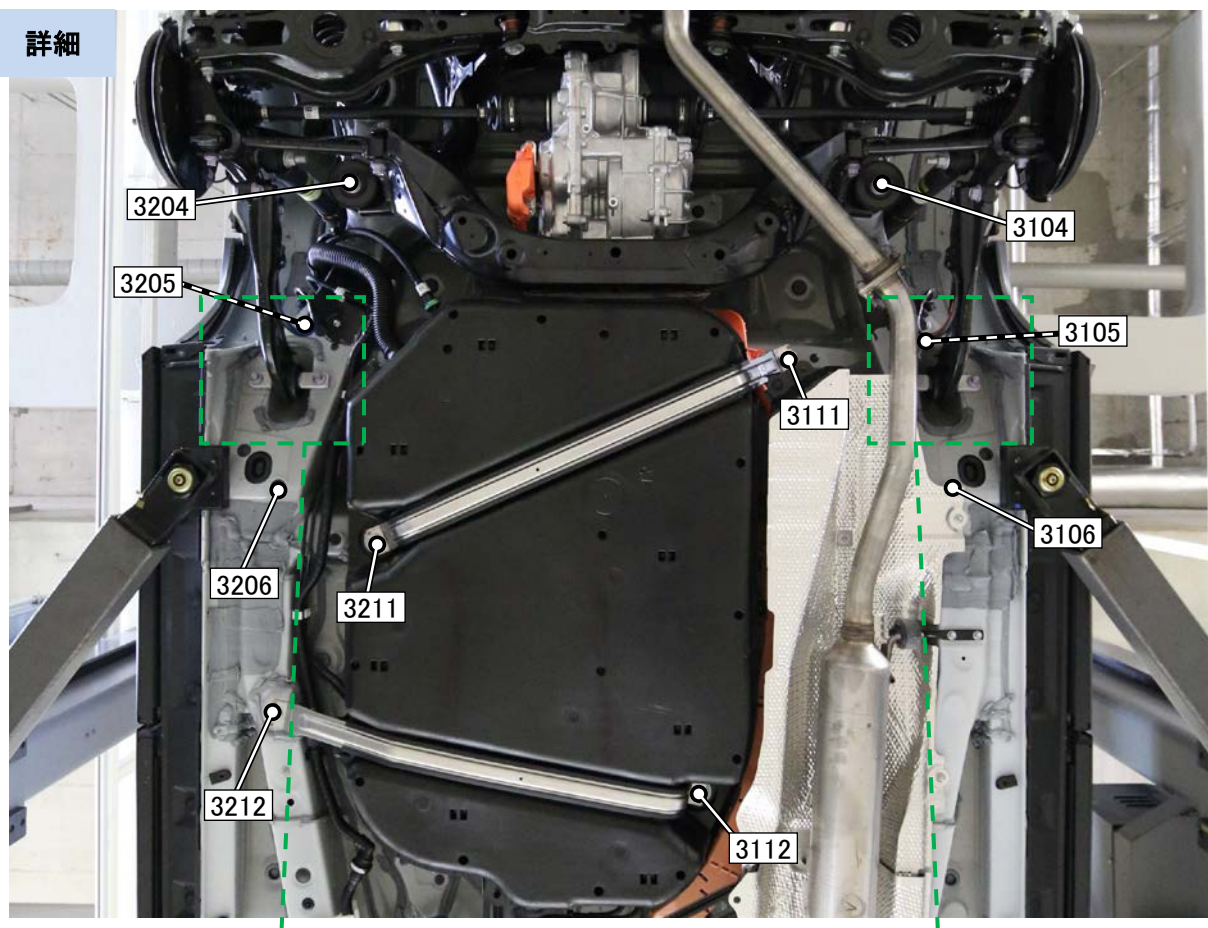
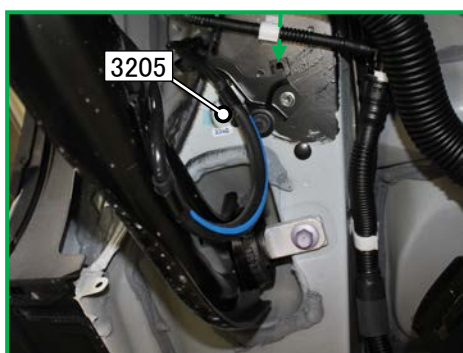
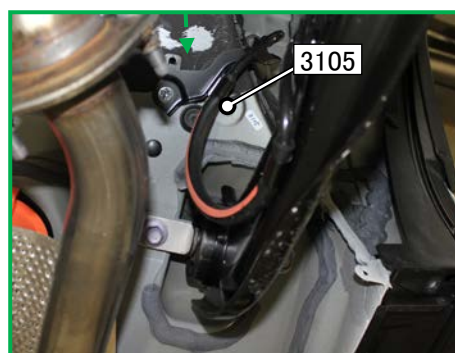
詳細

【計測点の形状】

3104 ボルト頭、 3105 穴、 3106 穴、 3111 ボルト頭、 3112 ボルト頭

3204 ボルト頭、 3205 穴、 3206 穴、 3211 ボルト頭、 3212 ボルト頭
