フロント下部 / 計測点

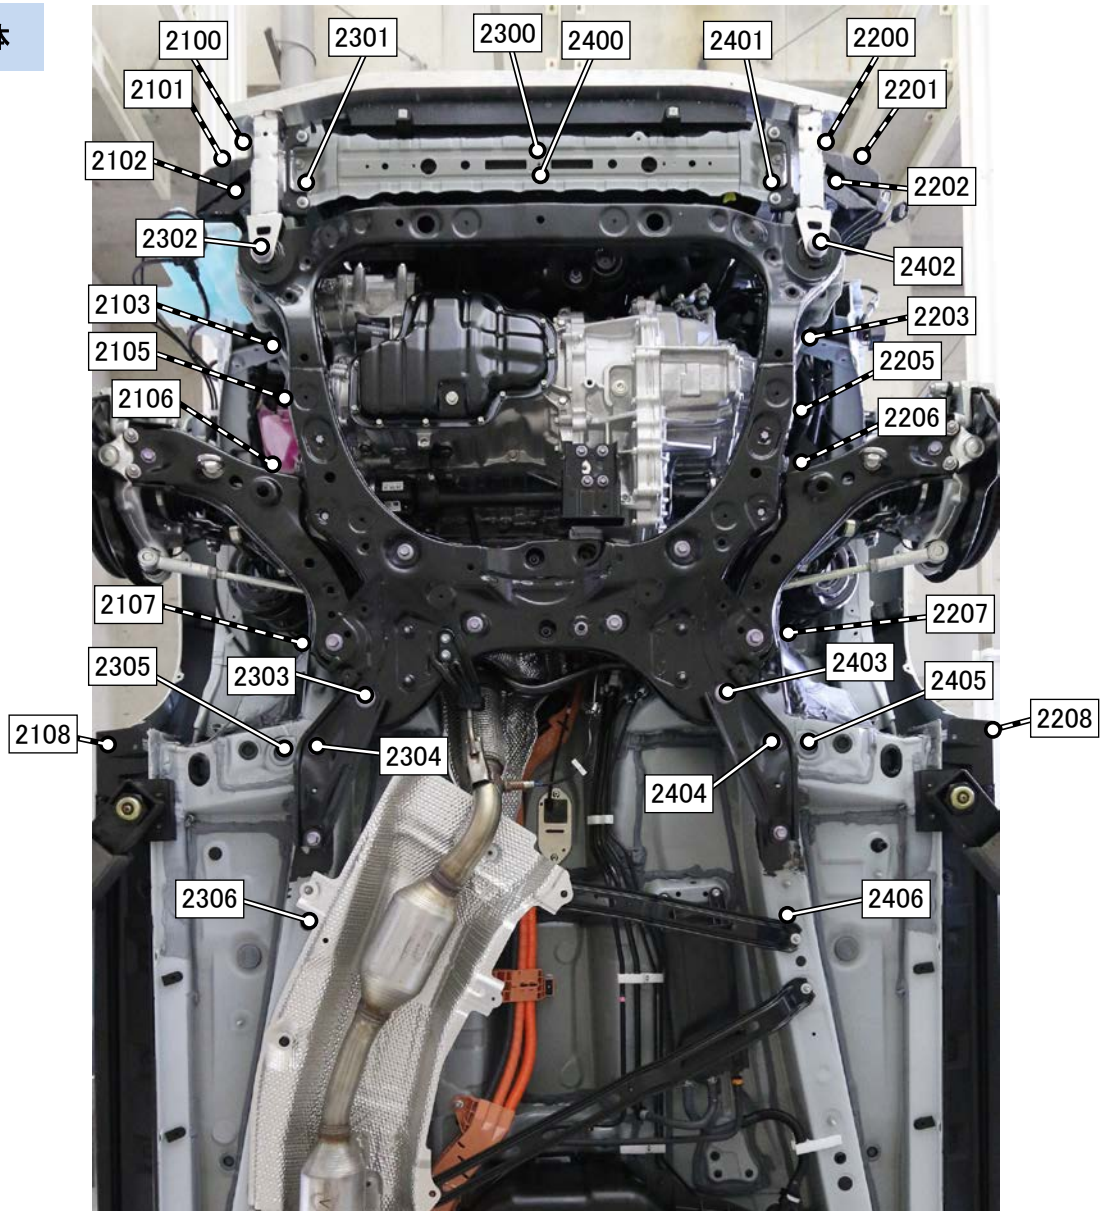
全体

【計測点の形状】

2100 ボルト頭、 2101 ボルト頭、 2102 穴、 2103 穴、 2105 穴、 2106 穴、 2107 穴、
2108 ボルト頭

2200 ボルト頭、 2201 ボルト頭、 2202 穴、 2203 穴、 2205 穴、 2206 穴、 2207 穴、
2208 ボルト頭

2300 穴、 2301 穴、 2302 ボルト頭、 2303 ボルト頭、 2304 ボルト頭、 2305 穴、 2306 穴
2400 穴、 2401 穴、 2402 ボルト頭、 2403 ボルト頭、 2404 ボルト頭、 2405 穴、 2406 穴

【測定時に取り外した部品】

フロントバンパカバー、 ミリメータウェーブレーダセンサAssy、 左右フロントフェンダモールディング、
フロントバンパエネルギーアブソーバ No.2、 フロントバンパアブソーバロワ、 左右サイドマッドガード、
エンジンアンダカバーNo.1、 エンジンアンダカバーAssyNo.2、 左右フロントフロアカバー、 フロントフロア
カバーセンタ、 左右フロントフェンダライナ、 左右フロントフェンダエプロンシール、 ウォッシュインレット、
ウインドシールドウォッシュャジャーAssy

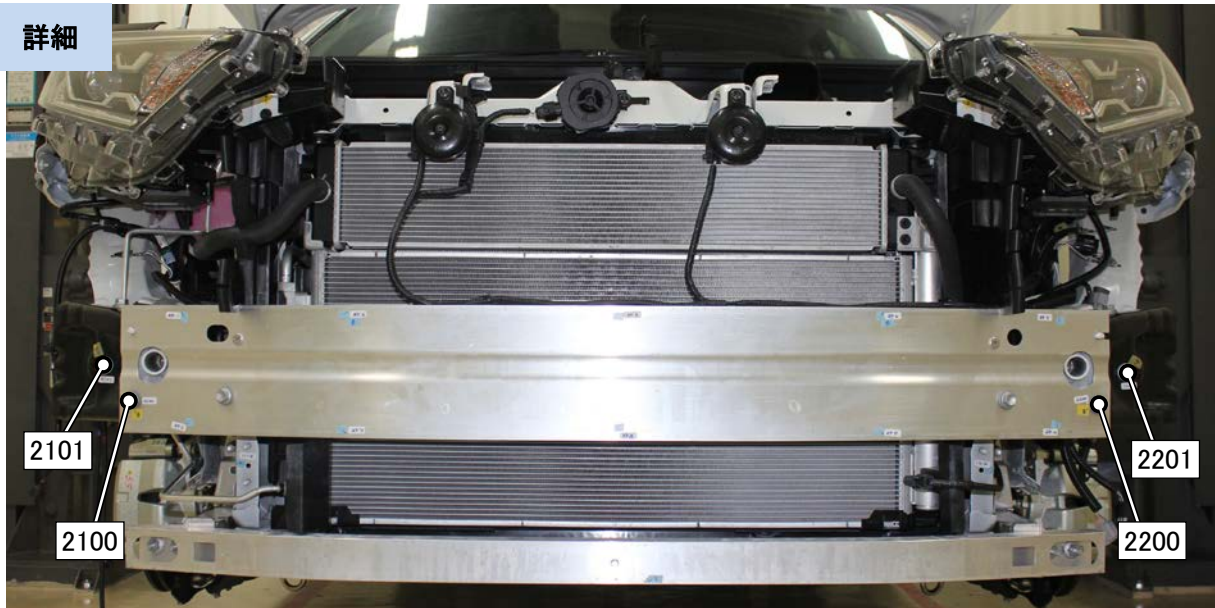
詳細

【計測点の形状】

2100 ボルト頭、 2101 ボルト頭

2200 ボルト頭、 2201 ボルト頭

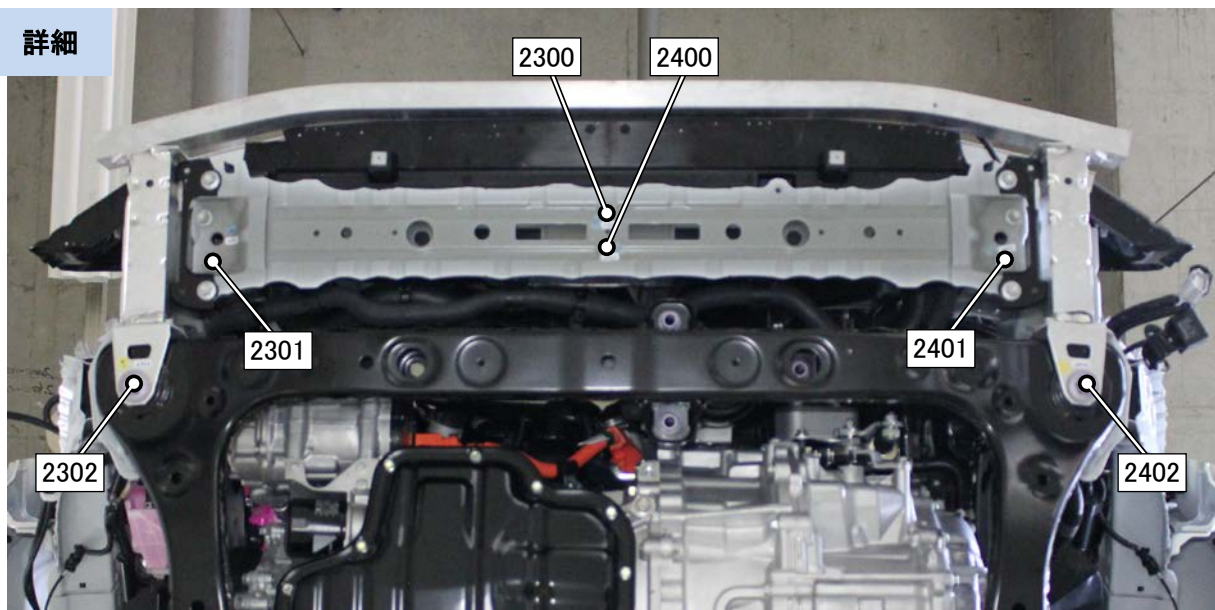
詳細

【計測点の形状】

2300 穴、 2301 穴、 2302 ボルト頭

2400 穴、 2401 穴、 2402 ボルト頭、

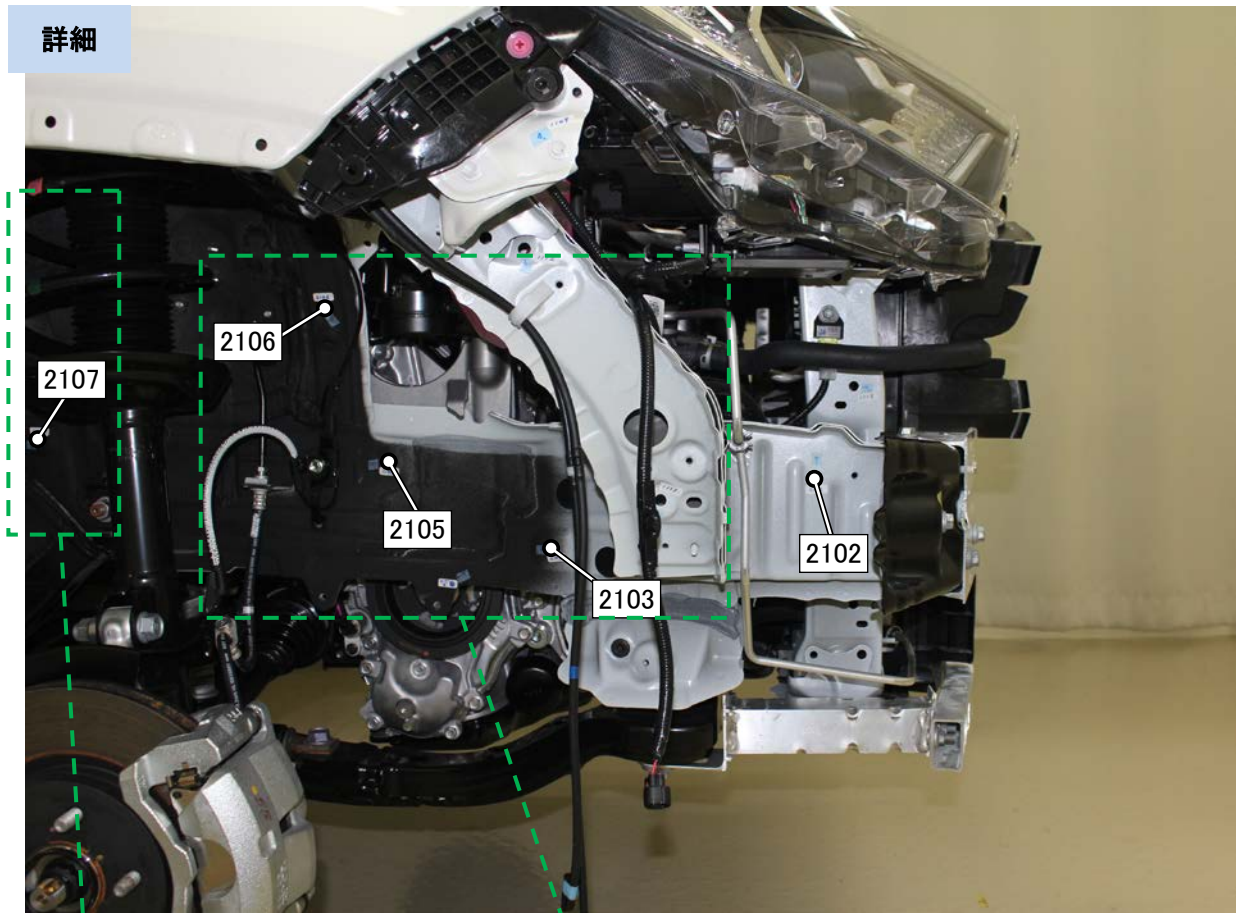
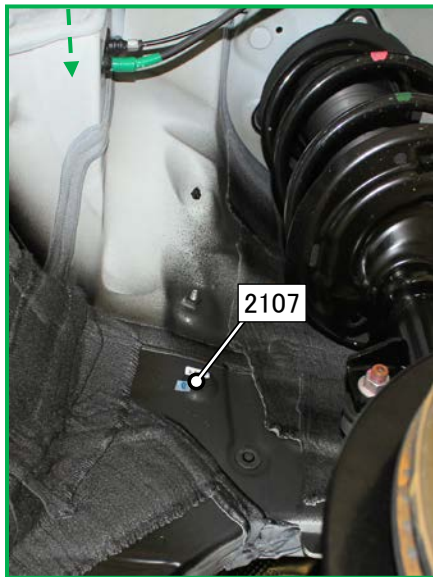
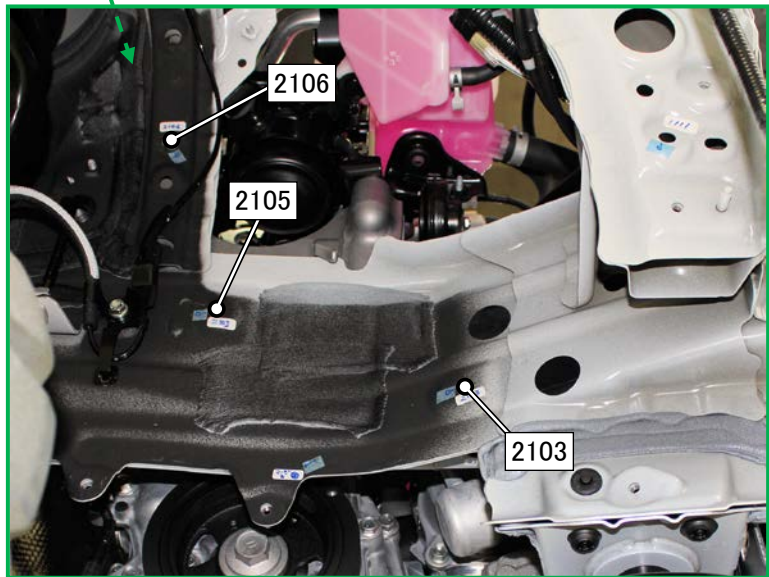
詳細

【計測点の形状】

2102 穴、 2103 穴、 2105 穴、 2106 穴、 2107 穴

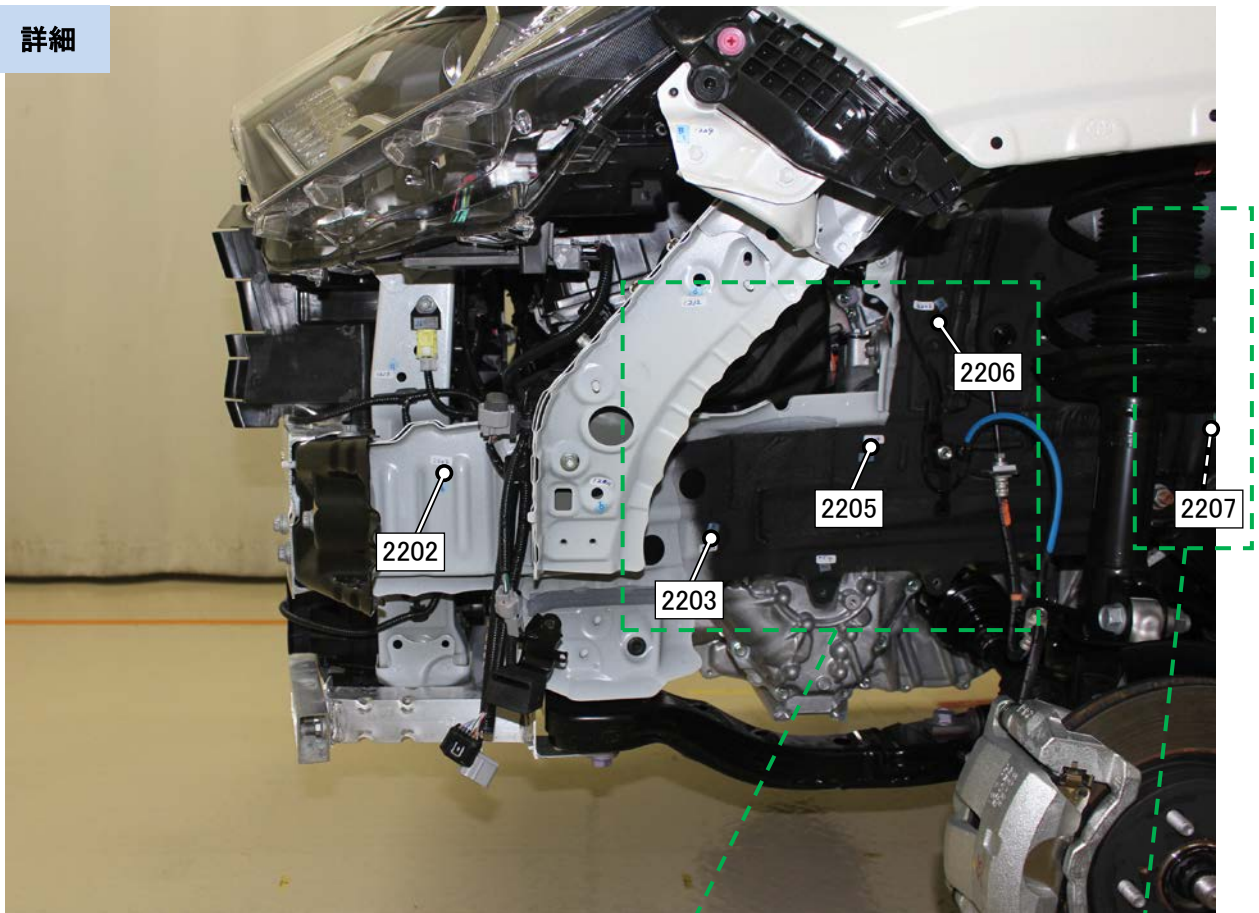
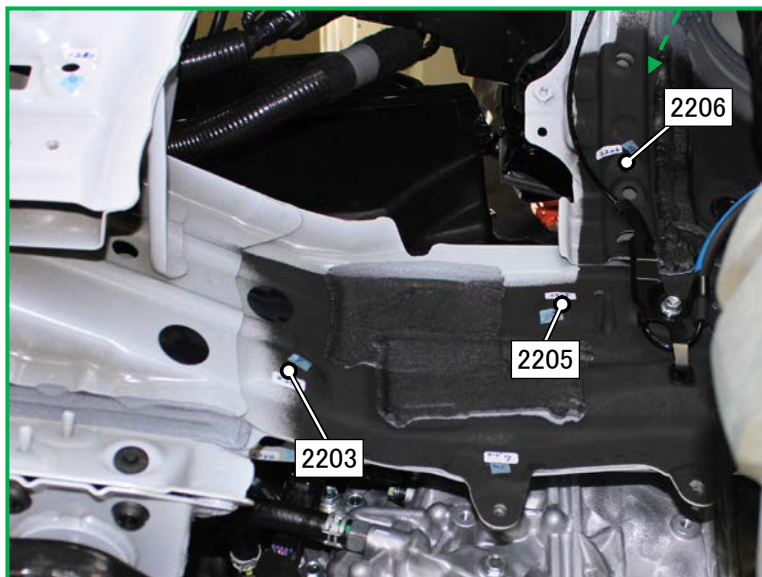
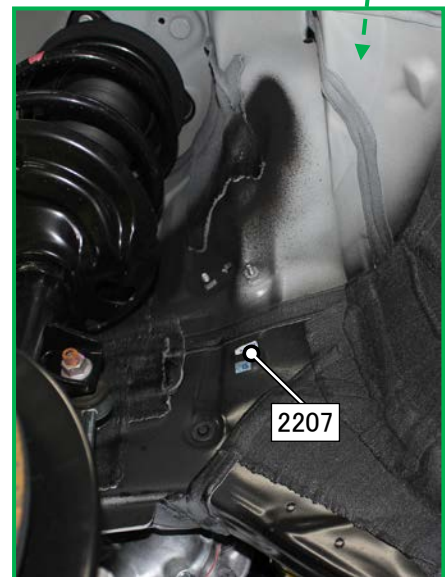
詳細

【計測点の形状】

2202 穴、 2203 穴、 2205 穴、 2206 穴、 2207 穴

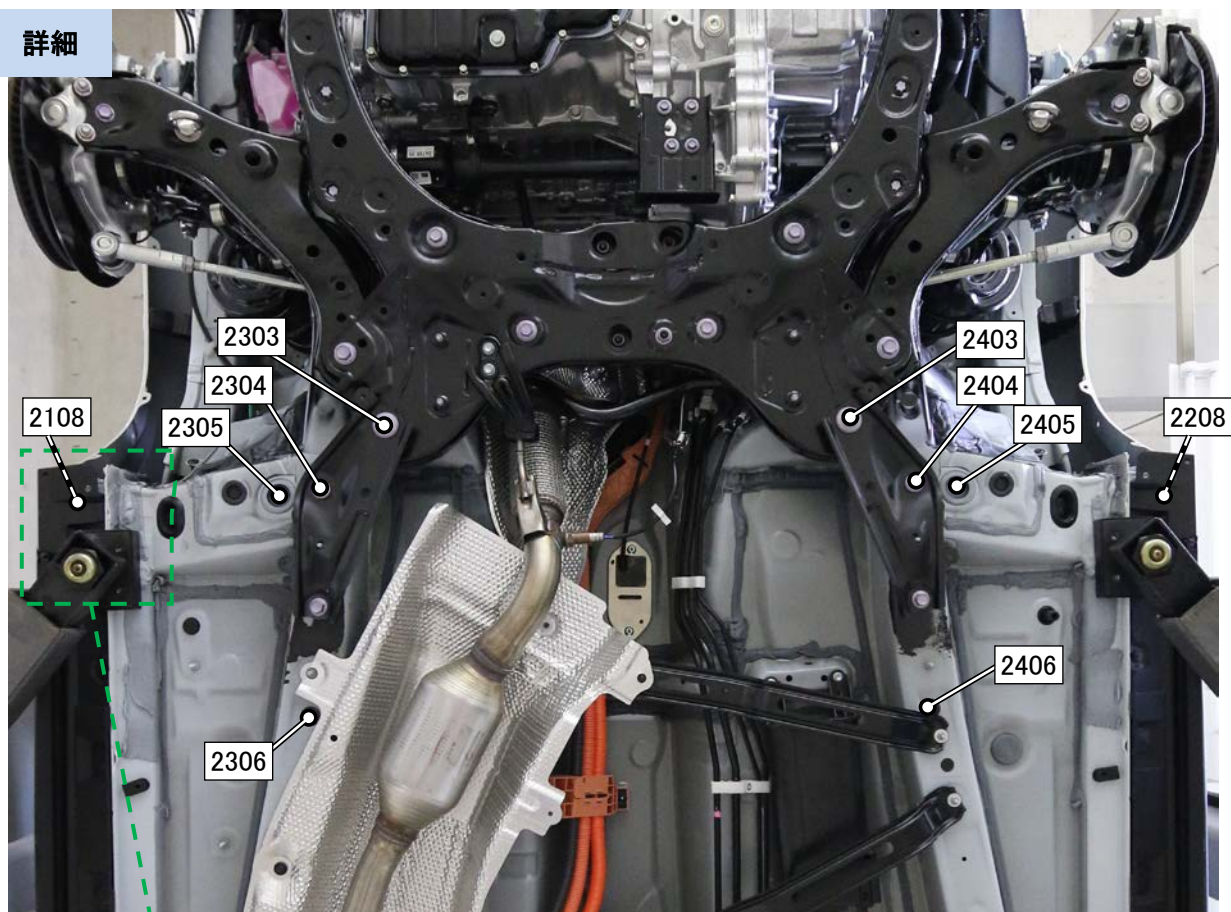
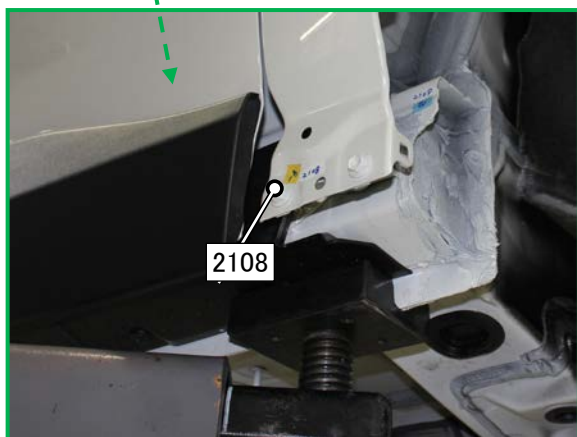
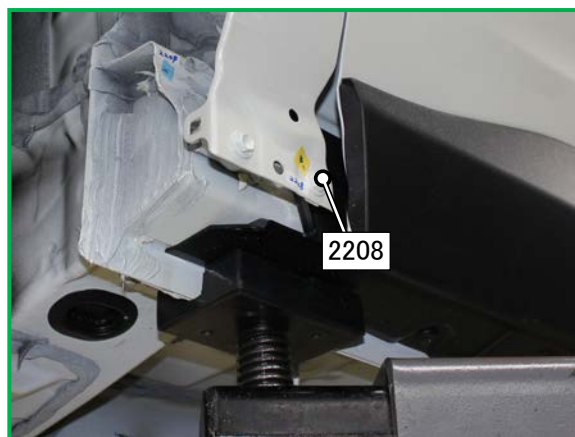
詳細

【計測点の形状】

2108 ボルト頭、 2208 ボルト頭

2303 ボルト頭、 2304 ボルト頭、 2305 穴、 2306 穴

2403 ボルト頭、 2404 ボルト頭、 2405 穴、 2406 穴
